## DIAGNOSTIC GÉNÉRAL DU BÂTI

### MARCHE DE MAITRISE D'OEUVRE POUR LA RÉNOVATION THERMIQUE ET/OU LA RESTRUCTURATION DES BÂTIMENTS COMMUNAUX (MAIRIE/ÉCOLE/SALLE D'ACTIVITÉ)

Mairie de  
**Saint Genès de Lombaud**

Maître d'ouvrage:  
**COMMUNE DE SAINT GENÈS DE LOMBAUD**  
210, Route de l'École  
33670 SAINT-GENES-DE-LOMBAUD

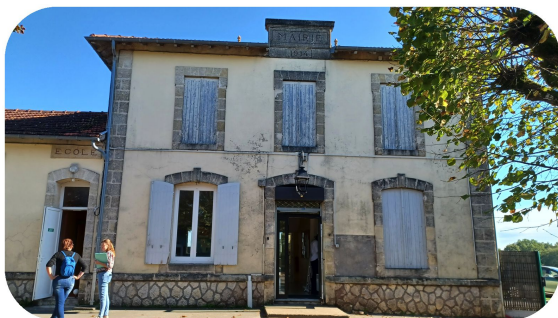
Façade côté cour

Les façades côté cour (Ouest) et le pignon côté rue (Sud) ont été recouvertes d'un enduit ciment qui laisse apparaître aujourd'hui un état de souffrance important de la pierre qui peut supposer une urgence sanitaire cachée.

**> La restauration de ces façades dans le cadre du chantier de rénovation thermique est prioritaire, renforcer l'isolation et donc l'étanchéité du bâti seraient un non sens qui engendrerait des désordres important.**

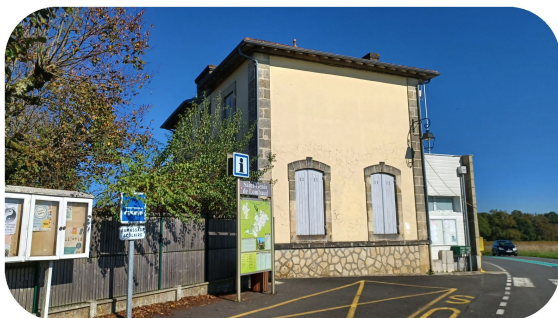
Façade pignon côté rue

Les soubassements sont habillés d'une pierre dure en opus qui n'est, soit pas d'origine soit remaniée. La pose régulière et taillé avec un joint large en ciment n'est pas une pose dite romaine traditionnelle. Cela rend le soubassement très étanche ce qui "pousse" l'humidité du mur sur l'ensemble de son élévation.

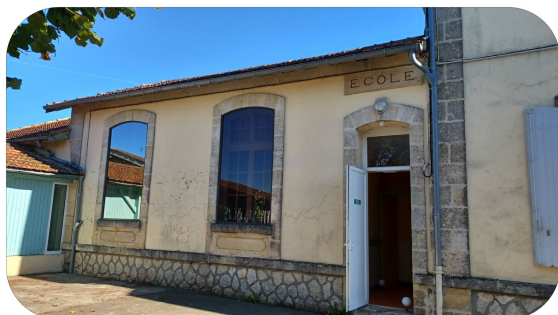
Façade en continuité de la mairie

Nous apportons les mêmes conclusion sur la façade Ouest de l'actuel dortoir que pour la Mairie.

Nous notons également que la sur-hauteur des allèges des fenêtres ont sans doute été rajoutées dans le temps les tableaux de fenêtres descendent jusqu'au bandeau de soubassement, les appuis ont une pose avec des oreilles au lieu d'une pose traditionnelle dite en oeuvre (dans l'épaisseur du tableau) et la pierre de réhausse est ouvragé d'un cadre en bas relief qui n'a pas de continuité sur les autres façades.

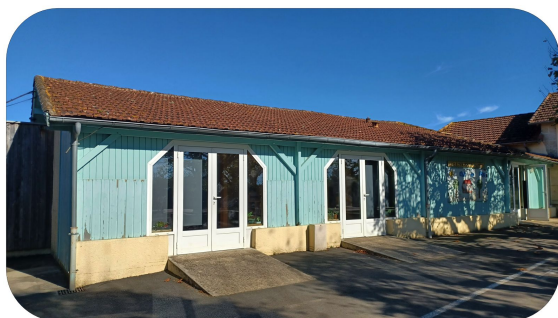
Façade côté cour

Le corps de bâtiment qui se développe côté cour, a été construit en plusieurs étapes. La salle de classe actuelle est composé de murs en moellons agrandie au cours du temps avec l'ajout d'un préau qui est devenu une extension du bâti par le bais de bardages bois sur soubassements maçonnés.

L'extension de 2003 est spacieuse et sans désordre apparents sauf pour la fissure de dilatation située à l'arrière.

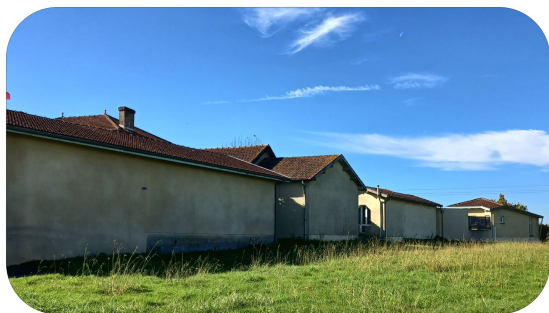
Façades arrières

De manière générale les façades arrières ont été salies par le temps mais sont en bon état. Seule l'enduit de la classe historique sera à reprendre pour assainir le mur en pierre.

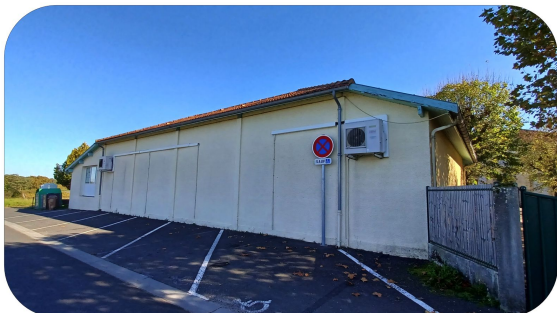
Façade côté rue

La salle d'activité développe une façade maçonnée et enduite côté rue et en pignon sans dégradation apparente. Seuls certains bandeaux semblent à repeindre voir à reprendre.

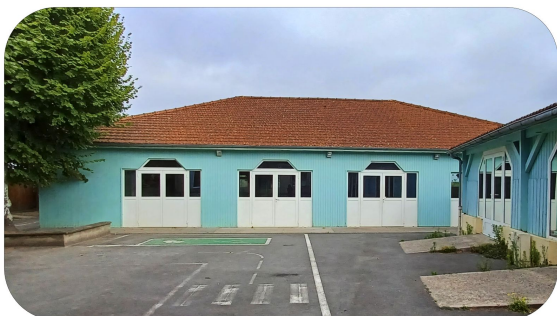
Façade côté cour

Côté cour, la façade en bardage bois ne présente pas de problématiques majeures et reste en continuité avec la façade de l'école.
