Maître d'Ouvrage - COMMUNE DE SAINT GENES DE LOMBAUD

Rénovation thermique et / ou restructuration des bâtiments communaux (mairie / école / salle d'activités)

CHARPENTE

Mission : <u>DIAG APS</u>	Affaire N° : <u>24-1272</u>	Echelle : <u>1/100° - 1/200°</u>	Plan N° : <u>01</u>
Dessiné par : <u>JB</u>			
Vérifié par : <u>GR</u>

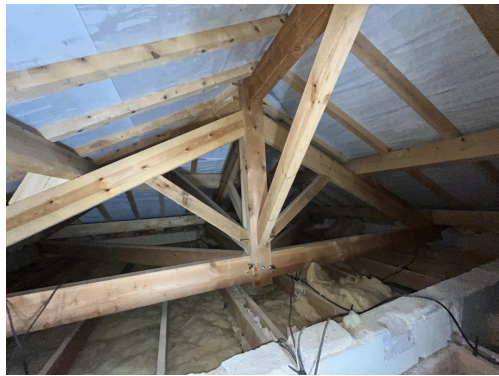
- PHOTO 1 -

- Selon nos constats réalisés lors de notre visite sur site, le faux plafond et l'isolation reposent sur une structure indépendante (solivage bois) de la charpente.

- Lors de notre visite sur site, nous avons eu accès à la charpente.

Selon nos relevés réalisés sur site ainsi que nos différents calculs, les éléments composant la charpente (compris pannes et chevrons) sont correctement dimensionnés.

- ° Vérification de l'état et réfection si besoin de l'étanchéité de la couverture / zinguerie;
- ° Vérification de l'état et réfection si besoin du réseau de gestion et d'évacuation des eaux pluviales;
- ° Vérification de l'état et réfection si besoin des souches de cheminée et de leur étanchéité;
- ° Nous préconisons la réalisation d'un état sanitaire des éléments en bois (diagnostic xylophage et fongique) exhaustif par un diagnostiqueur agréé.

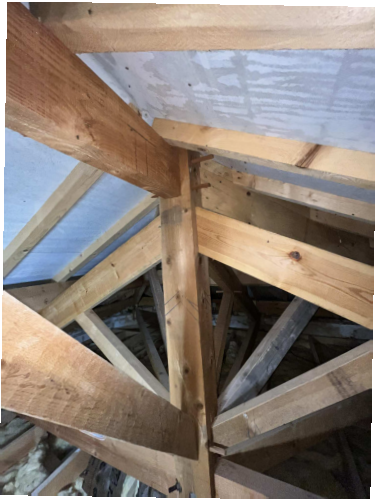
- PHOTO 3 -

- Lors de notre visite sur site, nous n'avons pas pu relever la section des éléments composant la charpente existante. Après réalisation d'un sondage au sein du plafond lattis / enduit plâtre, nous n'avons pas pu relever la section des éléments de charpente car ils étaient inaccessibles.
En conséquence, suite à l'intervention d'un charpentier / couvreur, ce dernier nous a transmis la section des éléments de charpente. Cependant, il reste encore à déterminer la section du poinçon et des contrefiches, ainsi que la hauteur de la ferme. De ce fait, afin de réaliser notre étude, nous avons pris des hypothèses. Ces hypothèses seront à vérifier.

- ° Selon nos calculs, les éléments composant la ferme existante sont capables de supporter la charge supplémentaire engendrée par le projet du maître d'ouvrage.

- ° Cependant, des investigations supplémentaires sont à prévoir afin de vérifier la section du poinçon et des contrefiches. De plus, prévoir de relever la conception des assemblages de la ferme afin de vérifier leur dimensionnement.

- ° Purge et évacuation du plafond lattis / enduit plâtre en mauvais état.
 - ° Vérification de l'état et réfection si besoin de l'étanchéité de la couverture / zinguerie.

- ° Vérification de l'état et réfection si besoin du réseau de gestion et d'évacuation des eaux pluviales.
 - ° Nous préconisons la réalisation d'un état sanitaire des éléments en bois (diagnostic xylophage et fongique) exhaustif par un diagnostiqueur agréé.

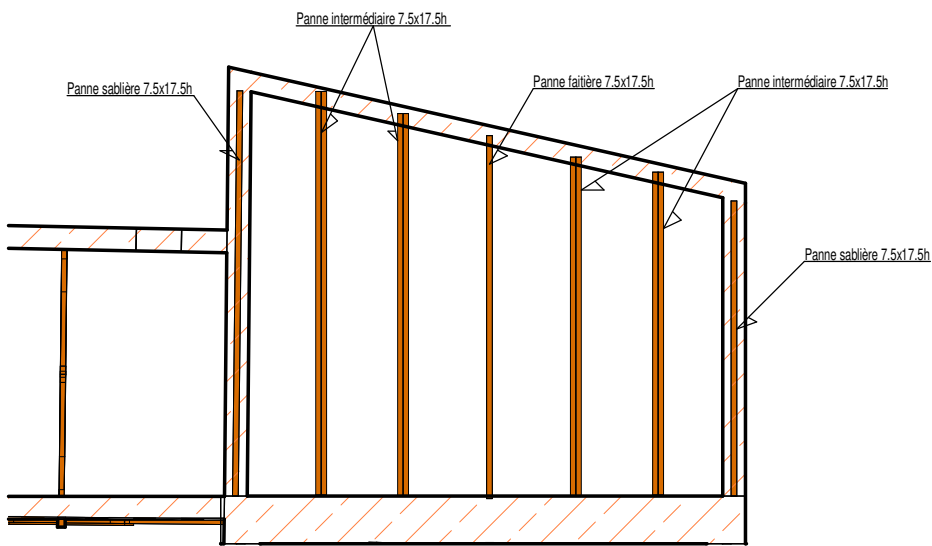
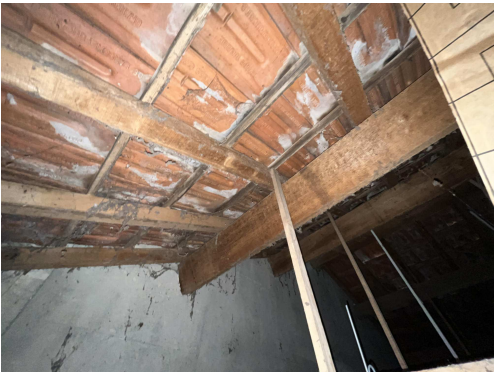
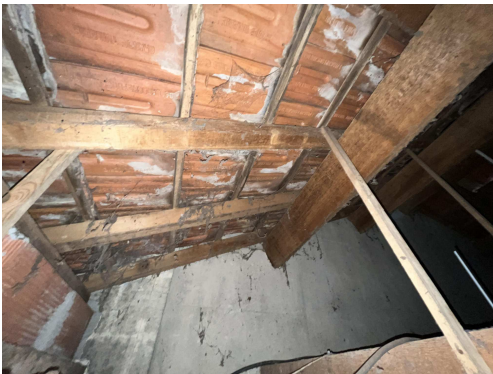
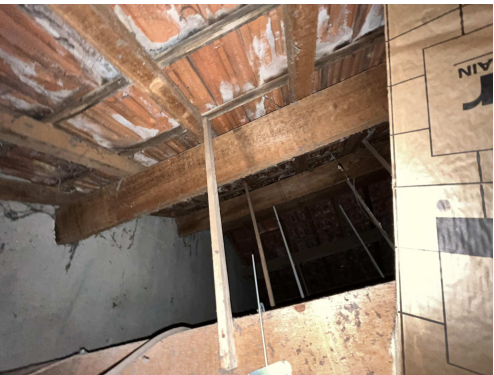
- Selon nos constats réalisés sur site, malgré le manque de visibilité, nous avons relevé la présence de pannes (7.5x17.5h - section à confirmer)
Nous n'avons pas pu relever la section des chevrons.
- Selon les informations collectées, la zone 03 - bureau des maîtresses - est pour le moment considérée comme hors projet.
- Ci-dessous nos préconisations:
 - ° Vérification de l'état et réfection si besoin de l'étanchéité de la couverture / zinguerie
 - ° Vérification de l'état et réfection si besoin du réseau de gestion et d'évacuation des eaux pluviales
 - ° Nous préconisons la réalisation d'un état sanitaire des éléments en bois (diagnostic xylophage et fongique) exhaustif par un diagnostiqueur agréé.

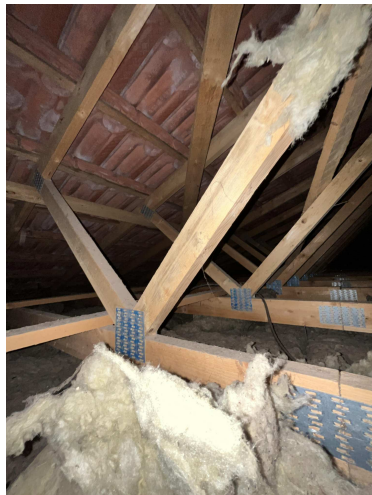
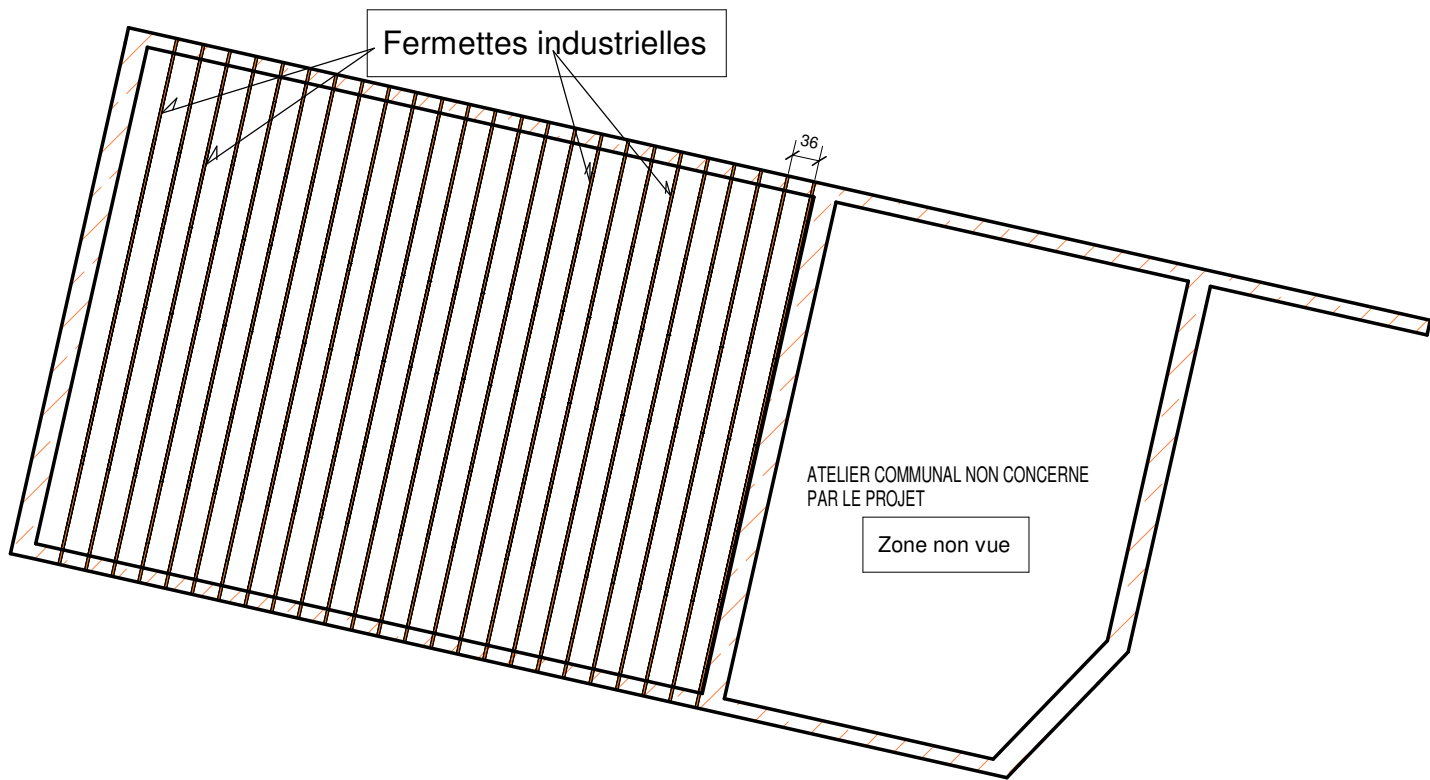
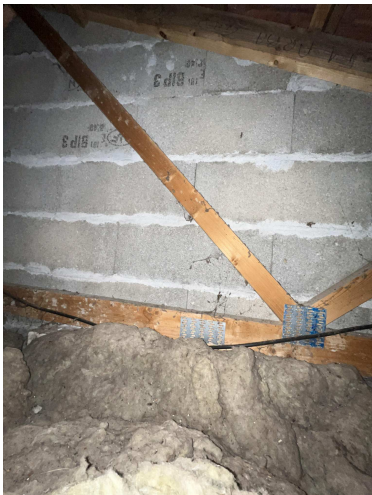
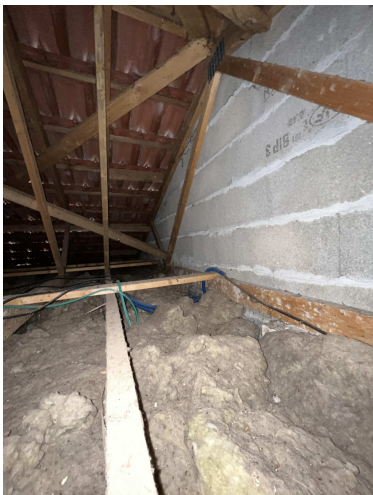
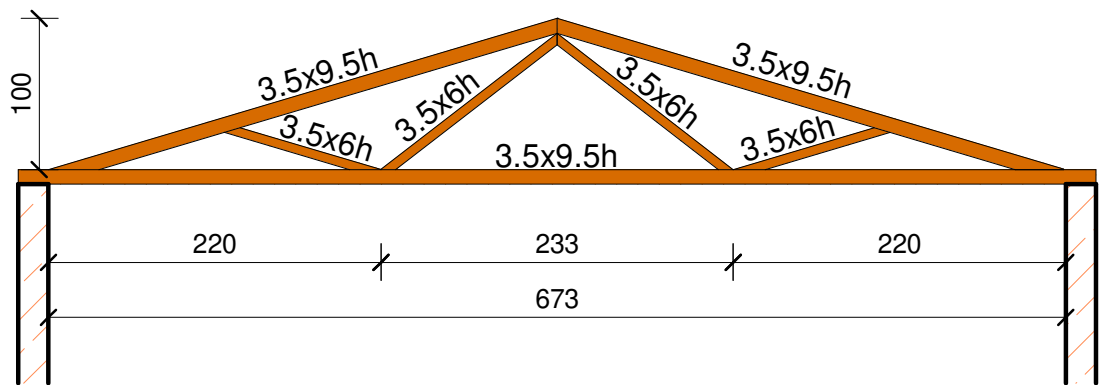
- Charpente industrielle -

- Lors de notre visite sur site, nous avons relevé la présence d'une charpente industrielle (fermette).

En conséquence, la conception et le dimensionnement de la charpente permettra uniquement le remplacement de l'isolation existante à condition de respecter les charges existantes

- ° Vérification de l'état et réparation si besoin de l'étanchéité de la couverture / zinguerie
- ° Vérification de l'état et réparation si besoin du réseau de gestion d'évacuation des eaux pluviales
- ° Nous préconisons la réalisation d'un état sanitaire des éléments en bois (diagnostic xylophage et fongique) exhaustif par un diagnostiqueur agréé.

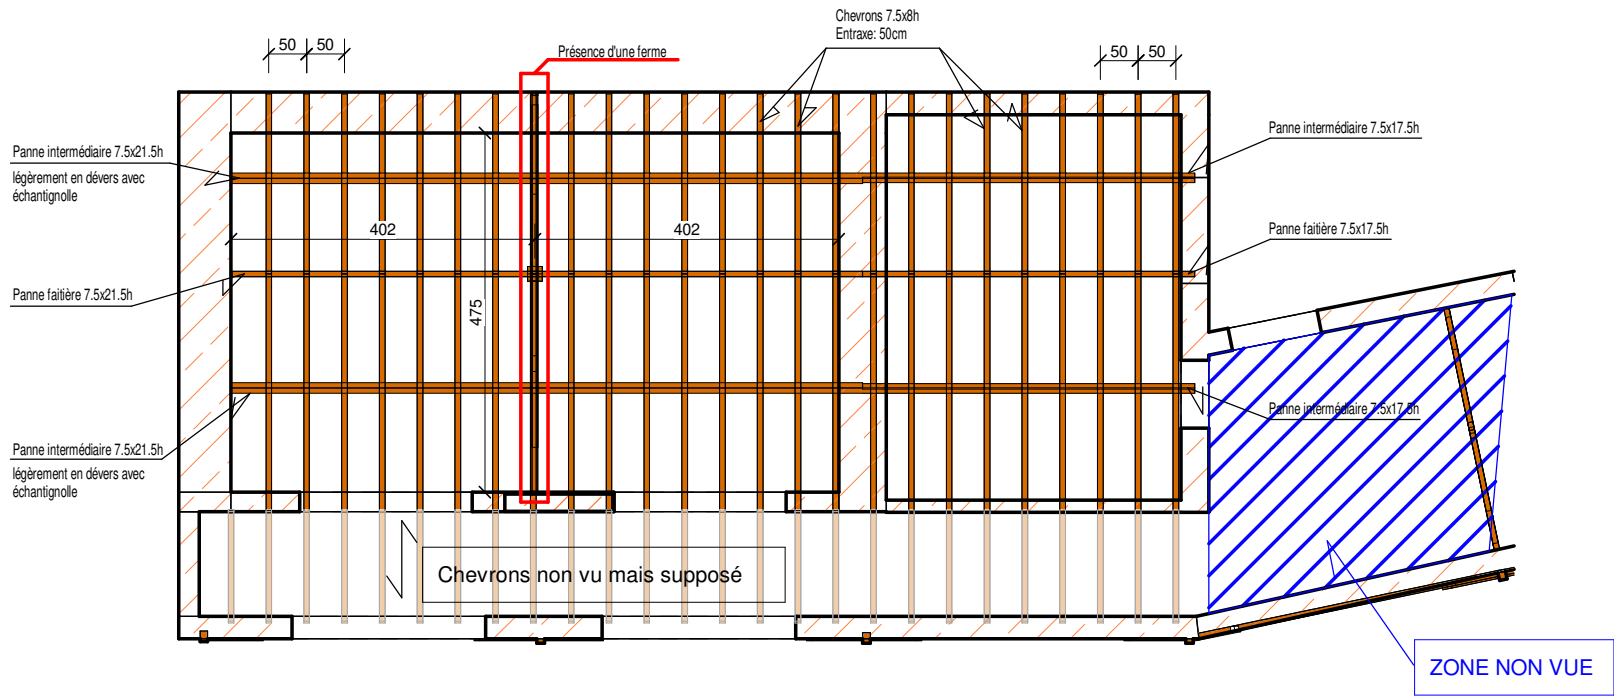
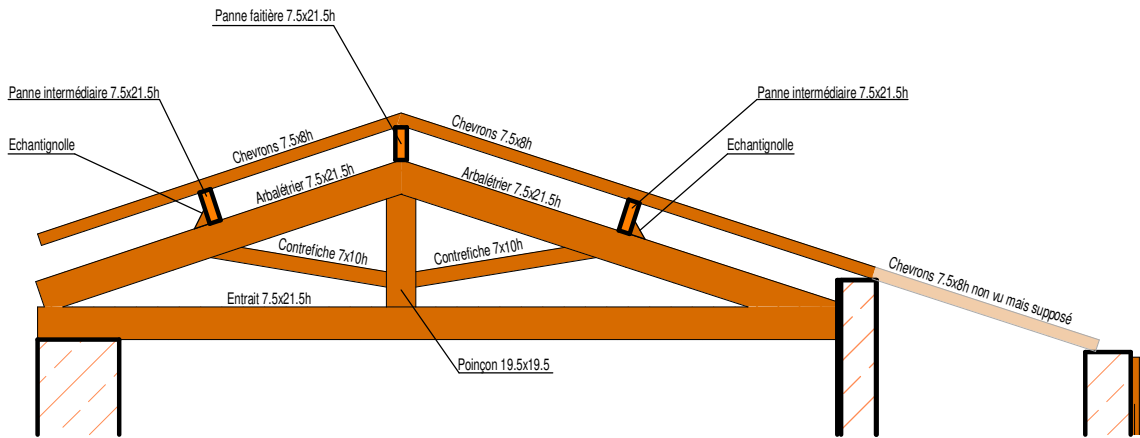
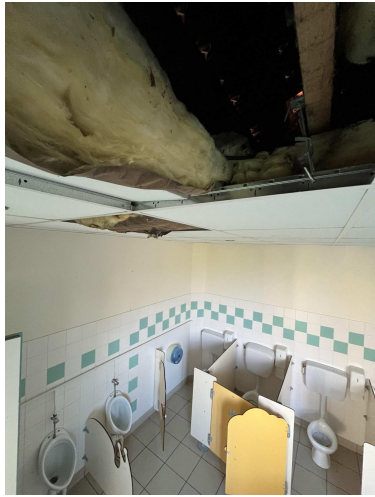
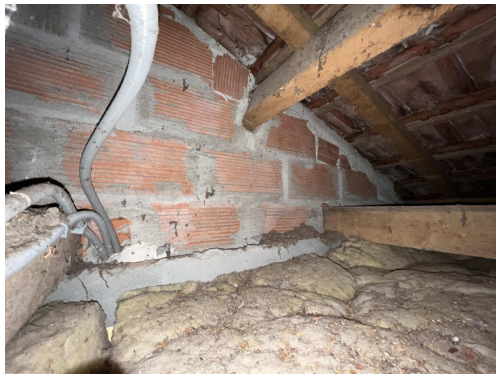
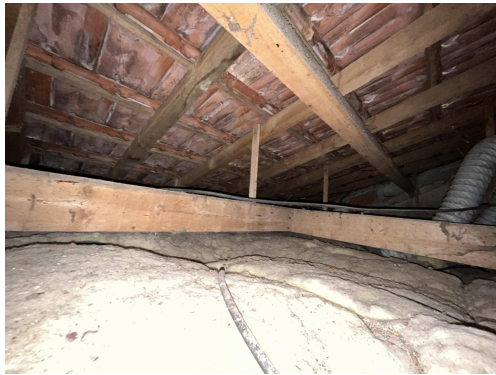
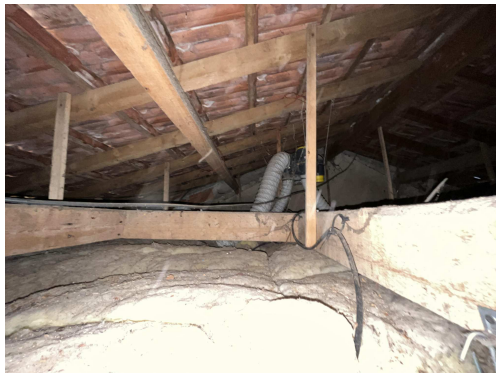
- Lors de notre visite sur site, nous avons relevé la section des éléments composant la charpente existante.
- Selon les informations collectées, le maître d'ouvrage souhaite installer des panneaux photovoltaïques au niveau de la charpente des zones 05 et 06.

- ° Selon nos calculs, les éléments composant la ferme existantes de la zone 06 sont capables de supporter la charge supplémentaire engendrée par l'ajout des panneaux photovoltaïques

- ° Cependant, des investigations supplémentaires sont à prévoir afin de relever la conception des assemblages de la ferme de la zone 06 afin de vérifier leur dimensionnement

- ° Selon nos calculs, les pannes existantes de la zone 06 ne sont pas capables de supporter la charge supplémentaire engendrée par l'ajout des panneaux photovoltaïques. Prévoir le renfort de ces dernières: mise en place d'un renfort 7.5x21.5h pour chaque panne existante

- ° Selon nos calculs, les pannes existantes de la zone 05 ne sont pas capables de supporter la charge supplémentaire engendrée par l'ajout des panneaux photovoltaïques. Prévoir le renfort de ces dernières: mise en place d'un renfort 7.5x17.5h pour chaque panne existante

- ° Selon nos calculs, les chevrons existants de la zone 06 sont capables de supporter la charge supplémentaire engendrée par l'ajout des panneaux photovoltaïques

- ° Réfection ou remplacement si besoin des pieds de poteaux extérieurs en bois en mauvais état du mur ossature bois
- ° Selon nos calculs, les chevrons existants de la zone 05 sont capables de supporter la charge supplémentaire engendrée par l'ajout des panneaux photovoltaïques

- ° Vérification de l'état et réfection si besoin de l'étanchéité de la couverture / zinguerie
- ° Vérification de l'état et réfection si besoin du réseau de gestion et d'évacuation des eaux pluviales

- ° Nous préconisons la réalisation d'un état sanitaire des éléments en bois (diagnostic xylophage et fongique) exhaustif par un diagnostiqueur agréé.

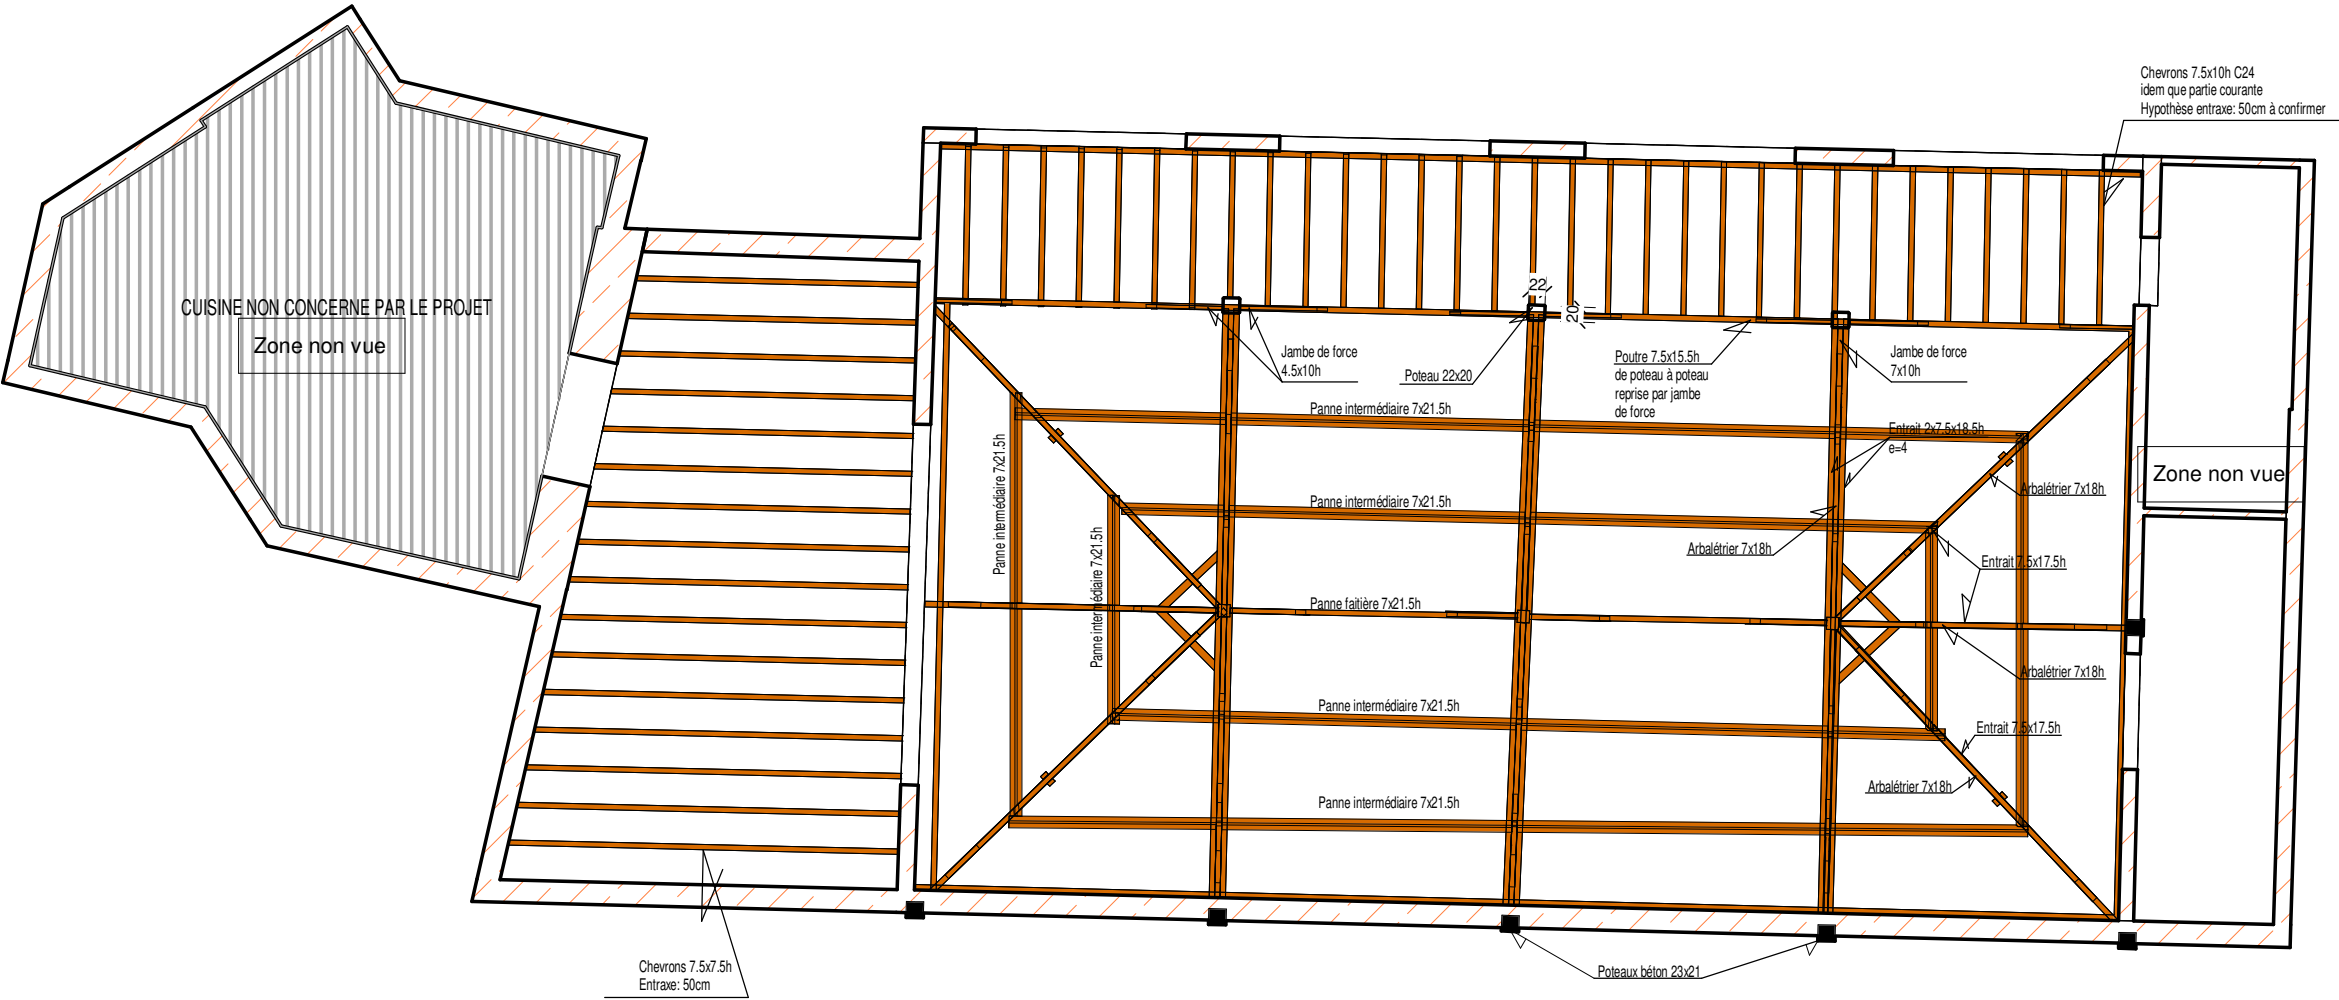
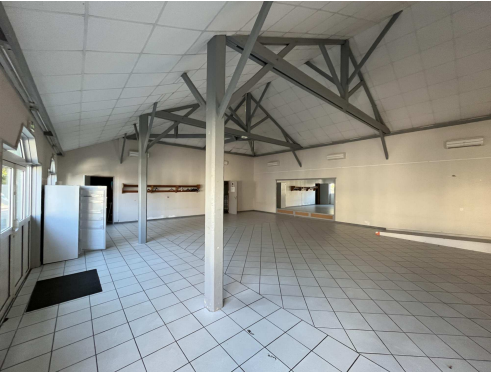
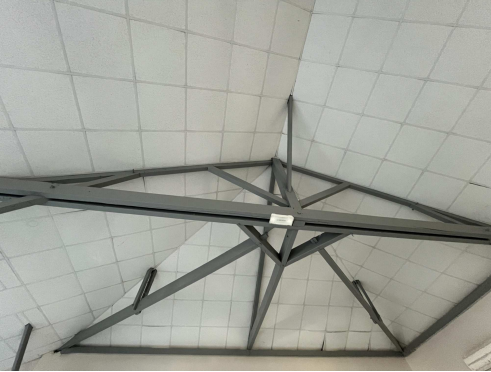
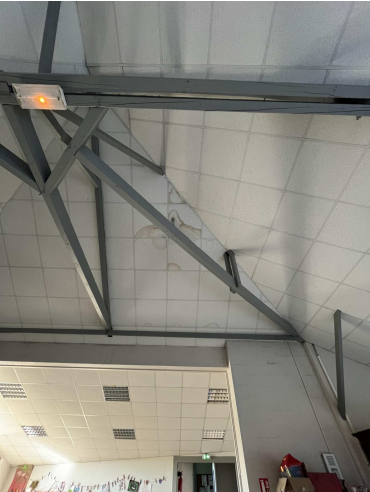
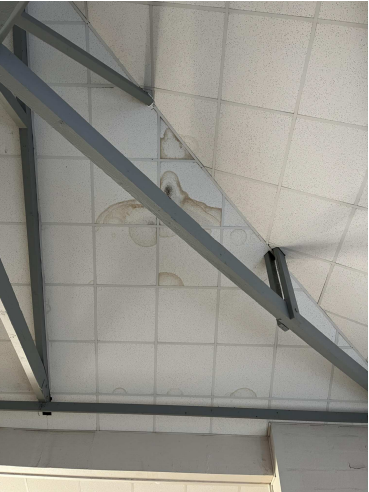
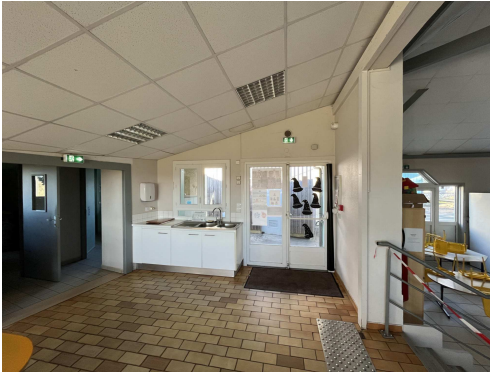
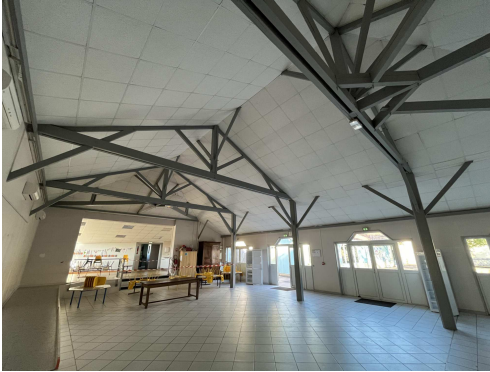
- Lors de notre visite sur site, nous n'avons pas pu relever la section et la position de l'ensemble des éléments en bois composant la charpente existante.

- Selon les informations collectées, le maître d'ouvrage souhaite renforcer / remplacer l'isolation présente au niveau de la charpente de la zone 07 et remplacer le plafond rampant existant par un plafond droit.

- ° Selon nos calculs, les arbalétriers devront être renforcés: ces derniers devront être moisés par deux bois 7x18h (arbalétriers de ferme et arbalétriers de noue)

- ° Selon nos calculs, les jambes de force des fermes devront être renforcées: ces dernières devront être moisées par deux bois 4x10h
- ° Selon nos calculs, l'ensemble des pannes devra être renforcé: mise en place d'un bois 7x21.5h

- ° Selon nos calculs, les chevrons présents côté cours devront être doublés: mise en place de chevrons 7.5x10h C24
- ° Prévoir des investigations supplémentaires au niveau du volume présent entre la salle d'activité et les cuisines: recherche du porteur intermédiaire sur lequel repose les chevrons (annexe zone 07). En l'absence de porteur intermédiaire, prévoir le renforcement des chevrons existants.

- ° Vérification de l'état et réfection si besoin de l'étanchéité de la couverture / zinguerie
- ° Vérification de l'état et réfection si besoin du réseau de gestion et d'évacuation des eaux pluviales

- ° Nous préconisons la réalisation d'un état sanitaire des éléments en bois (diagnostic xylophage et fongique) exhaustif par un diagnostiqueur agréé.
