Rapport de mission de repérage des matériaux et produits contenant de l'amiante dans les immeubles bâtis avant réalisation de travaux

Numéro de dossier : 25_01822_Commune de SANGUINET
Date du repérage : 10/06/2025

Immeuble bâti visité	
Adresse	Rue : 47 rue du Château d'Eau Bât., escalier, niveau, appartement n°, lot n°: Bâtiment communal « Jules Ferry » R+2 Code postal, ville : . 40460 SANGUINET
Périmètre de repérage : Réfection totale du bâtiment, dalle, murs porteurs et charpente conservés
Type de logement : Fonction principale du bâtiment : Date de construction : ancien équipement scolaire Autres < 1949

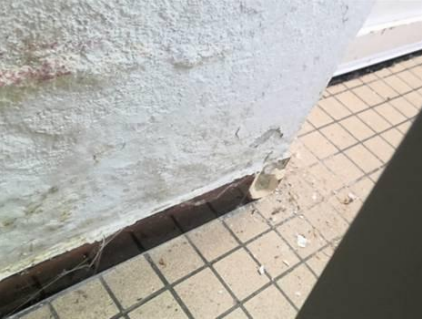
<p>Photo n° PhA001</p> <p>Localisation : Rez de chaussée - Classe 4; Rez de chaussée - Classe 3</p> <p>Ouvrage : Revêtements de sol (l'analyse doit concerner chacune des couches du revêtement)</p> <p>Partie d'ouvrage : Colles des carrelages</p> <p>Description : Colles des carrelages</p>

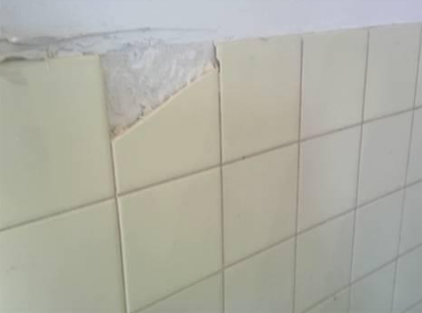
<p>Photo n° PhA002</p> <p>Localisation : Rez de chaussée - Classe 4; Rez de chaussée - Classe 3</p> <p>Ouvrage : Revêtements de murs</p> <p>Partie d'ouvrage : Colles des plinthes</p> <p>Description : Colles des plinthes</p>

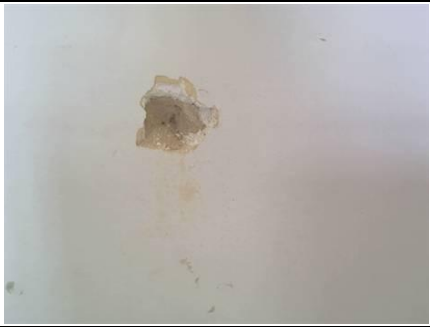
<p>Photo n° PhA024 Localisation : 1er étage - Salle d'eau Ouvrage : Revêtements de murs Partie d'ouvrage : Colles des faïences Description : Colles des Faïences</p>
 	<p>Photo n° PhA025 Localisation : 1er étage - Entrée; 1er étage - Pièce 2; 1er étage - Pièce 3 Ouvrage : Revêtements de sol (l'analyse doit concerner chacune des couches du revêtement) Partie d'ouvrage : Colles des carrelages Description : Colles des carrelages</p>
 	<p>Photo n° PhA026 Localisation : 1er étage - Pièce 5 Ouvrage : Revêtements de murs Partie d'ouvrage : Colles des faïences Description : Colles des faïences</p>
 	<p>Photo n° PhA027 Localisation : Parties extérieures Ouvrage : Façades Partie d'ouvrage : Enduits Description : Enduits</p>
 	<p>Photo n° PhA028 Localisation : Parties extérieures Ouvrage : Façades Partie d'ouvrage : Enduits Description : Enduits</p>
