Ecomusée de Marquèze
Maison de maître

Restauration du clos et du couvert

*Dossier de Consultation
des Entreprises*

ETAT DES LIEUX

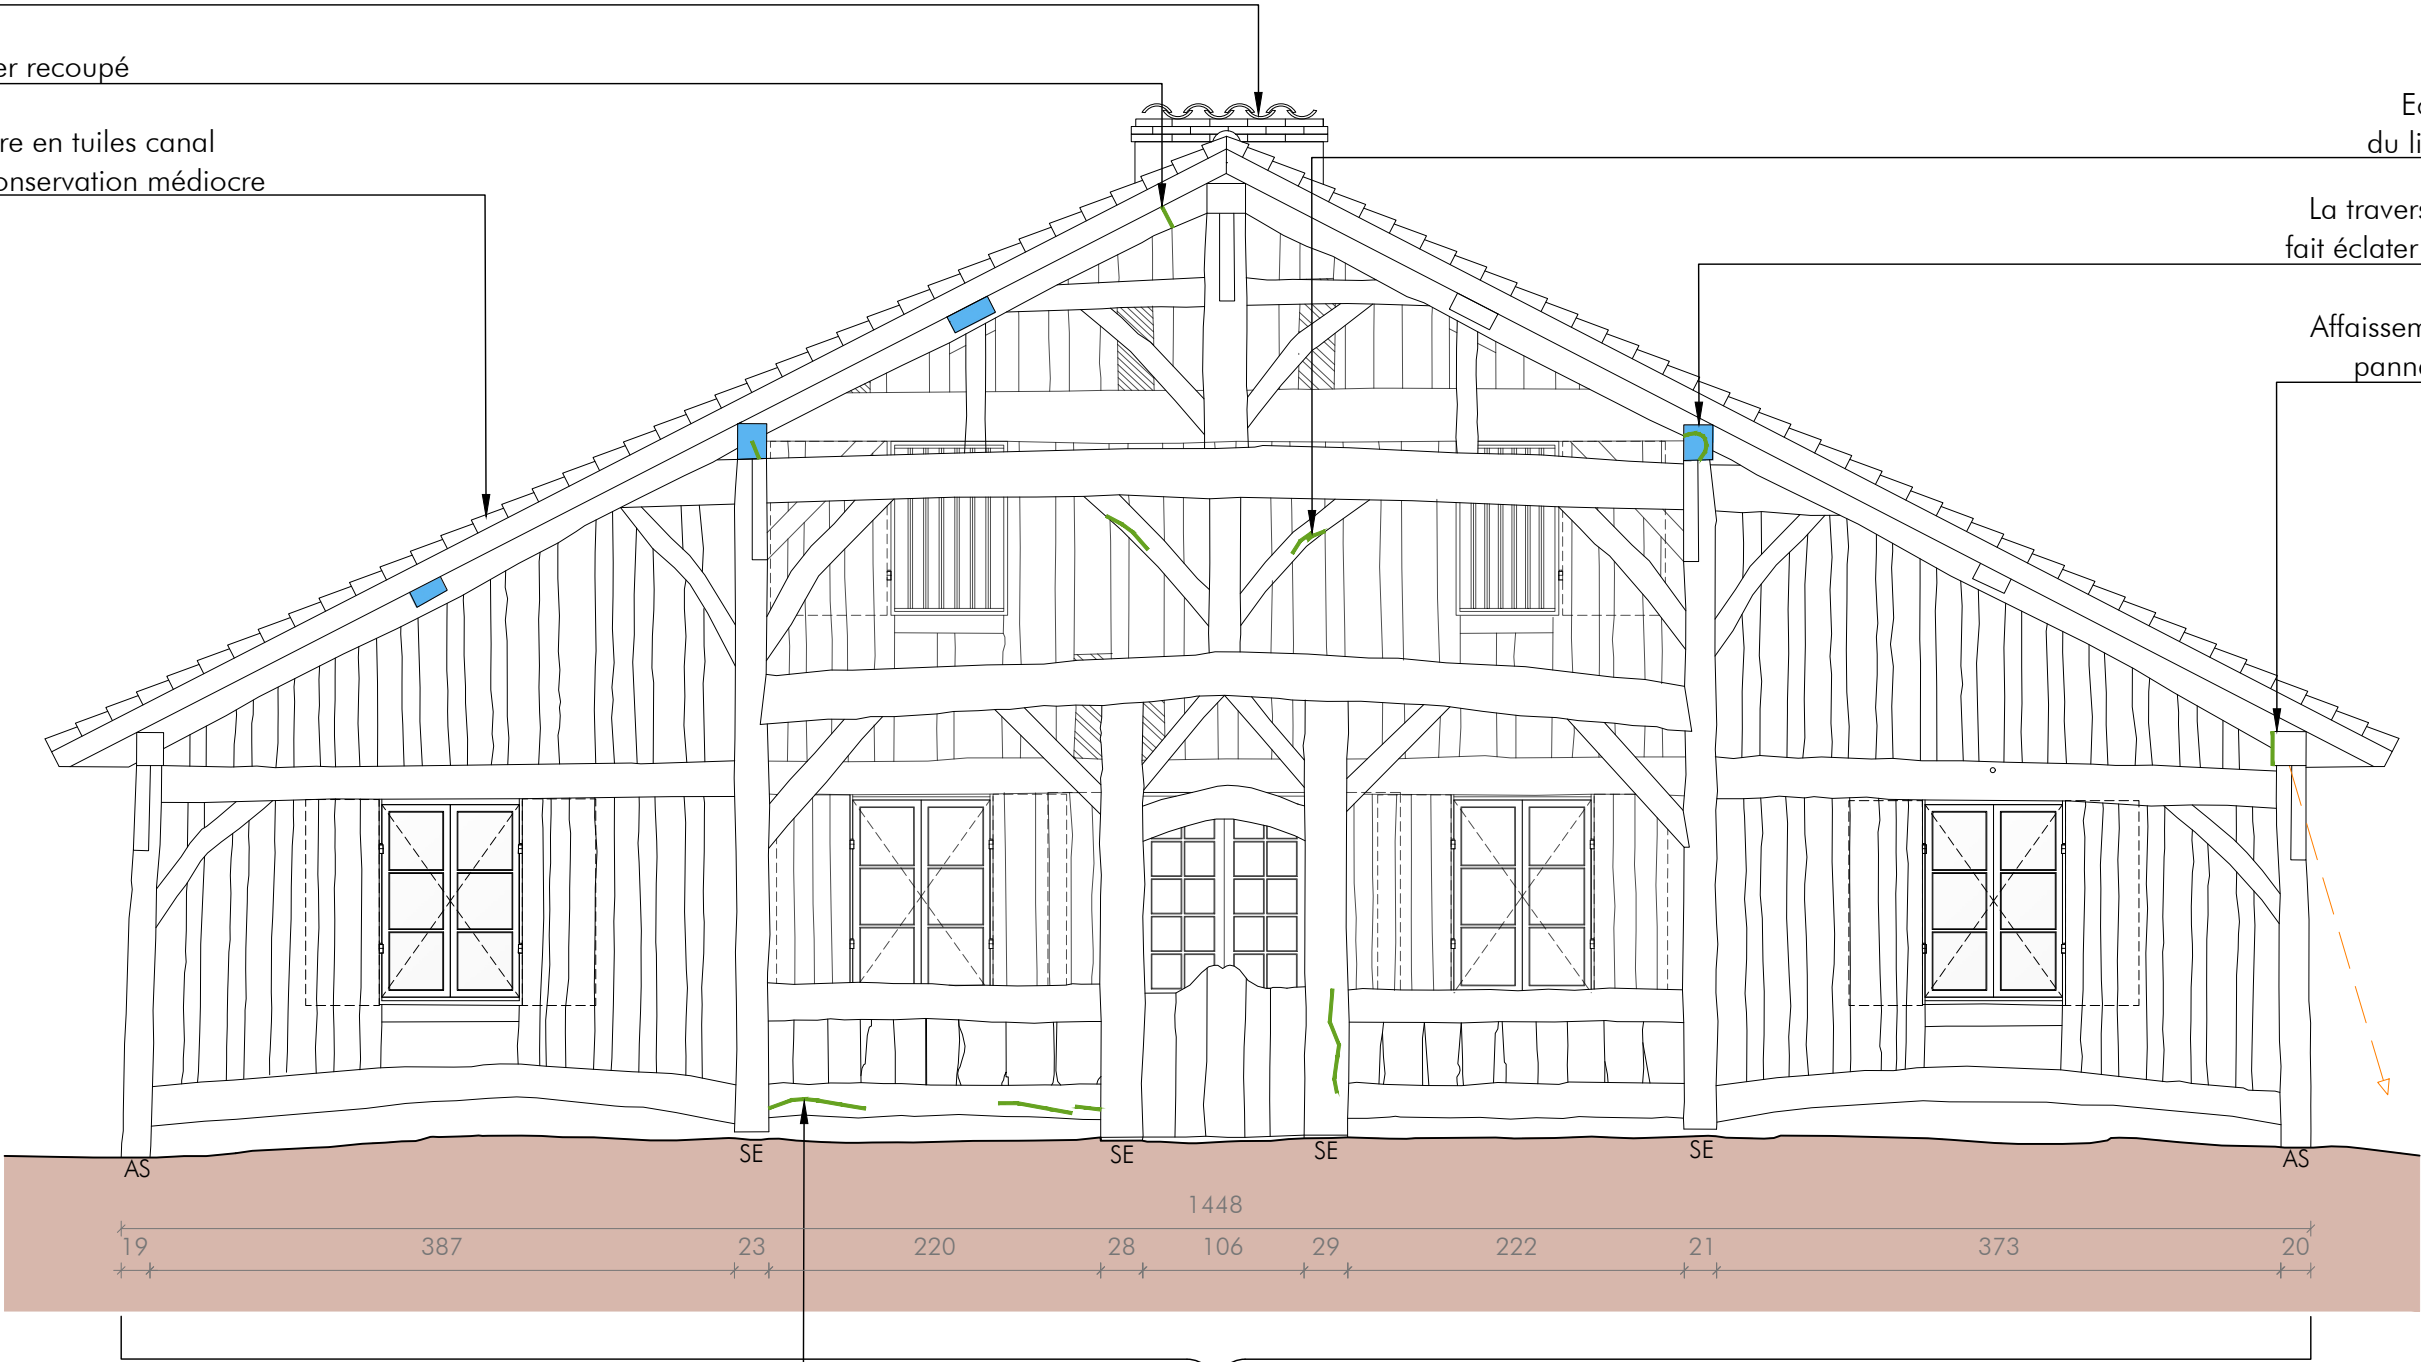
Façade Est

Souche de cheminée :
Etat de conservation médiocre

Arbalétrier recoupé

Couverture en tuiles canal
Etat de conservation médiocre

Eclatement
du lien latéral

La traverse du lien
fait éclater la panne

Affaissement de la
panne sablière

Absence de rainures d'évacuation
des eaux de pluies

Bon état général des structures de cette façade,
Absence de socles de désolidarisation de façon ponctuelle,
Remplissage des pans de bois en bon état,
Chaulage généralisé,
Altération des abouts de pannes
par défaut de débord de toit suffisant,

Menuiseries bois :
Etat de conservation correct,

Panne sablière remplacée,
Pas de travail de vieillissement
avec les autres pièces de charpente

Glissement
de la façade

Vieillessement de la panne faîtière
au niveau du auvent couvert compris patine,

Consolidation des liens latéraux par résine

Remplacement de la traverse éclater,
Décalage du lien ?

Remplacement de la
panne sablière,
Pan de mur redressé à l'engin,

Restauration de la souche de cheminée, de l'enduit, du
chapeau en tuiles et du solin d'étanchéité en périphérie

Remplacement des abouts de pannes altérés

Réfection complète de la couverture comprenant dépose des tuiles
pour réemploi et complément en tuiles de récupération,
Réfection du lattage, repose de tuiles suivant les techniques anciennes
avec fixation des tuiles par crochets,
Réfection du faîtage et des arêtières à sec,

Réalisation de petites rainures
d'évacuation dans la lisse basse
pour évacuation des eaux de pluie

Restauration en recherche
des remplissages des pans de bois,
Réalisation d'un chaulage d'harmonisation,

Menuiseries bois :
Restauration de l'ensemble des menuiseries
Mise en peinture

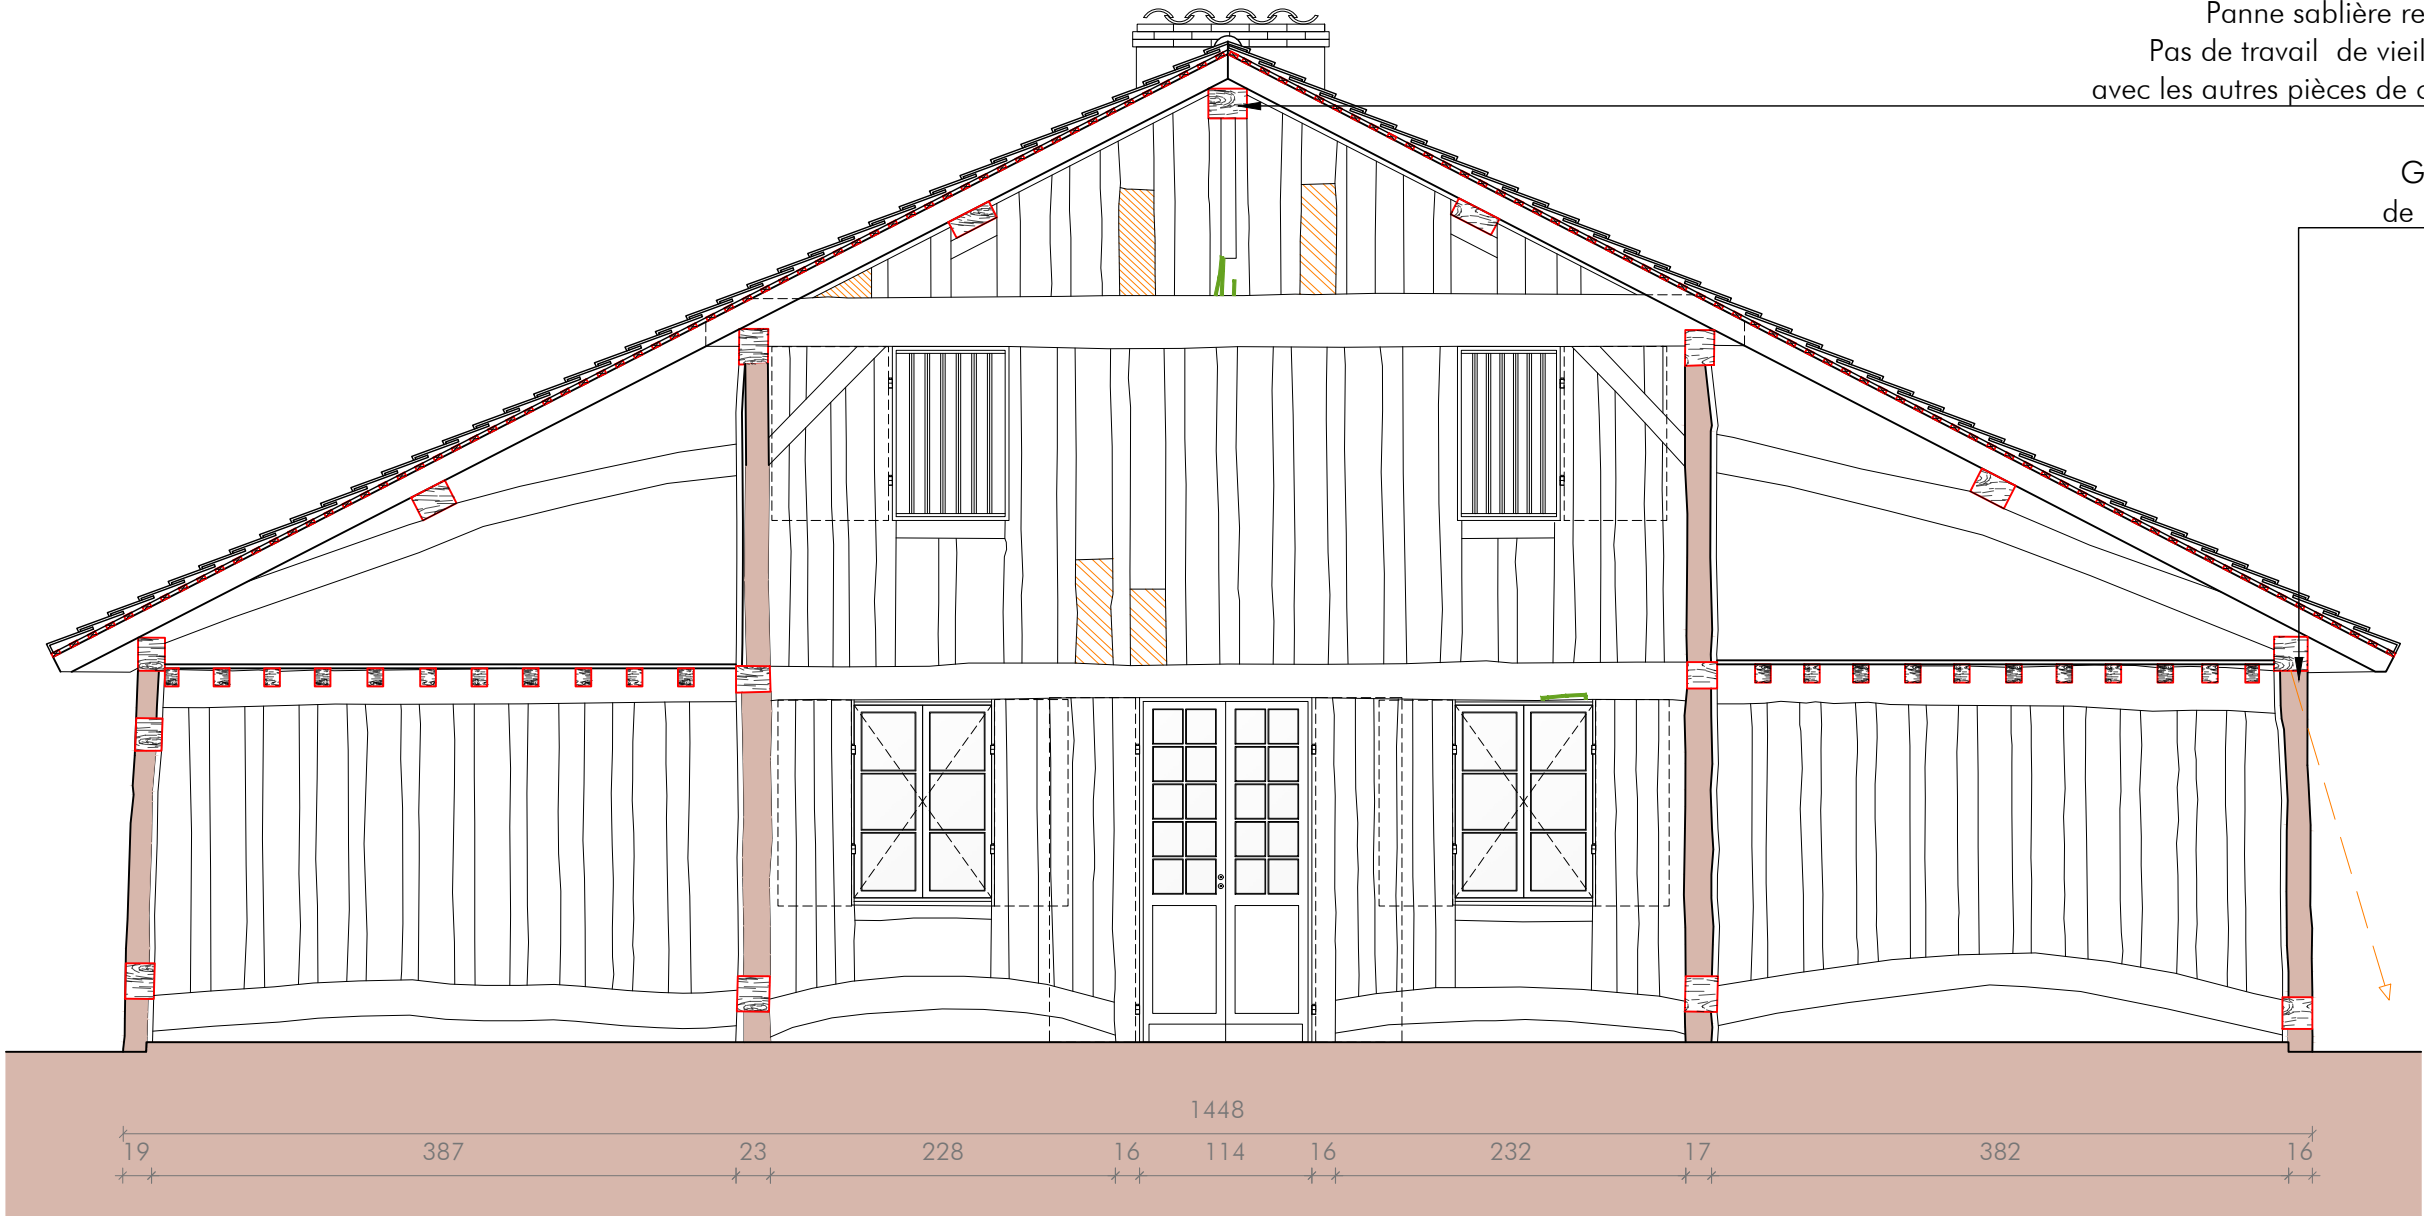
Maçonnerie intérieure de la travée centrale :
Etat de conservation correct,
Quelques pertes de maçonneries de remplissage et de finition,

Menuiserie bois :
Etat de conservation correct,

Souche de cheminée :
Etat de conservation médiocre

Egoût avec avancée de tuiles peu débordantes
entraînant des altérations au niveau des têtes
de chevrons pour certains issus de pin gémme

Affaissement de la structure liée
au pourrissement de la base des structures porteuses

Linteau : Appui de baie cassé lié à
l'affaissement général de la travée

Menuiserie bois
Etat de conservation médiocre

Appui de baie cassé lié à
l'affaissement général de la travée

Pan de bois en partie courante :
Etat de conservation passable

Remplissage au mortier de chaux et paille :
Etat de conservation correcte / Altérations ponctuelles

Soles altérés nécessitant
une reprise majeure (90%)

Couverture en tuiles canal :
Etat de conservation médiocre,
Défaut de planéité important
de la couverture par endroit,

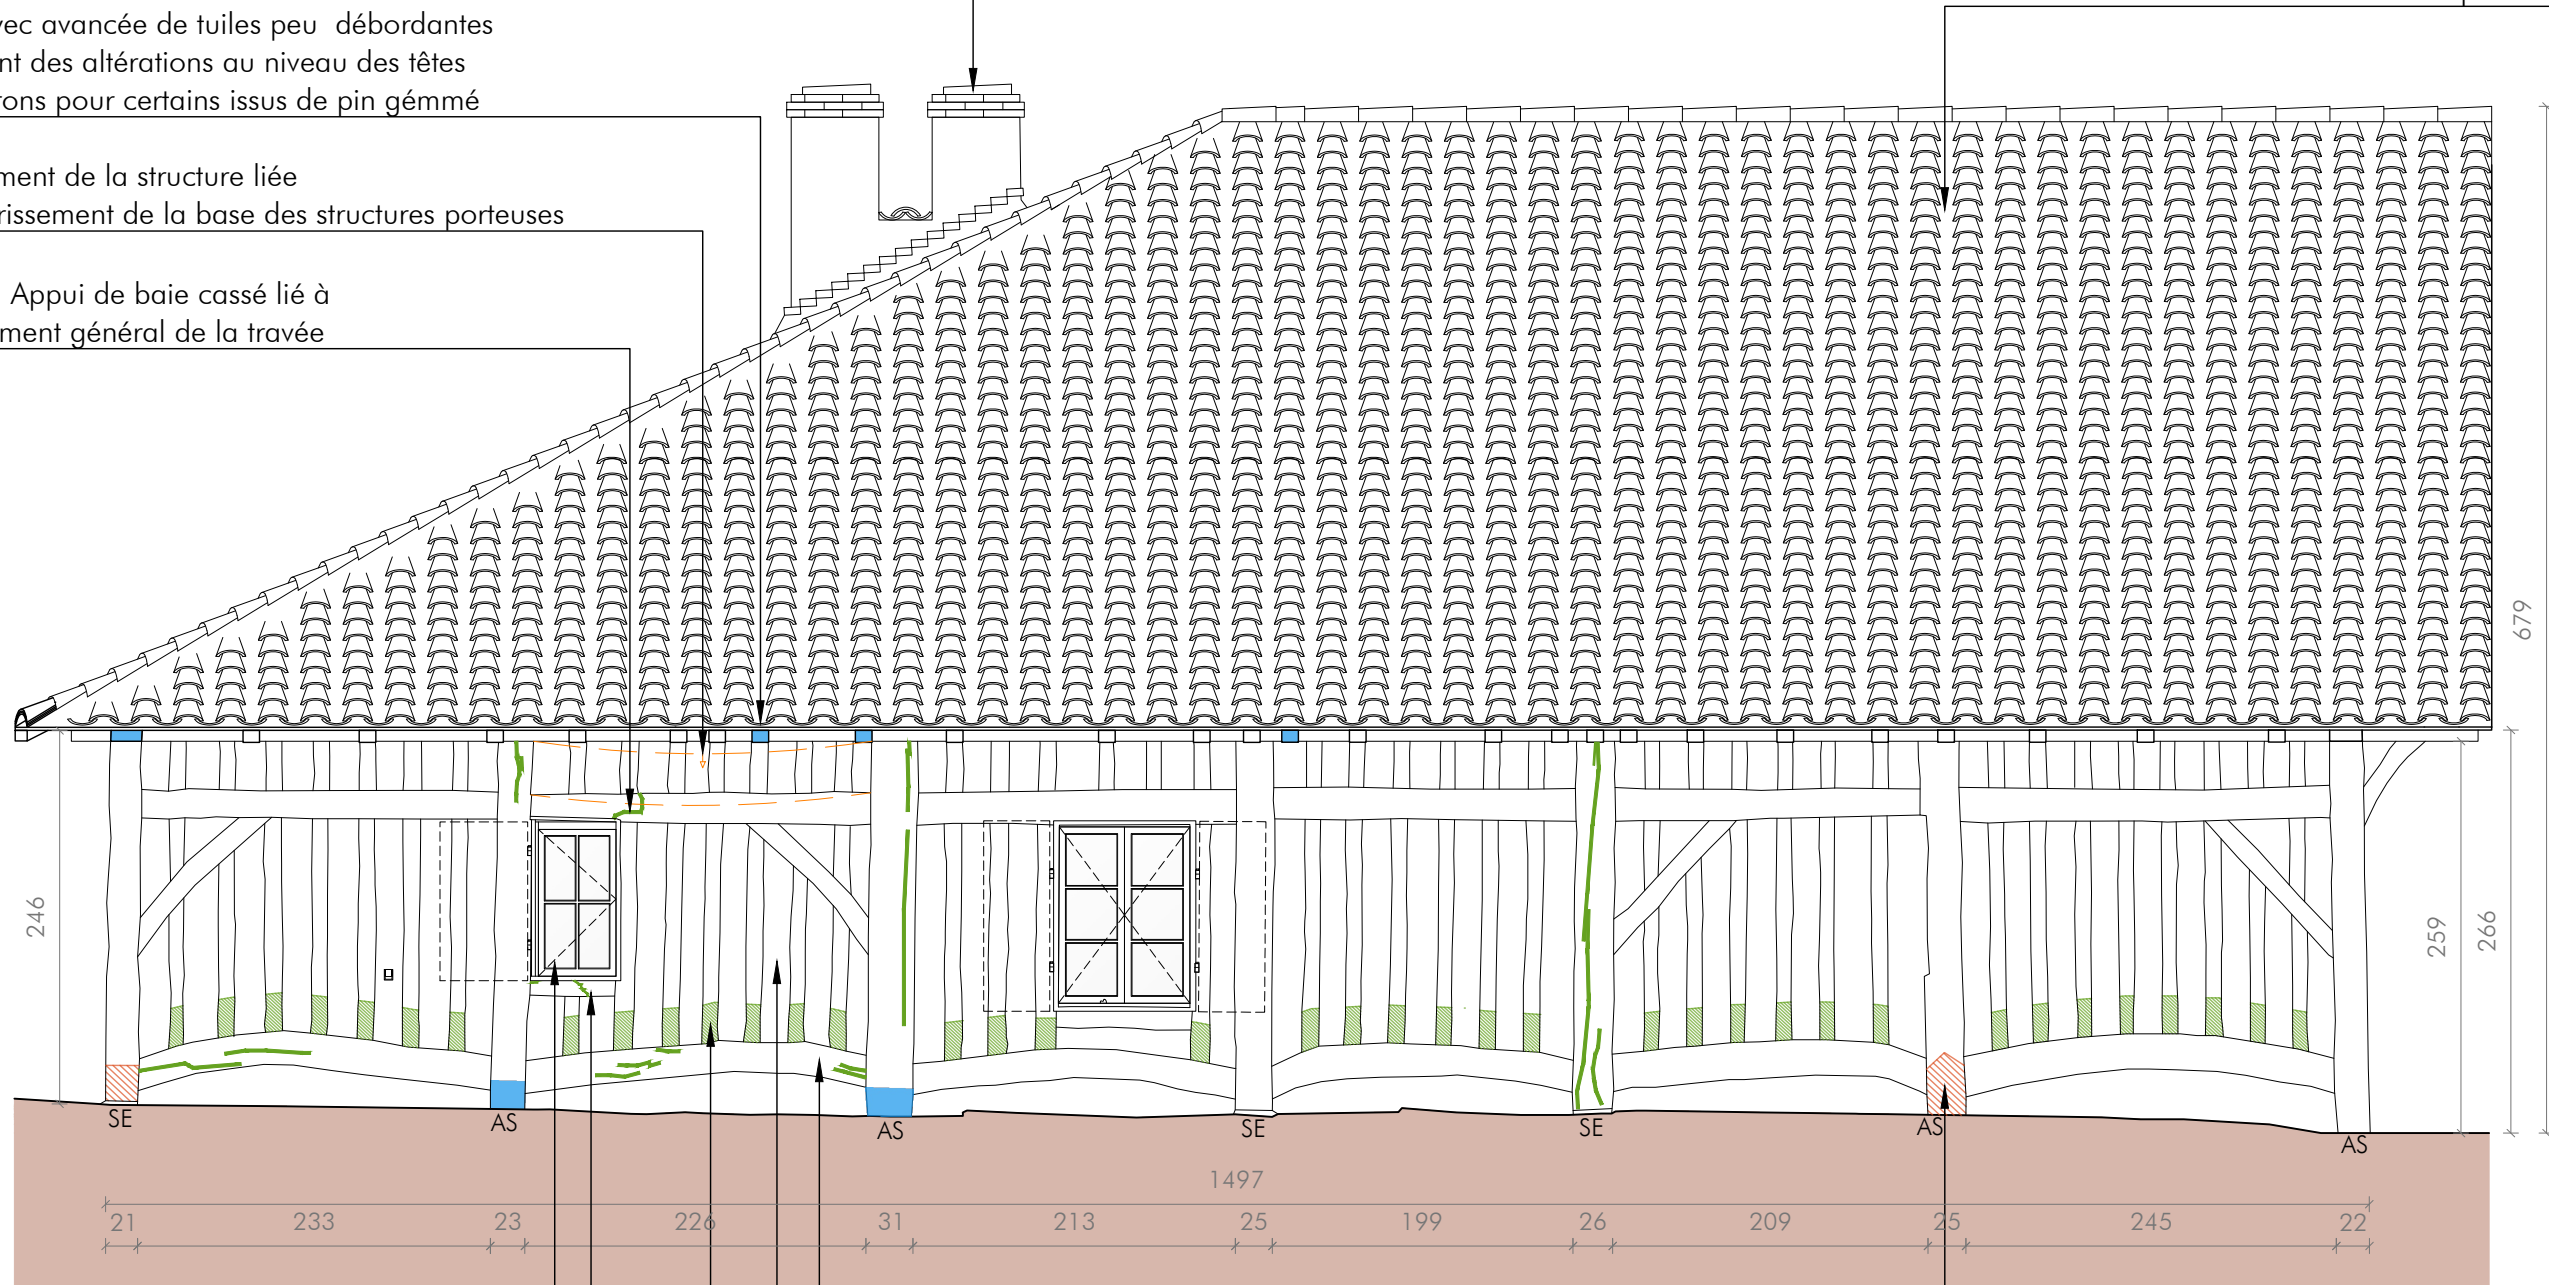
Façade Sud

Pourrissement total de la
structure à l'arrière avec absence
de liaisonnement

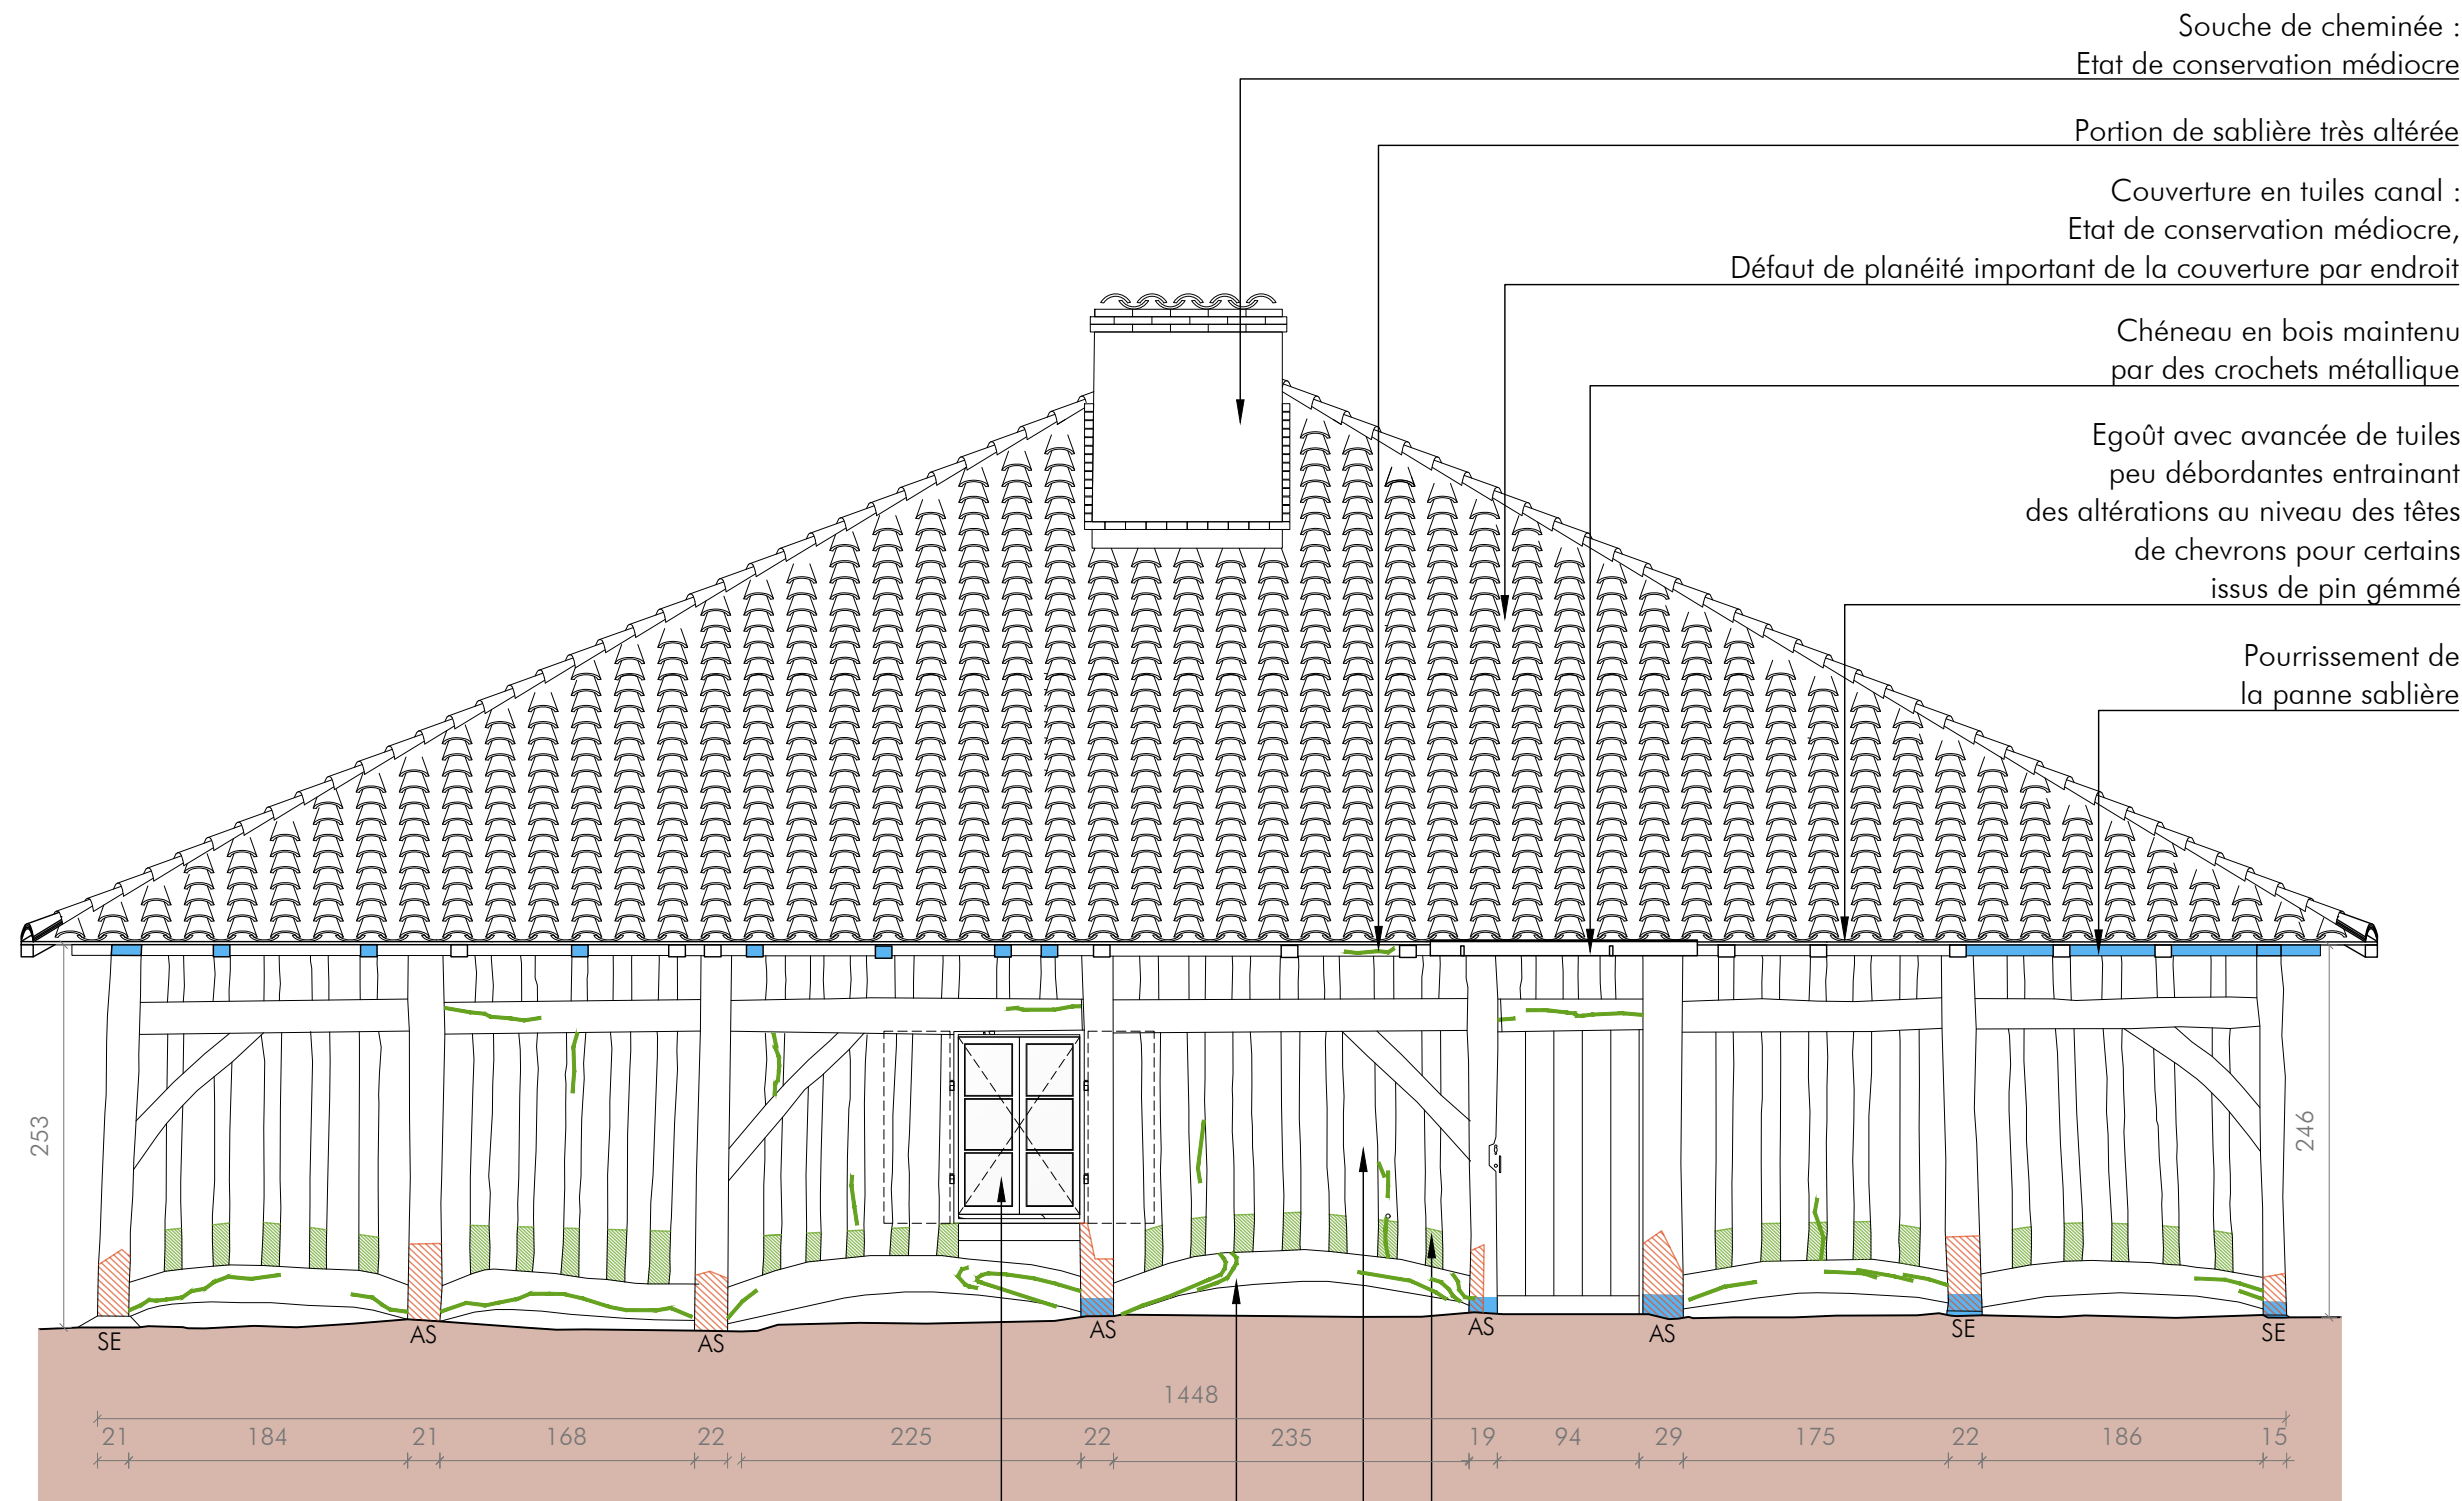
Façade Ouest

Couverture en tuiles canal :
Etat de conservation médiocre,
Défaut de planéité important de la couverture par endroit

Portion de sablière très altérée

Souche de cheminée :
Etat de conservation médiocre

Egoût avec avancée de tuiles peu débordantes
entraînant des altérations au niveau des têtes
de chevrons pour certains issus de pin gémme

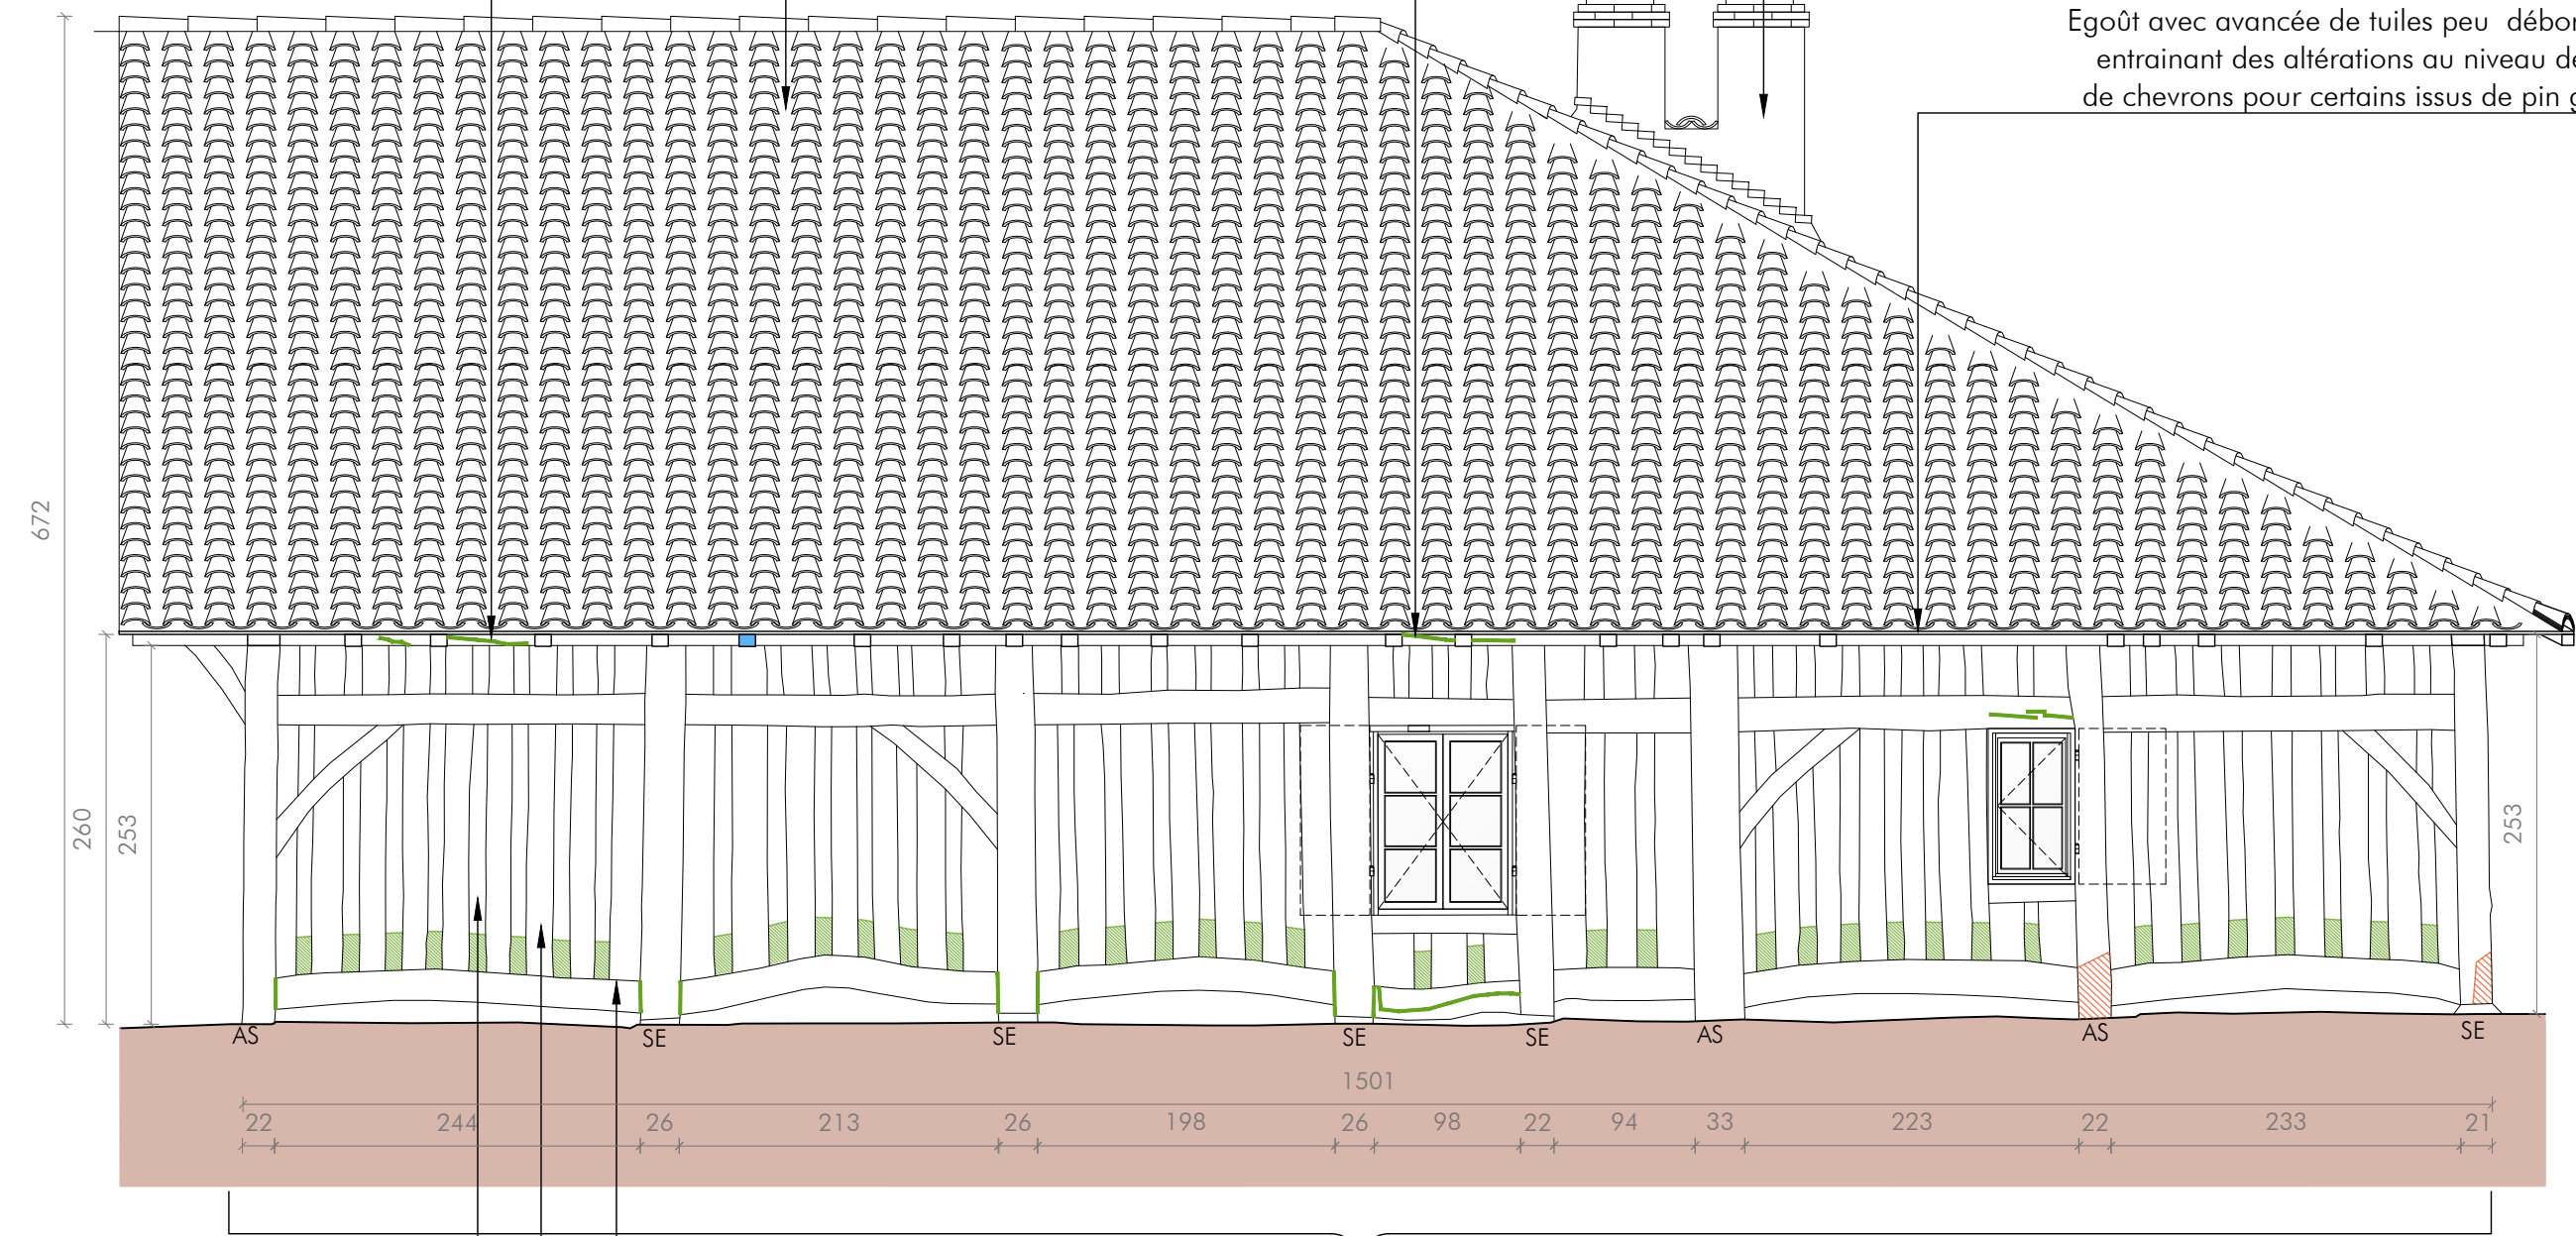
Façade Nord

Pan de bois en partie courante :
Etat de conservation passable

Remplissage au mortier de chaux
et paille :
Etat de conservation correct
/ Altérations ponctuelles

Soles altérés nécessitant
une reprise majeure (90%)

Façade intégralement chaulée masquant les altérations
principales notamment au niveau des socles,
Pourrissement et déconnexion importante entre les pans de bois verticaux
et les soles horizontales

Menuiseries bois :
Etat de conservation correct,

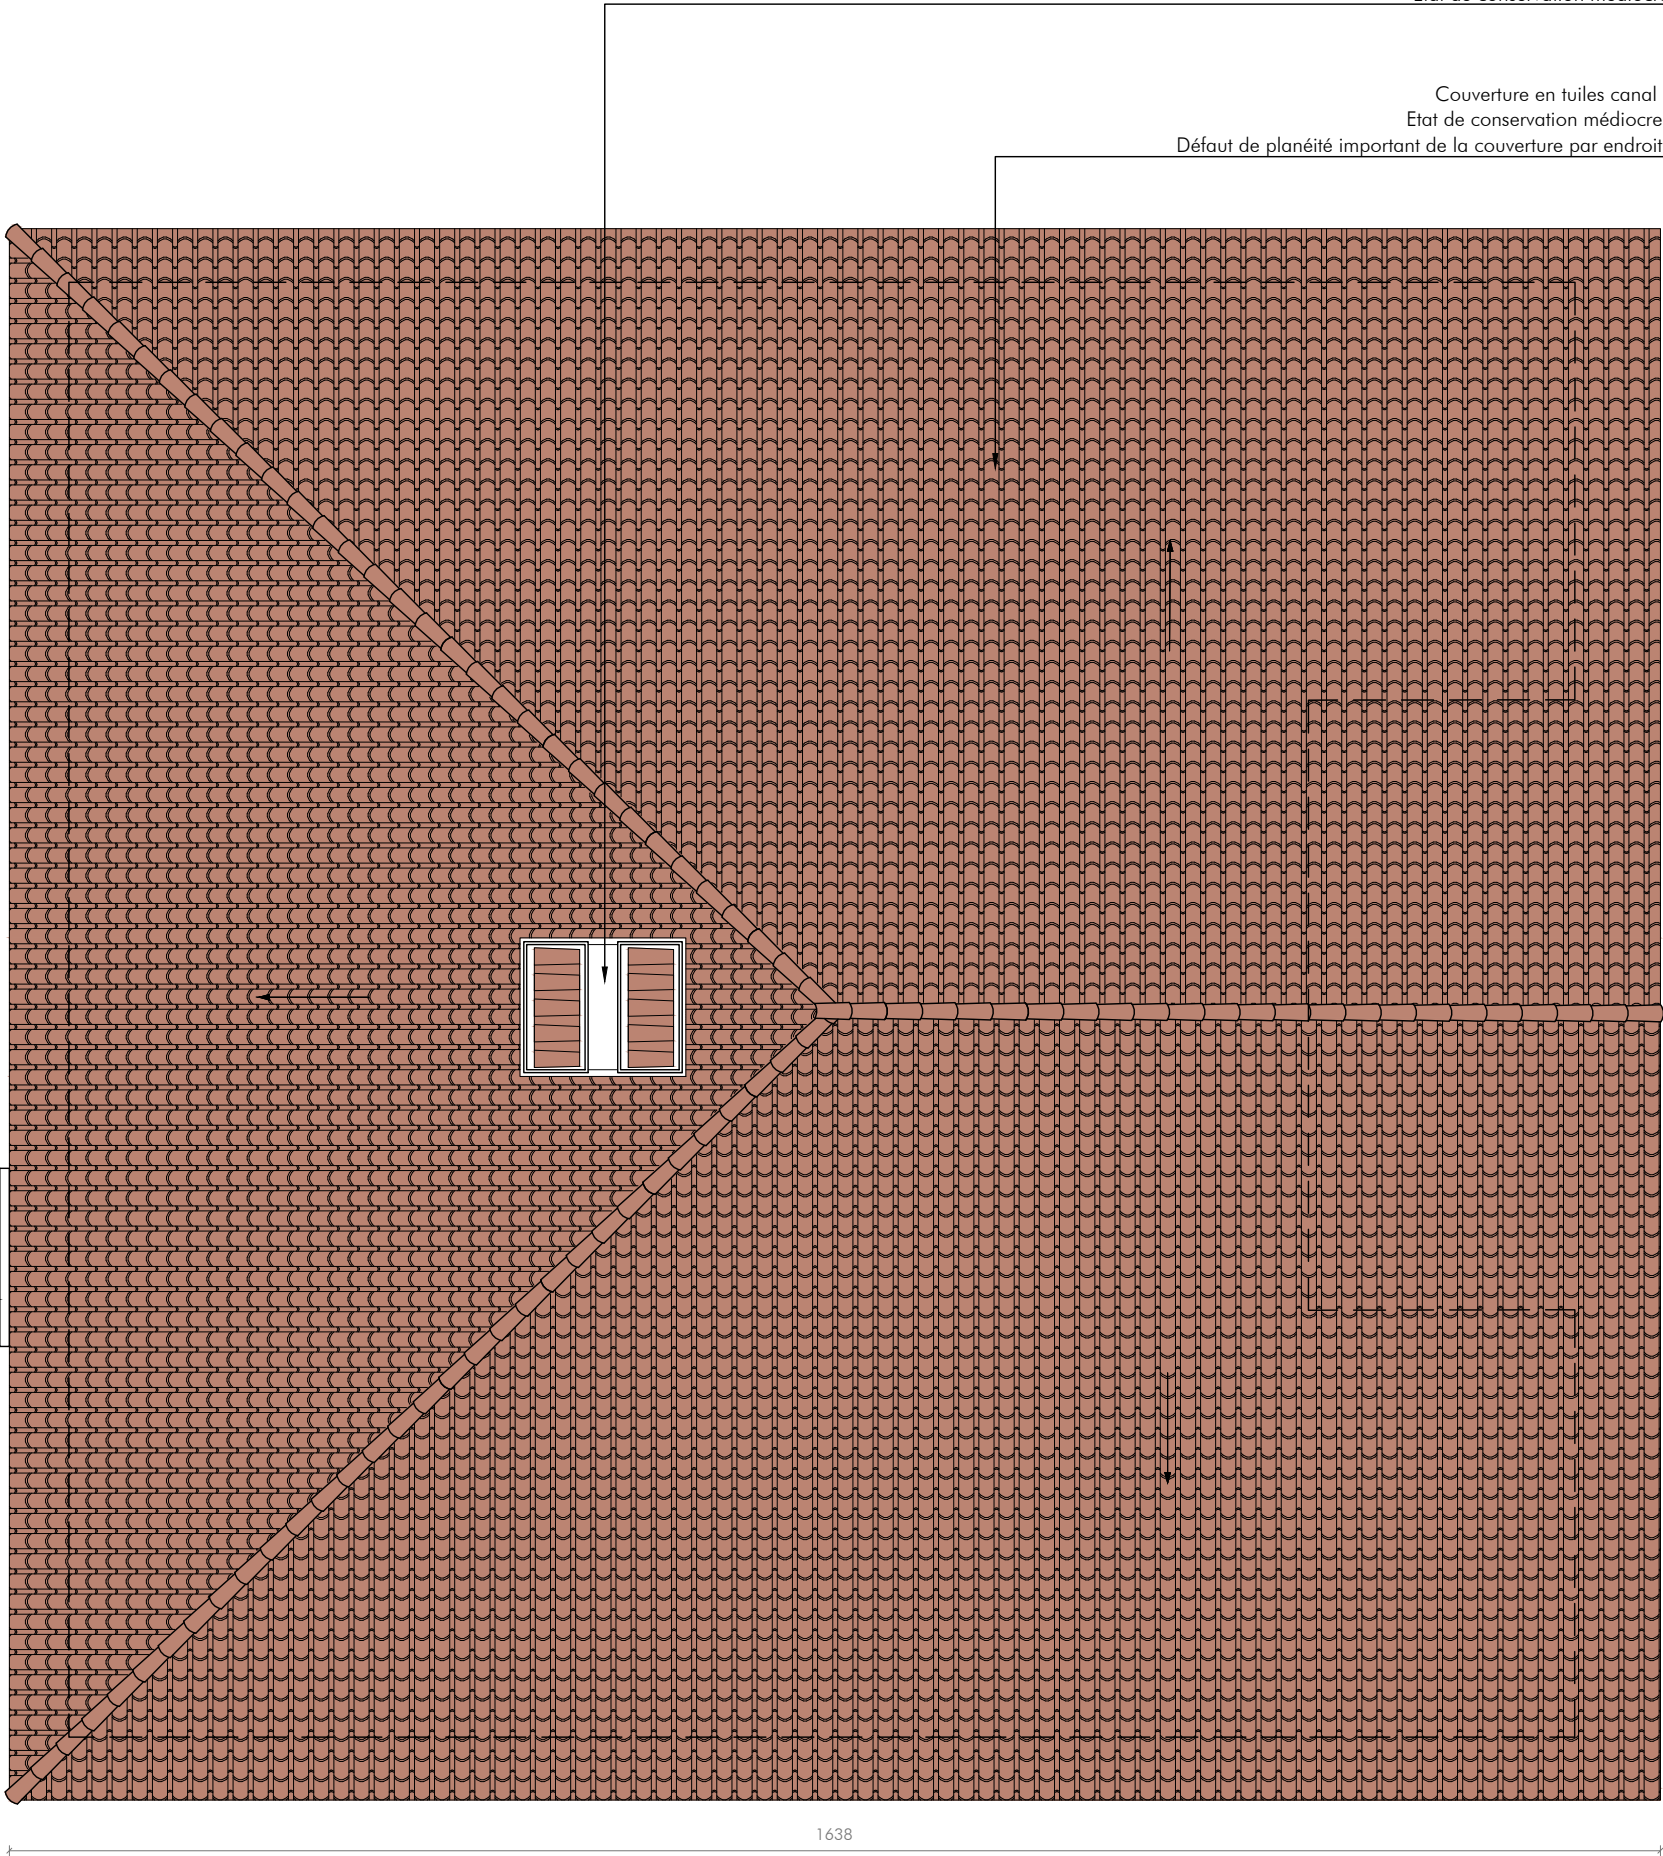
Plan Toiture

Souche de cheminée :
Etat de conservation médiocre

Couverture en tuiles canal :
Etat de conservation médiocre,
Défaut de planéité important de la couverture par endroit,
