Objet : Diagnostic et schéma Directeur du système principal
d'assainissement de Limoges

RAPPORT DE PHASE 3 : Localisation précise des anomalies et des
dysfonctionnements du réseau

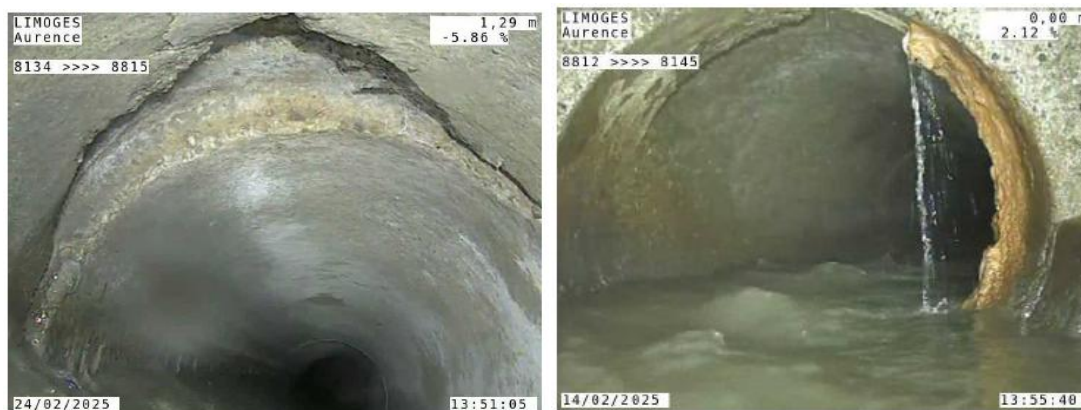
Le secteur de l'Aurence 2 présente un **état de dégradation avancé avec des dégradations de surface dont certaines avec la paroi manquante, et des fissures**. Les principales anomalies ont été identifiées sur la route de Bellac. **Deux points d'infiltrations** ont été identifiés avec une infiltration en écoulement entre les regards 4999-4505. De plus les tronçons 16677-4782 et 4999-16680 présente des racines. La partie haute du secteur de la route de Bellac, en amont du regard 16672, ne présente pas d'anomalie.

Tout le réseau le long de l'Aurence présente de nombreux point d'infiltration, au total **92 points d'infiltration** ont été identifiés, avec **également de nombreux secteurs en contre-pente**. Les infiltrations les plus importantes se localisent sur les jonctions entre les conduites suite à **défauts d'assemblage ou des joints d'étanchéité déplacé**. Des travaux de réhabilitation par chemisage du collecteur peuvent donc être proposés car l'état structurel du réseau est correct.

Les secteurs Aurence 4, 6 et 7 présentent des canalisations avec des états de **dégradation structurelle plus avancée** avec des fissures, des dégradations de surface et des introductions de racines. Néanmoins, une **réhabilitation du collecteur par chemisage ou tubage peut être envisagée**.

Figure 6 : Exemple de dégradation de surface (à gauche) et d'infiltration (à droite) observé lors de l'inspection

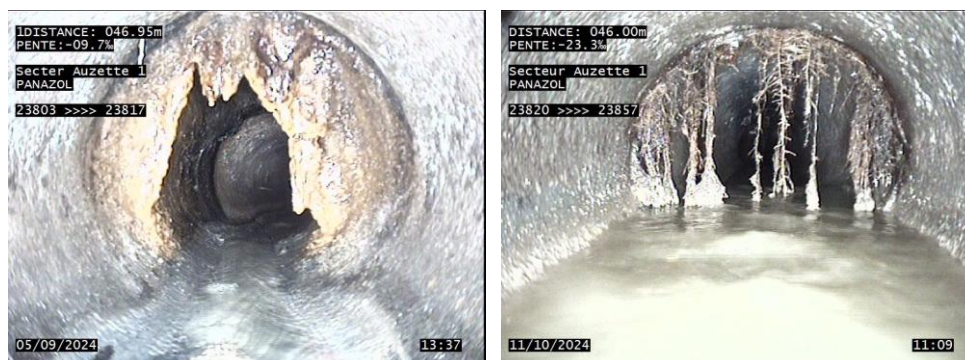
On observe un nombre important de défauts fonctionnels avec **de nombreuses racines et infiltrations observés** sur les tronçons les plus proche du cours d'eau. On retrouve aussi de nombreuses fissures et dégradations de surface, ainsi que la présence de déboitements et défauts de joint d'étanchéité entre les canalisations.

La majeure partie des défauts identifiés sur le secteur sont présents sur les jonctions des canalisations. L'état structural du réseau est néanmoins correct et une réhabilitation de l'ensemble des secteurs par chemisage est possible et privilégié dans la suite de l'étude.

Figure 14 : exemple d'anomalie observé lors des ITV sur le secteur d'Auzette : Concrétion (à gauche) et racines (à droite)

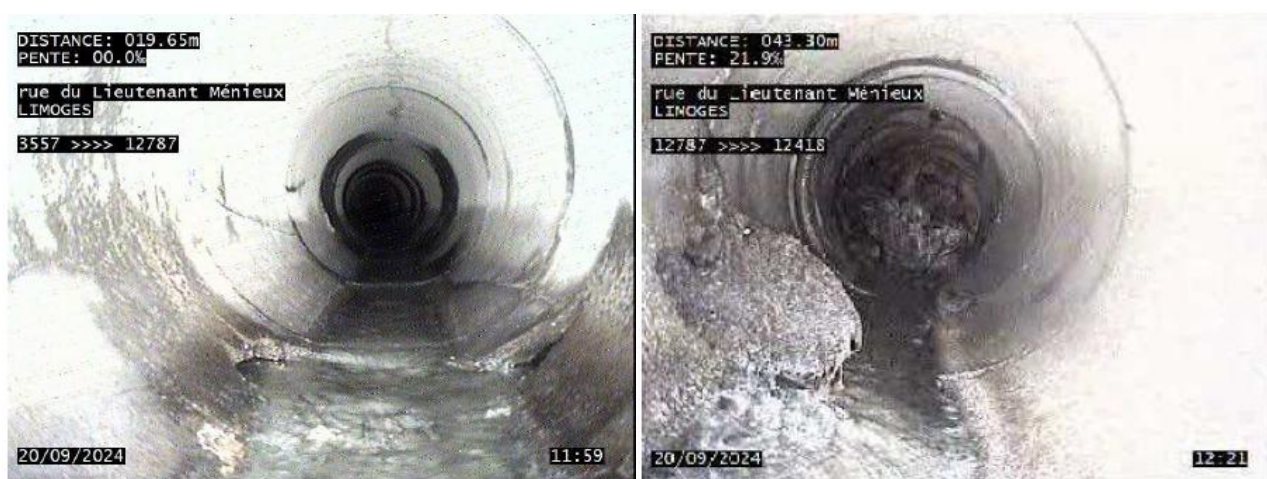
Le réseau rue du Ltn Ménieux présente une quantité importante de défauts structurels avec de nombreuses **dégradations de surface et des fissures** ; et la **présence de 6 points d'entrée de racines**. Le collecteur présente aussi **2 points d'effondrement permettant une possible exfiltration des effluents**. L'état du réseau permet néanmoins **un renouvellement par chemisage**.

Les ITV secteur Henri Dunant indiquent la présence de nombreuses racines entrainant des problèmes sur l'écoulement des effluents. De plus, les ITV font ressortir de nombreux branchements défectueux et quelques fissures sur les canalisations. L'état du réseau nécessite **une réhabilitation par chemisage**.

Figure 20 : Exemple d'effondrement avec exfiltration (à gauche) et de racine (à droite) observé lors des ITV

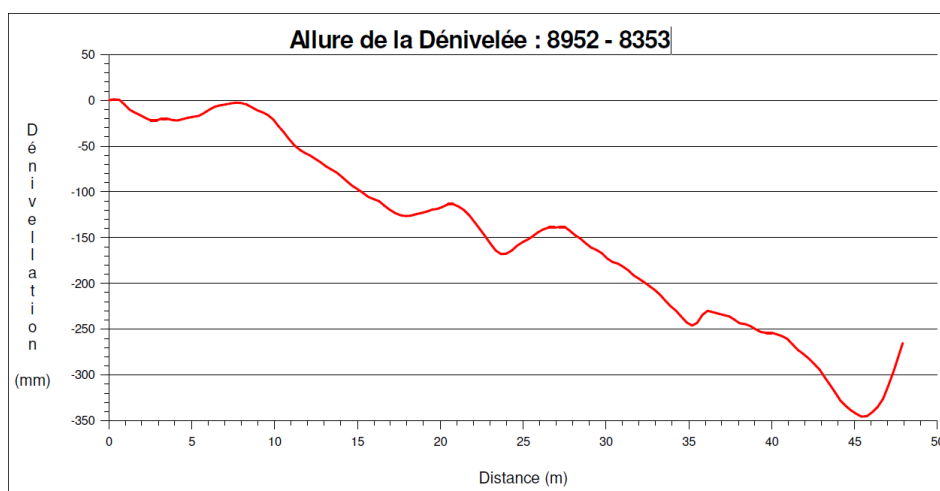
Le réseau rue Jean Rebier présente quelques **déformations et dégradations de surface, ainsi que des contre-pentes**. La canalisation PVC s'est ovalisée au fil du temps sur certains secteurs. Au total 11 secteurs avec contre-pente ont été reporté soit environ 160 ml de réseau.

Le réseau ne présente **pas de défaut majeur sur le réseau**, il faut cependant surveiller l'état du réseau dans les années à venir où l'ovalisation de la conduite a été observée.

Figure 22 : Exemple d'allure de la dénivelée sur le secteur Jean Rebier (ici entre les regards 8952 et 8353)

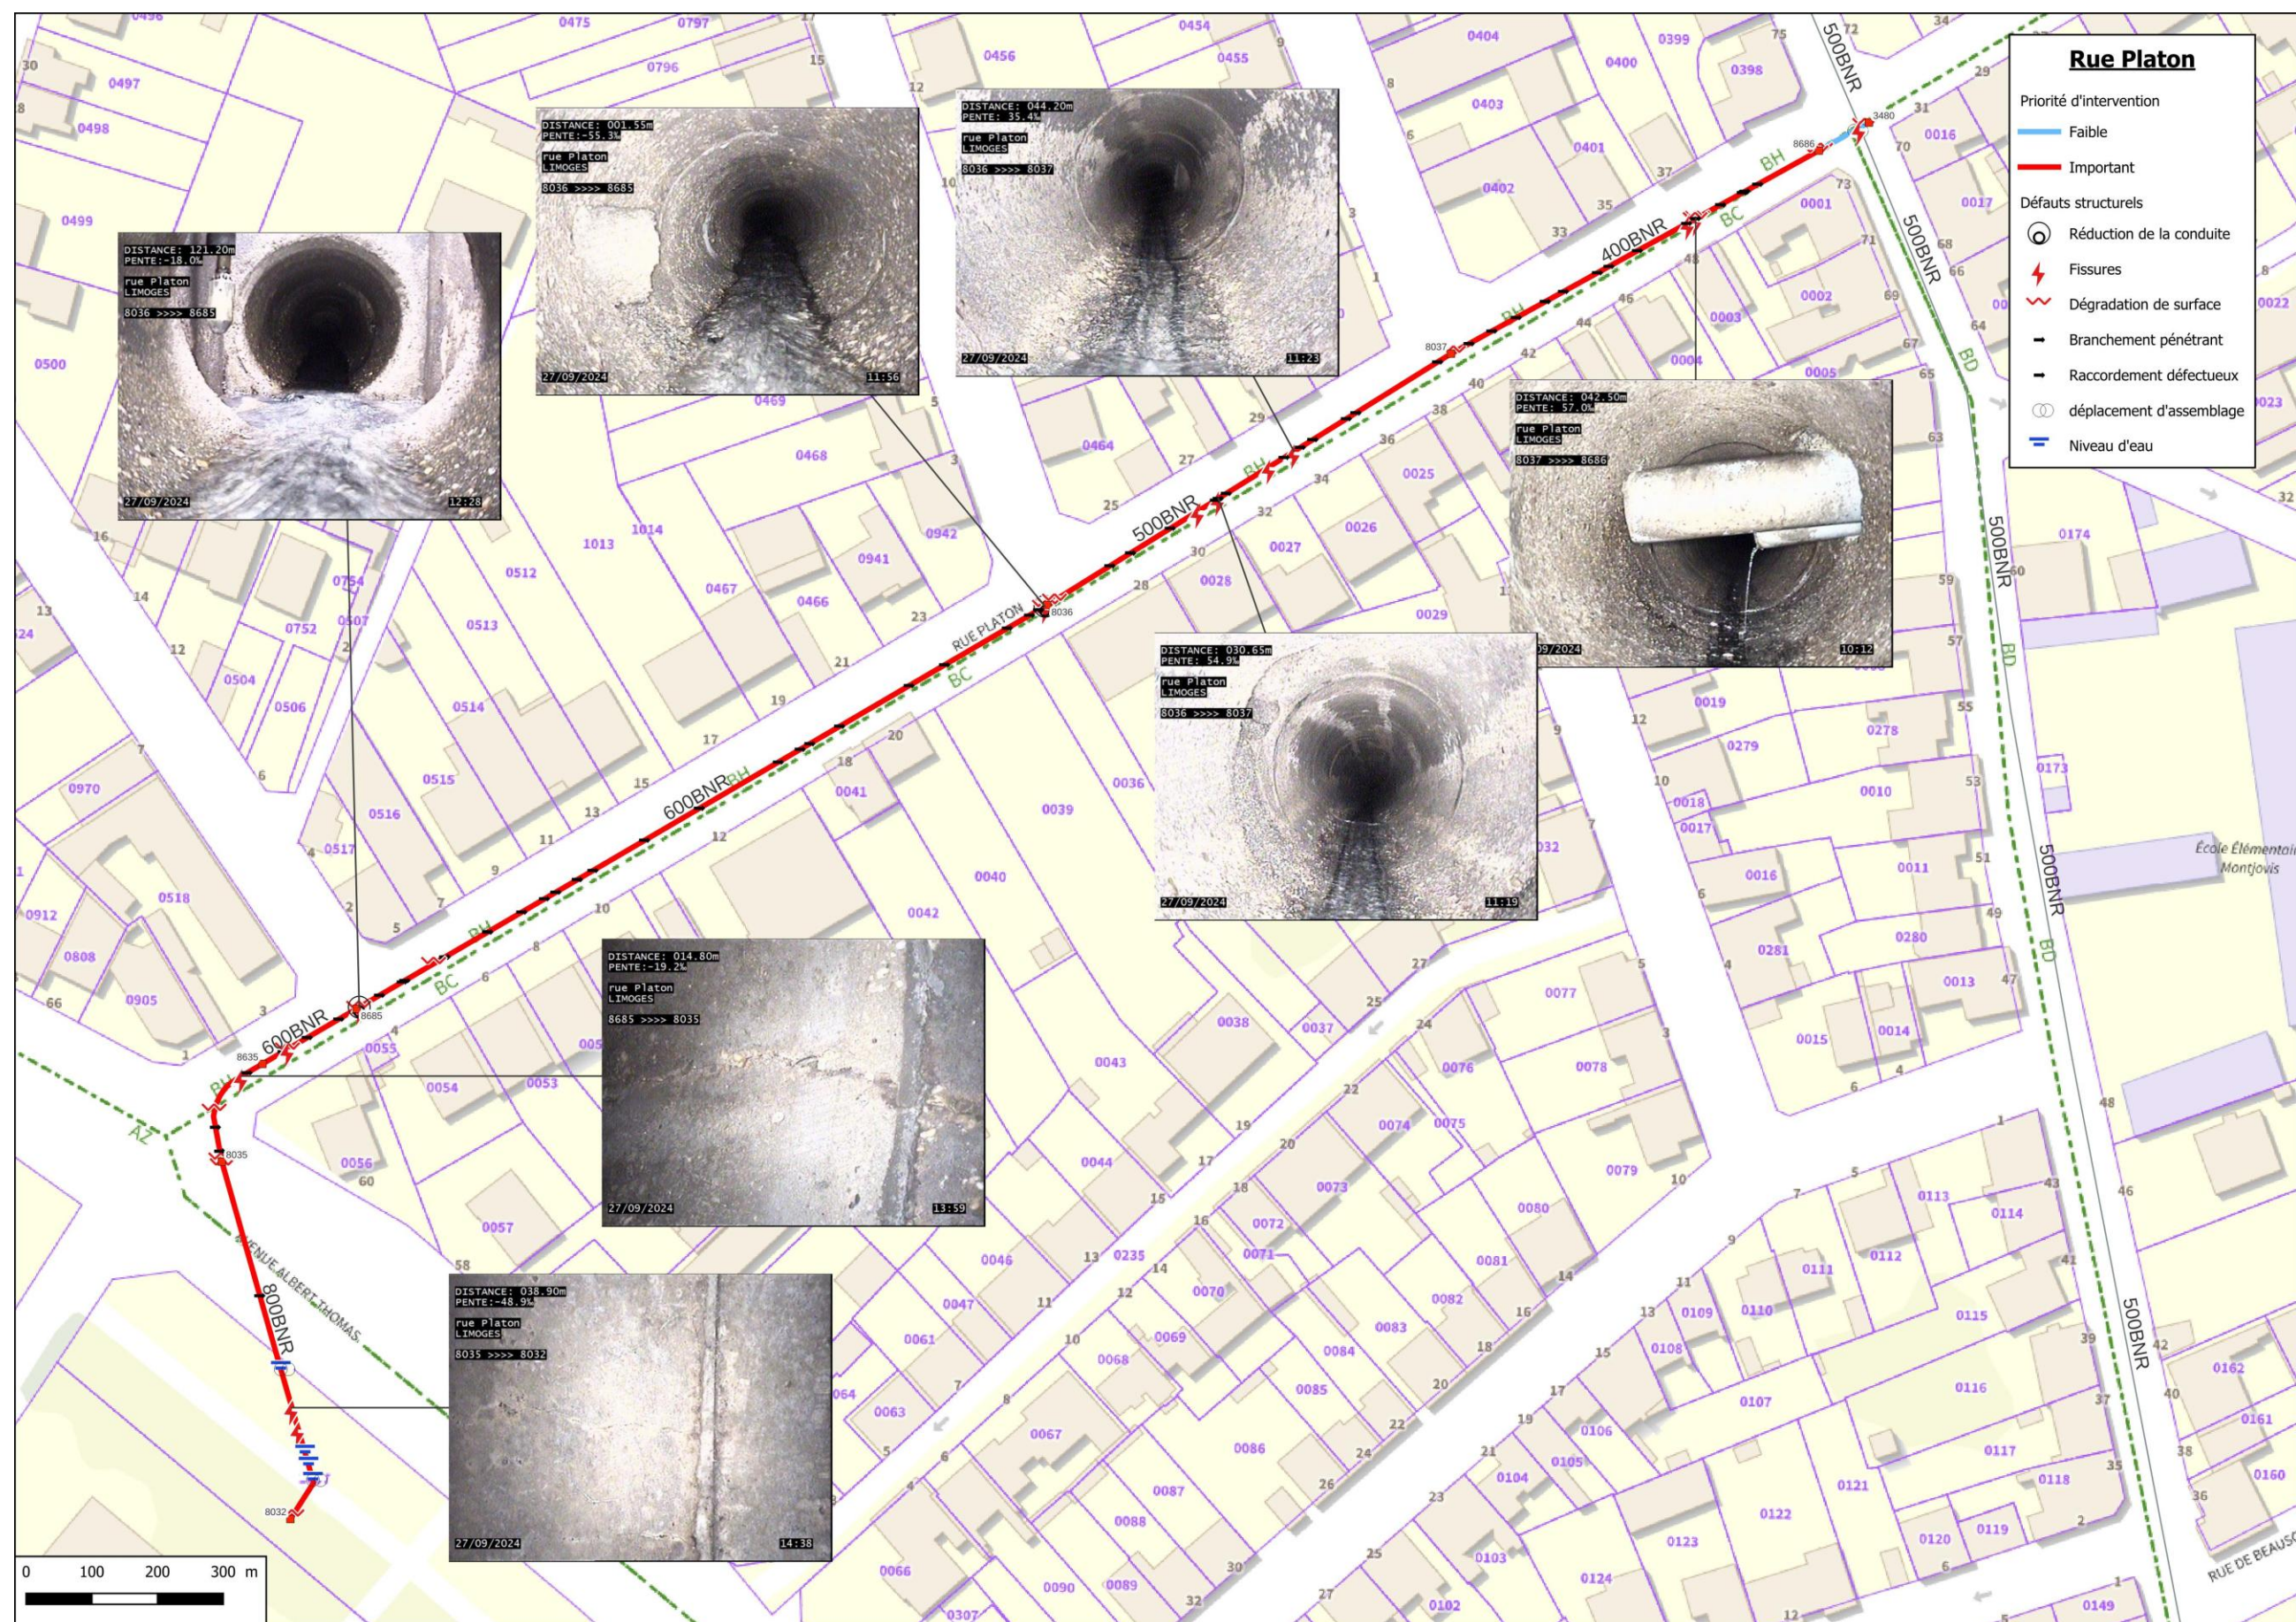
Le réseau rue Platon présente un mauvais état général avec des fissures et de nombreux problèmes au niveau des branchements : branchements défectueux ou pénétrants..

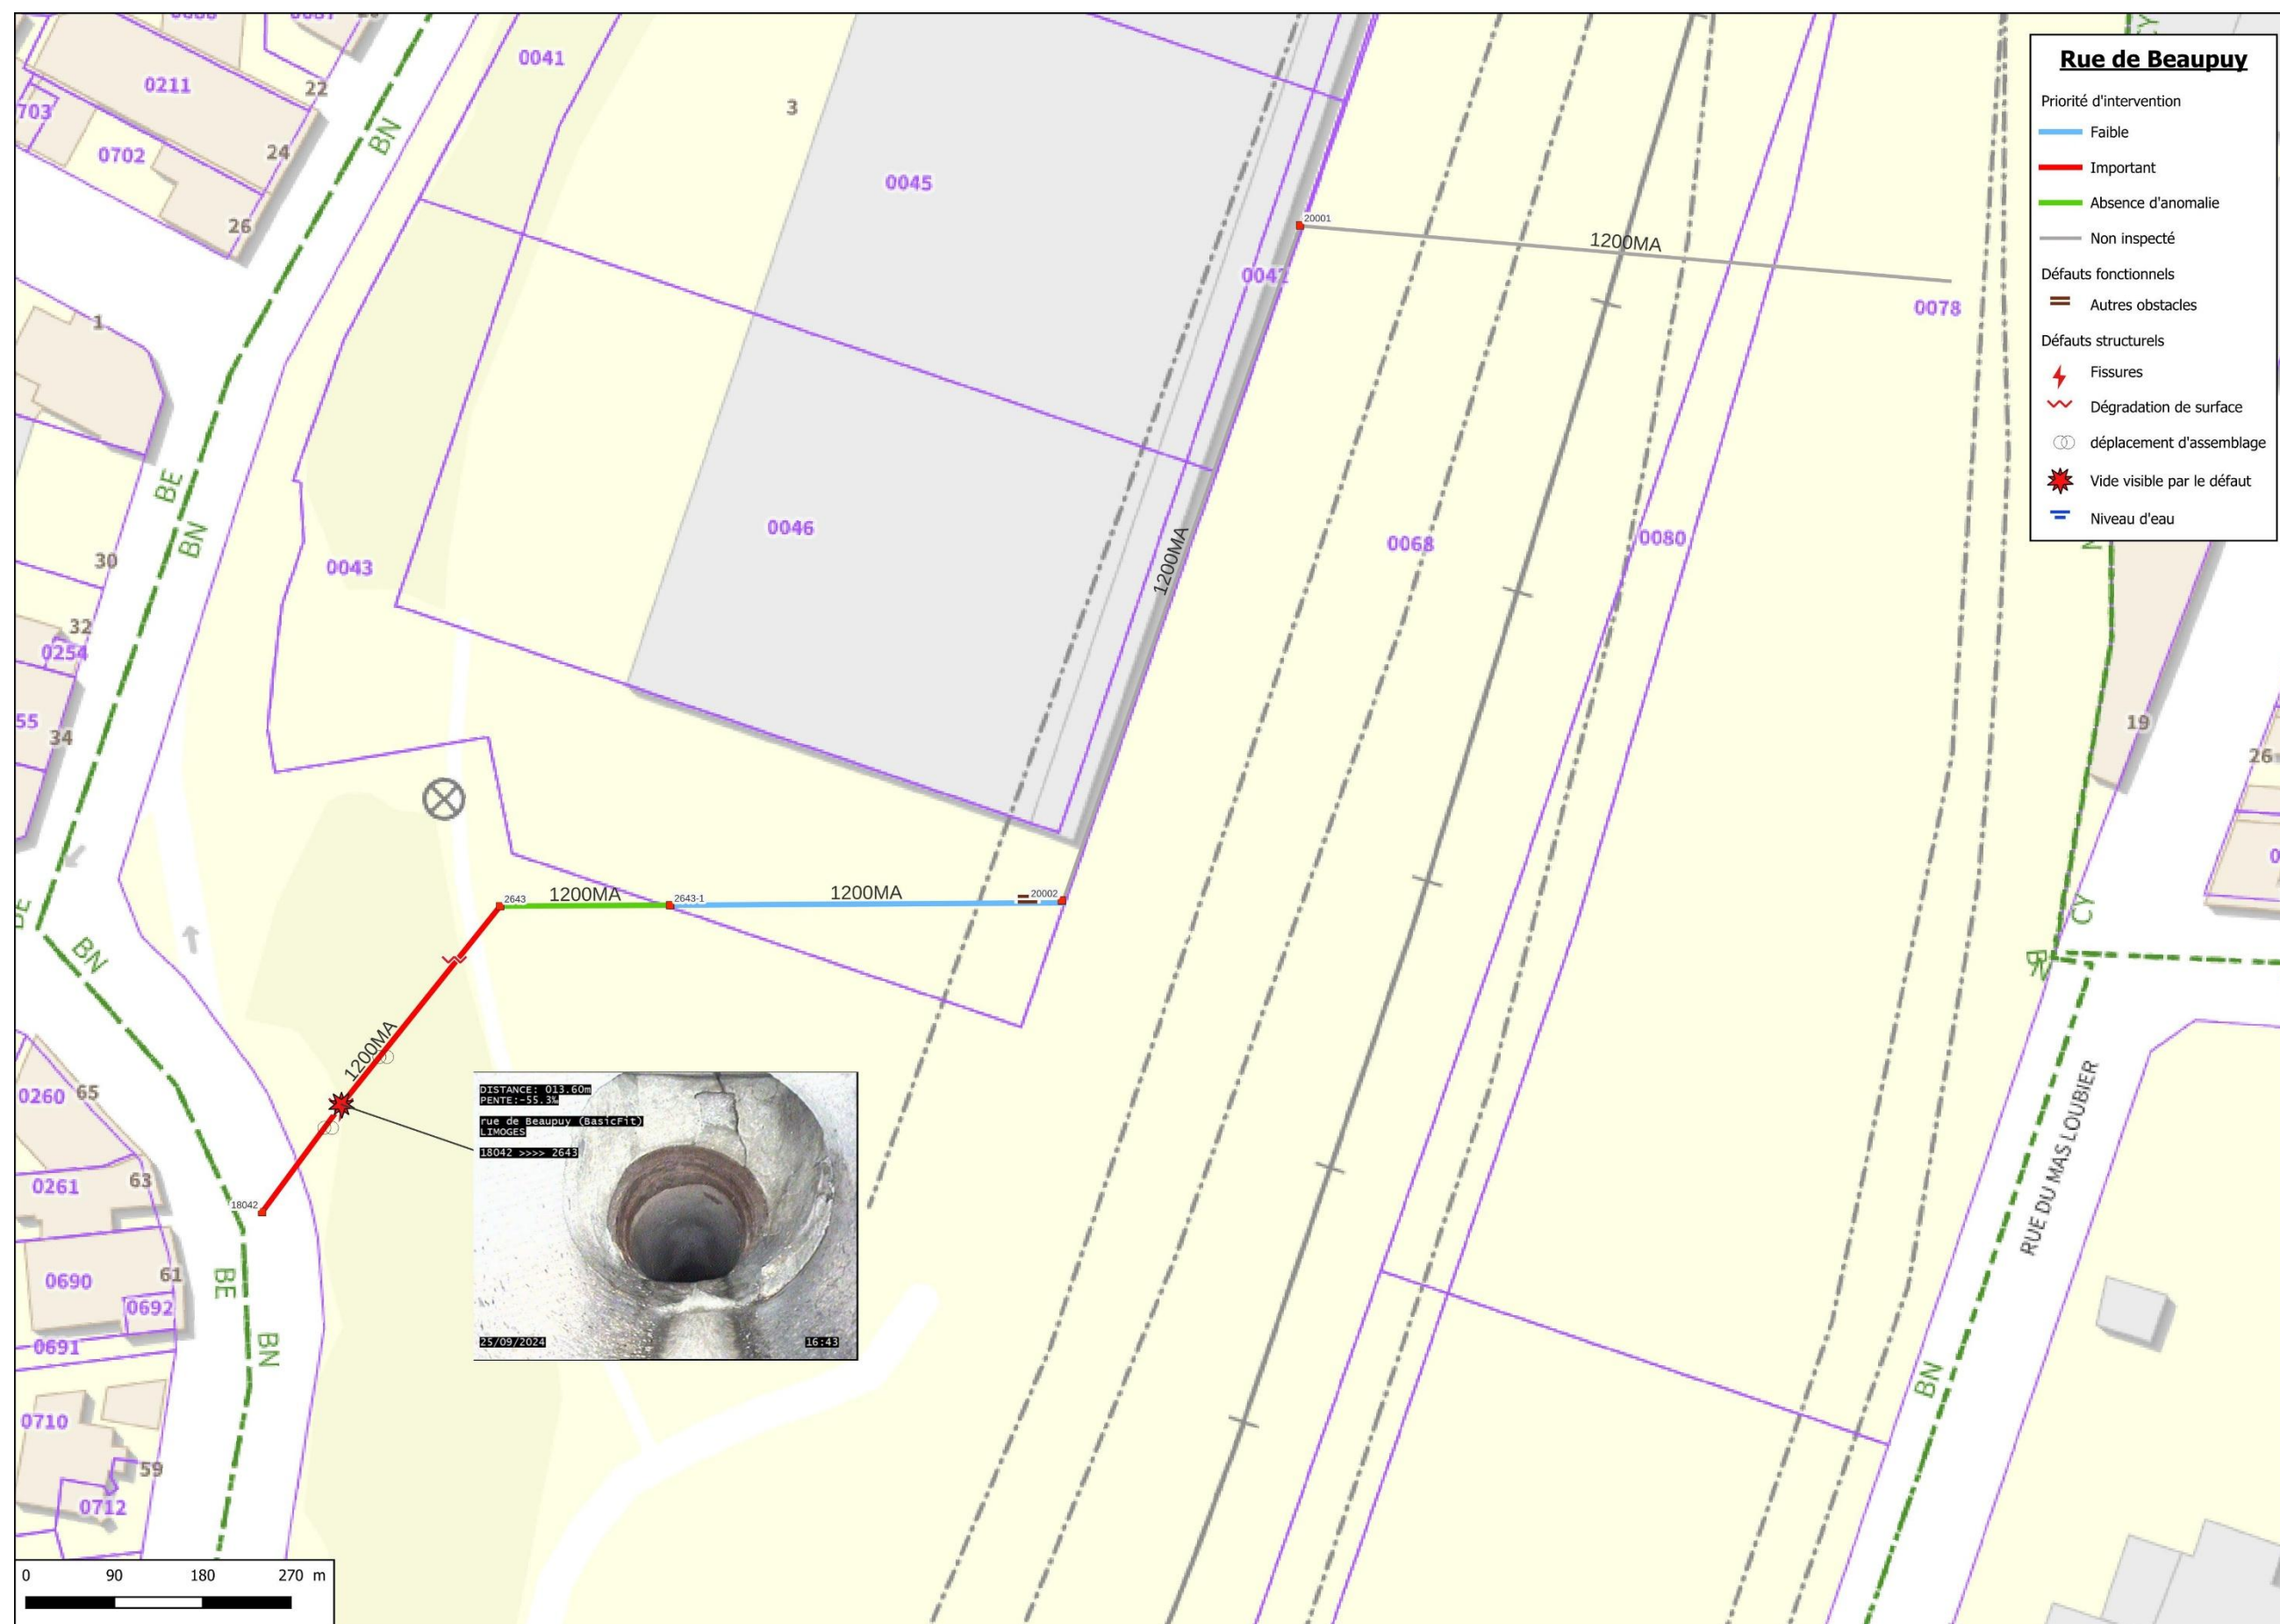
Figure 25 : Plan de localisation des anomalies sur le secteur rue de Beaupuy

Le réseau en aval de la rue de Beaupuy n'a pas pu être inspecté en totalité dû à un manque d'accès, réseau sous la voie SNCF. Les tronçons 2643-2643-1 et 2643-1-20002 montrent un **bon état**. Le tronçon 18042-2643 présente **des dégradations de surface et des fissures ouvertes**, ce tronçon nécessite **une réhabilitation par chemisage**.

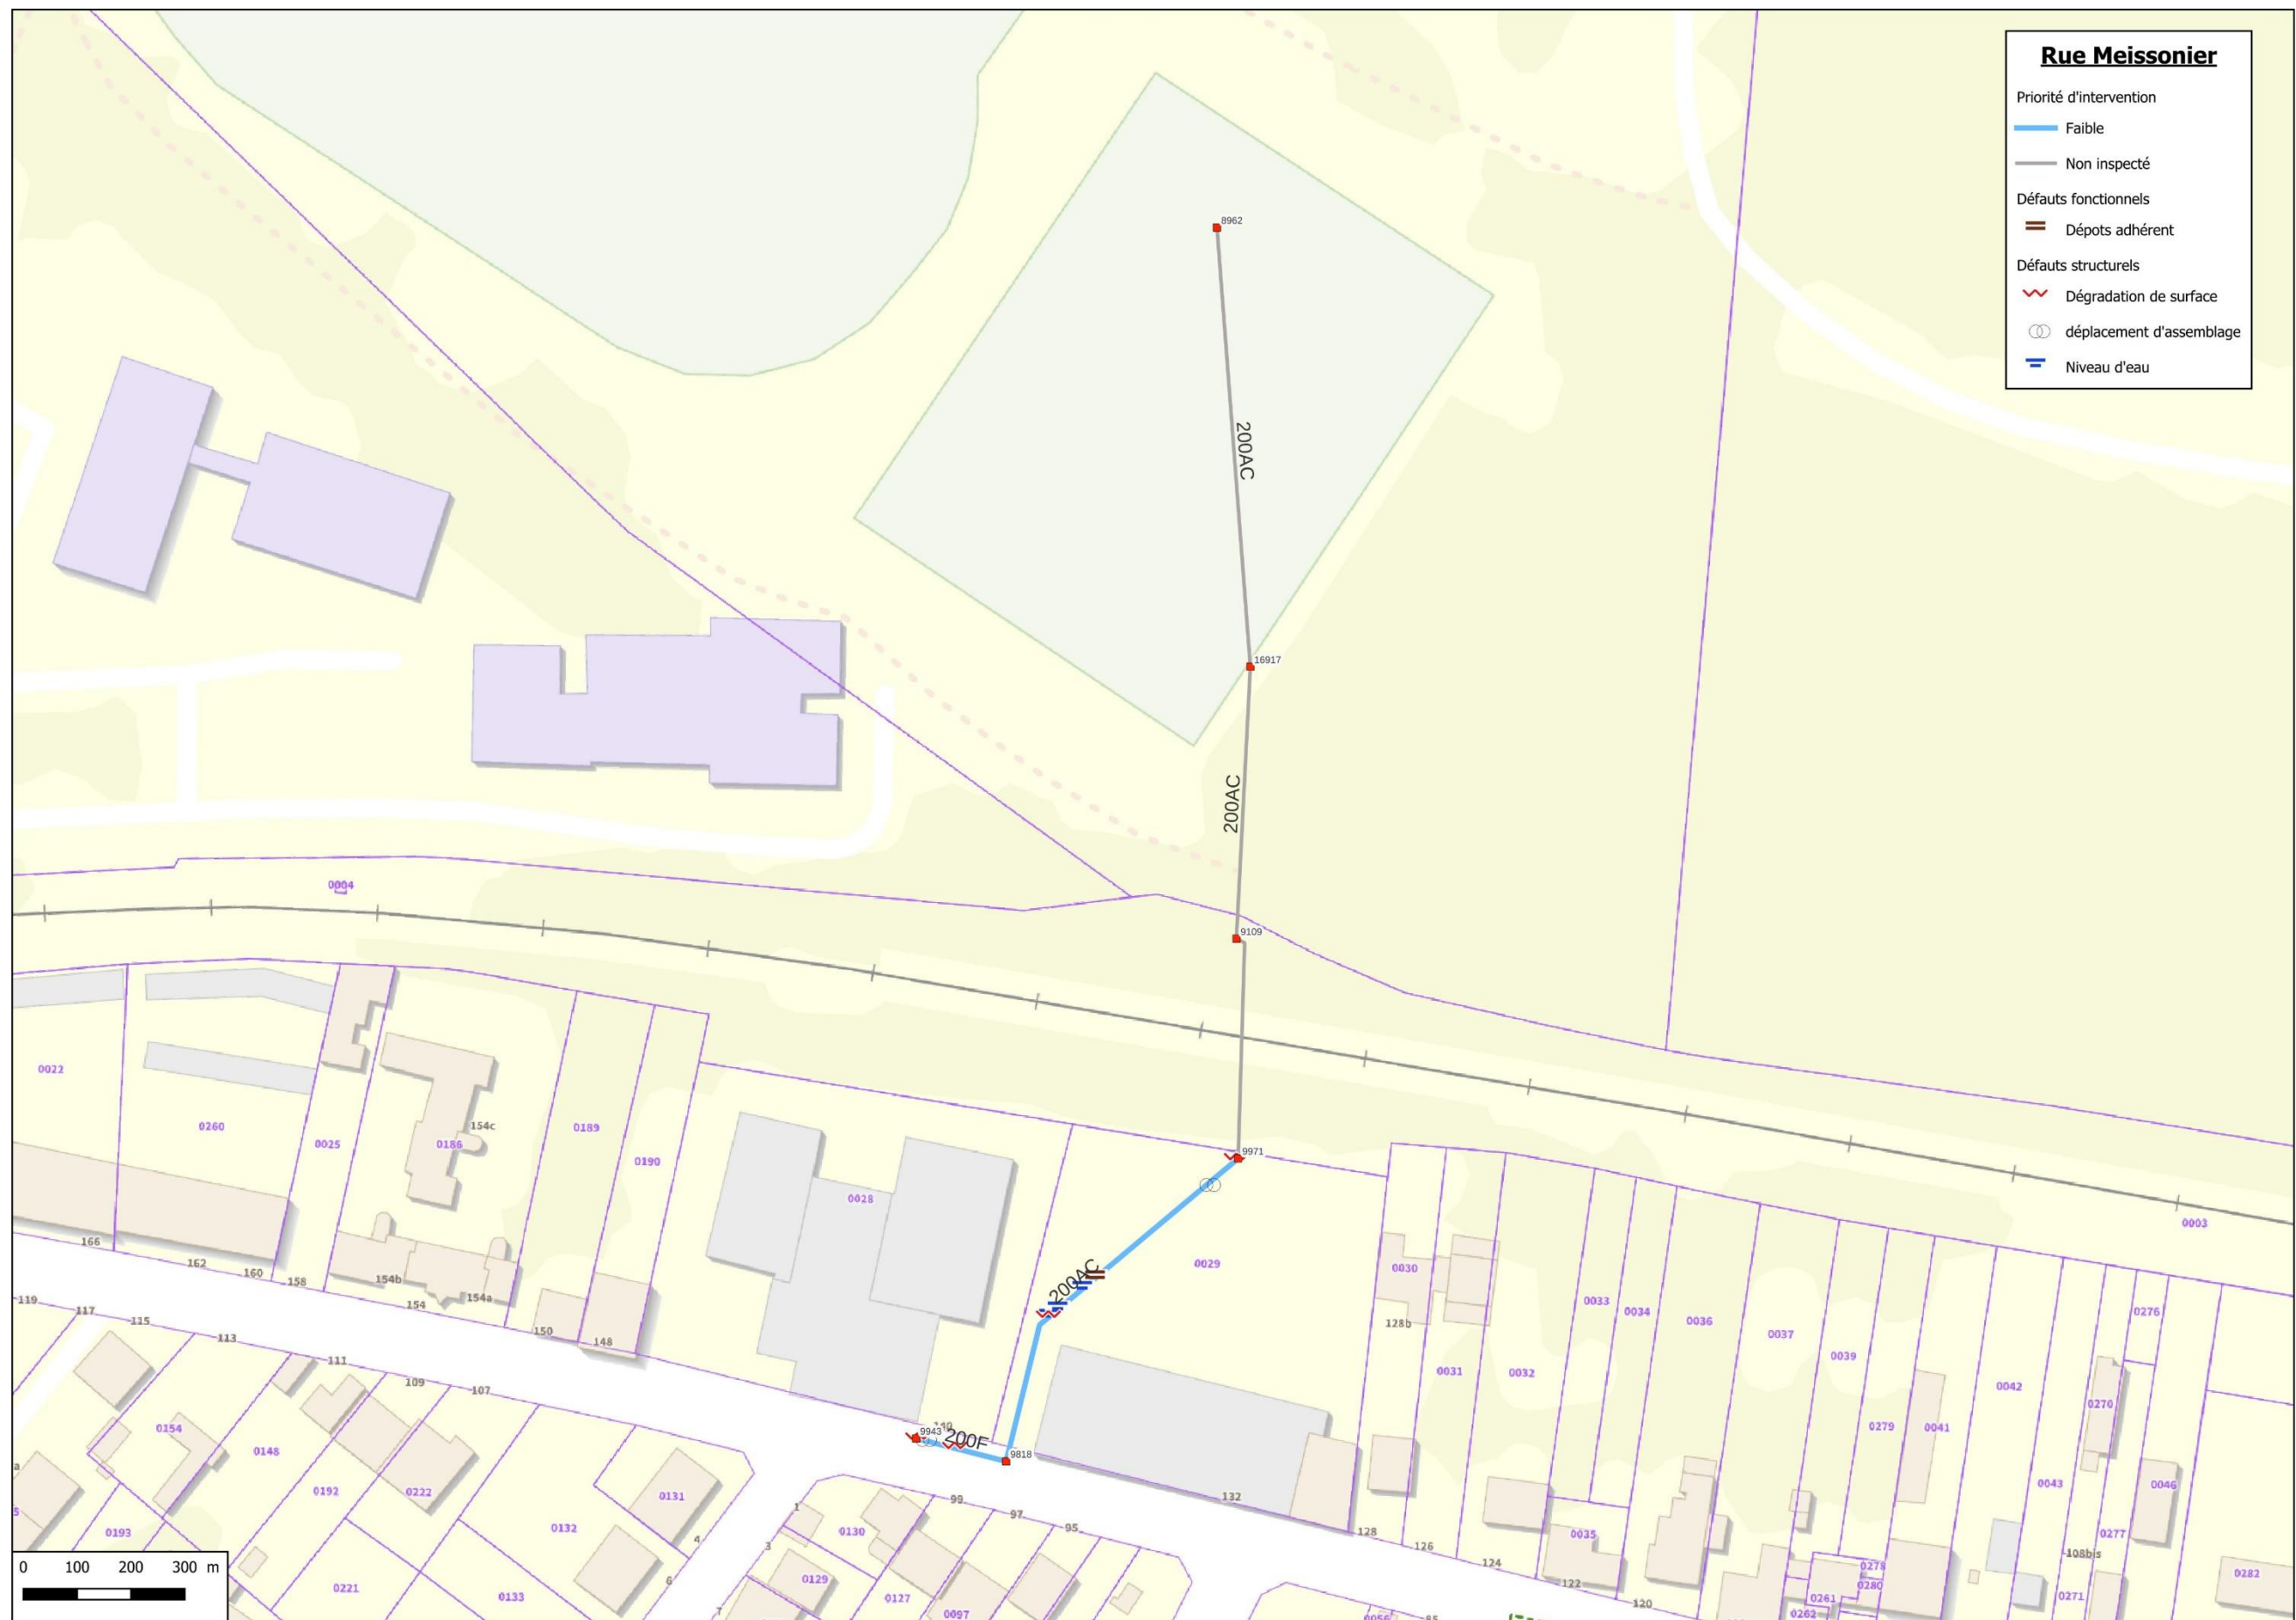
Figure 26 : Plan de localisation des anomalies sur le secteur rue Meissonnier

Sur le secteur rue de Meissonnier seul le réseau en amont du secteur a été inspecté, par faute d'accessibilité au réseau. Les inspections télévisuelles révèlent un **bon état général** des tronçons inspectés. Les ITV montrent cependant la présence de dégradations de surface et **la présence d'eau stagnante dans le tronçon 9818-9971 dû à une contre pente**.

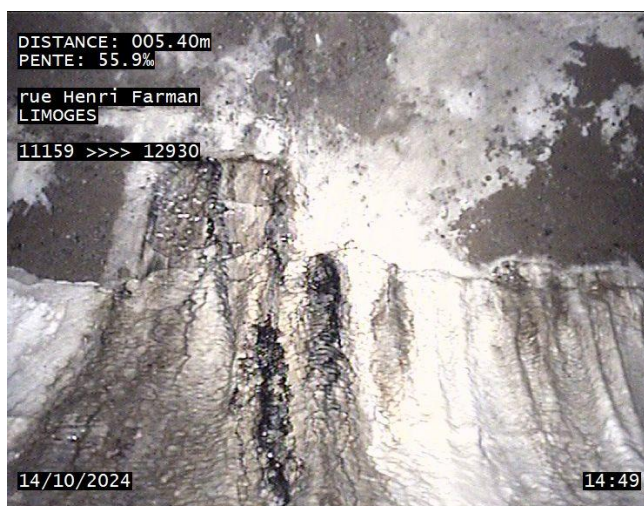
Le réseau rue du 4 septembre présente des défauts structuraux importants avec des **fissures, des effondrements et des défauts de raccordement**. Le débit d'eaux claires parasites permanent mesuré durant la phase 2 peut-être expliqué par le nombre important **d'infiltrations provenant des fissures et des effondrements observés lors des inspections**. Une réhabilitation complète du réseau en tranchée ouverte est nécessaire.

Figure 27 : Suintement sur le tronçon 11159-12930

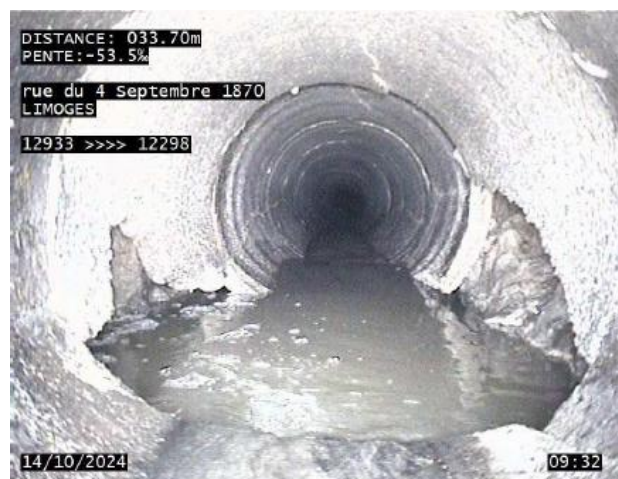
Figure 28 : Effondrement sur le tronçon 12933-12298

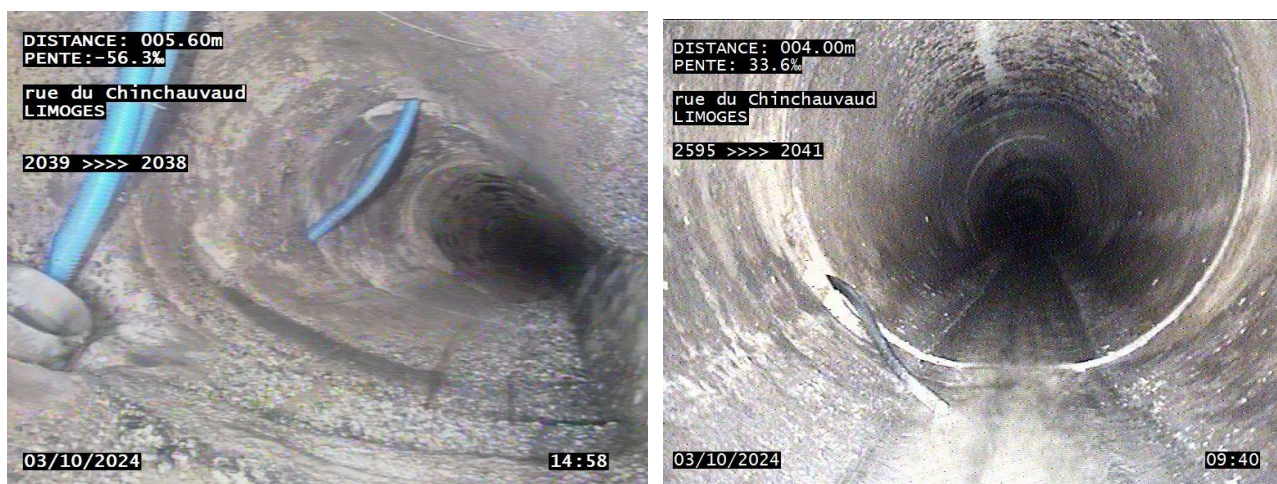
La partie amont du secteur inspecté **ne présente pas de défaut majeur**. Sur le reste du secteur, on observe un nombre important de **défauts structuraux avec des dégradations de surface et quelques fissures**. Les inspections révèlent la présence de défaut de raccordement avec des vides entre le collecteur et le raccordement. De plus les tronçons 2039-2888 et 2088-2029 présentent respectivement 4 et 3 câbles dans la canalisation sur la partie supérieure provoquant des obstacles à l'écoulement.

Figure 30 : Exemple d'obstacle issu de conduite externe (à gauche) et de défaut de joint d'étanchéité (à gauche)

Une réhabilitation de ce secteur par chemisage sur la section 1000 et par pose d'une demi coquille sur l'ovoïde sera à prévoir.

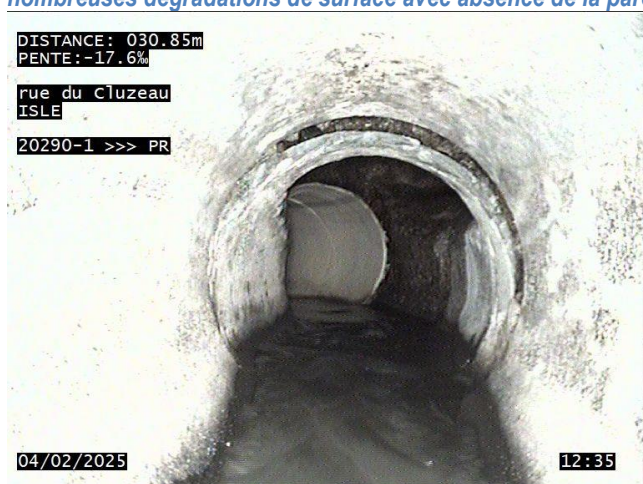
Les tronçons en amont du poste de gain présentent un état de dégradation avancé. Les ITV montrent **11 effondrements et de nombreuses dégradations de surface avec absence de la paroi**.

Figure 32 : Effondrements sur le tronçon 2090-1-PR

L'état de dégradation avancé et la présence de nombreux effondrements ne permet pas une réhabilitation par chemisage, il est nécessaire de prévoir **une réhabilitation par tranchée**.

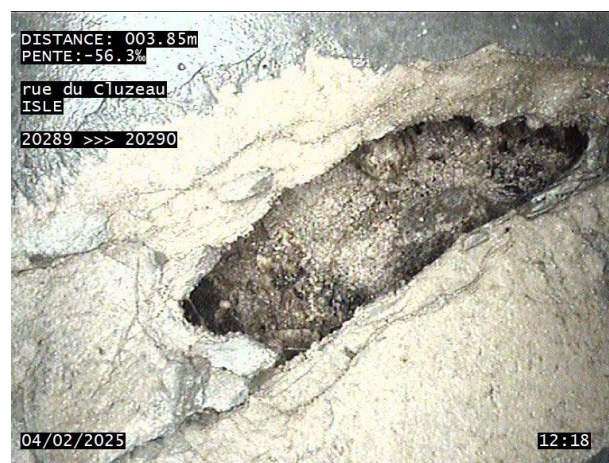
Figure 33 : Dégradation de surface sur le tronçon 20289-20290

Les tronçons présentent un nombre important de **fissures et déplacements d'assemblage**. Quatre **points d'infiltration** ont été identifiés lors des inspections.

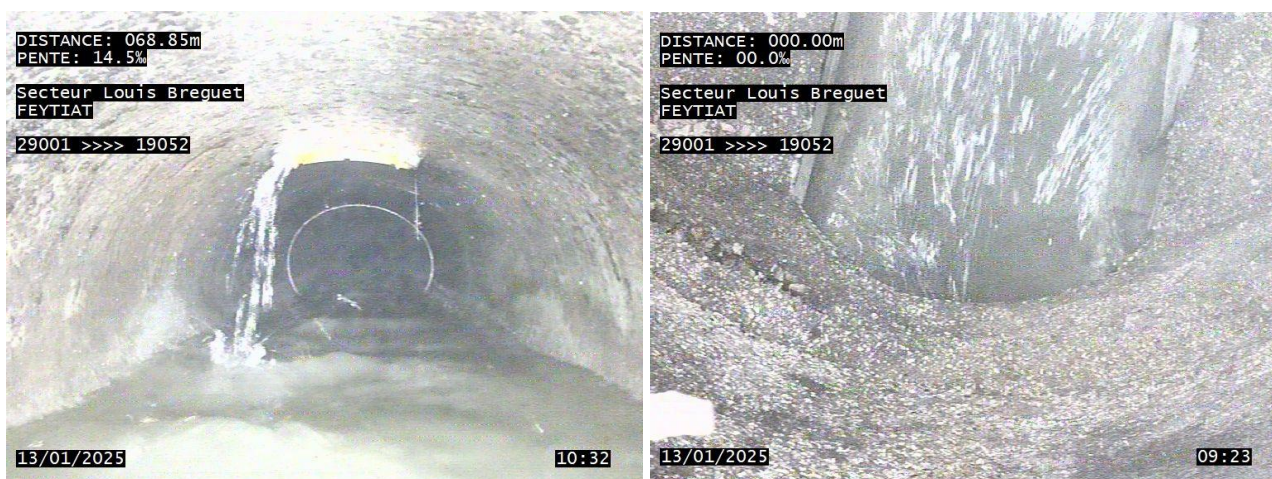
Le réseau inspecté sur le secteur est relativement en bon état, il a été observé quelques **dégradations de surface**. **Aucune intervention est nécessaire** sur ces tronçons. Les apports d'ECPP sur ce secteur sont principalement issues de branchement avec des écoulements clairs.

Figure 36 : Exemple d'anomalie observée : écoulement d'eau clair par un branchement(à droite) et dégradation de surface (à gauche)
