## Rapport de mission de repérage des matériaux et produits contenant de l'amiante avant réalisation de travaux

| Adresse de l'immeuble | 3 rue Joliot Curie 64800 COARRAZE |
| Bâtiment ou installation | Immeuble de trois logements |
| Référence du programme de travaux défini par le donneur d'ordre | Isolation thermique par l'extérieur, isolation des combles, changement de couverture, des portes et fenêtres des WC des logements |

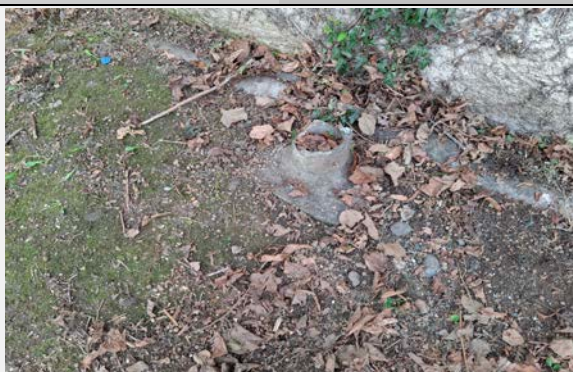
### PRELEVEMENT : P001

| Nom du client | Numéro de dossier | Localisation |
|---|---|---|
| Commune de Coarrazze | Commune de Coarrazze 9533 04.11.24 | RDC - Façade Est<br>Conduits, Siphons - Hors -sol |
| LE TUTOUR Philippe | 04/11/2024 | Éléments de canalisations enterrés en fibrespiment |
| Présence d'amiante | | |

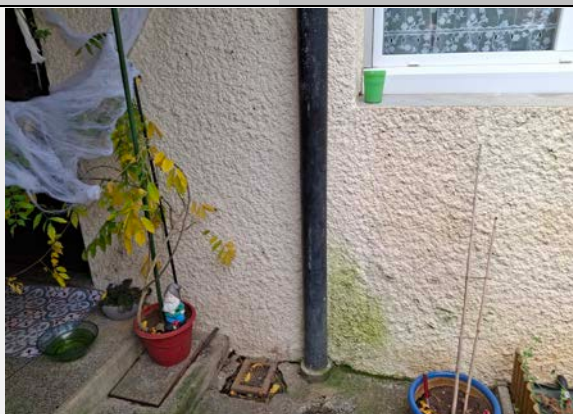
### PRELEVEMENT : P002

| Nom du client | Numéro de dossier | Localisation |
|---|---|---|
| Commune de Coarrazze | Commune de Coarrazze 9533 04.11.24 | RDC - Façades Sud et Nord<br>Éléments associés aux façades - Façades Nord et Sud |
| LE TUTOUR Philippe | 04/11/2024 | Conduits d'eaux (pluviales et usées) |
| Présence d'amiante | | |

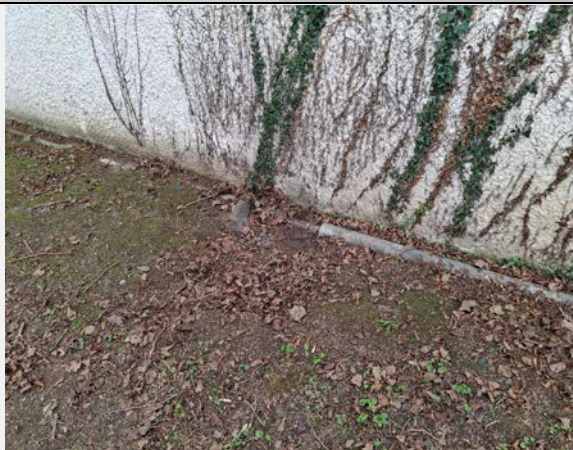
**PRELEVEMENT : P003**

| Nom du client | Numéro de dossier | Localisation |
|---|---|---|
| Commune de Coarrazze | Commune de Coarrazze 9533 04.11.24 | RDC - Façades Est et Nord<br>Façades lourdes y compris poteaux - Façades Est et Nord |
| LE TUTOUR Philippe | 04/11/2024 | Enduits extérieurs (projetés, lissés ou talochés), crépis extérieurs |
| absence d'amiante | | |

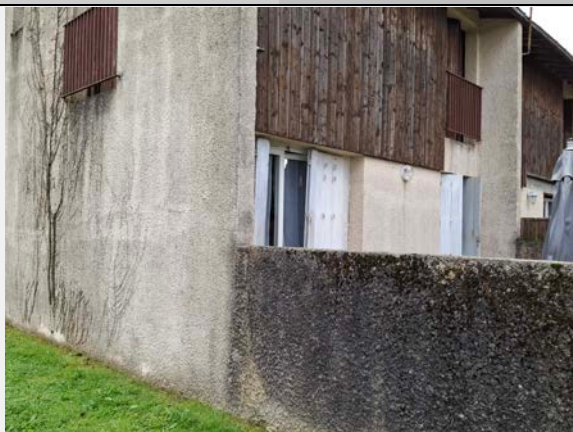
**PRELEVEMENT : P004**

| Nom du client | Numéro de dossier | Localisation |
|---|---|---|
| Commune de Coarrazze | Commune de Coarrazze 9533 04.11.24 | RDC - Façades Ouest et Sud<br>Façades lourdes y compris poteaux - Façades Ouest et Sud |
| LE TUTOUR Philippe | 04/11/2024 | Enduits extérieurs (projetés, lissés ou talochés), crépis extérieurs |
| absence d'amiante | | |

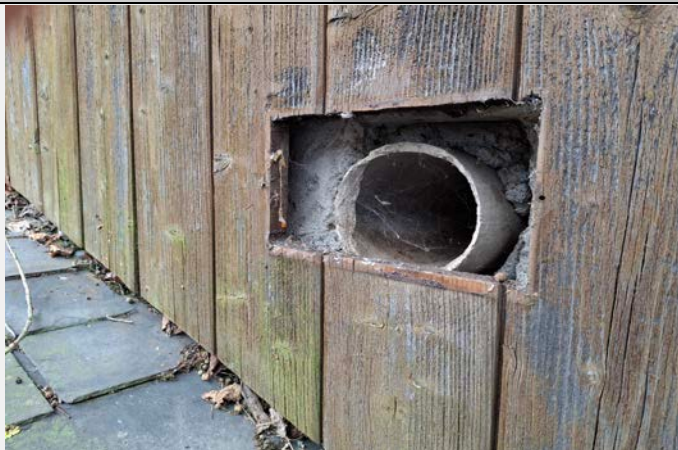
**PRELEVEMENT : P005**

| Nom du client | Numéro de dossier | Localisation |
|---|---|---|
| Commune de Coaraze | Commune de Coaraze 9533 04.11.24 | 1er - Façade Nord<br>Éléments associés aux façades - Façade Nord |
| LE TUTOUR Philippe | 04/11/2024 | Conduits de ventilation |
| Présence d'amiante | | |

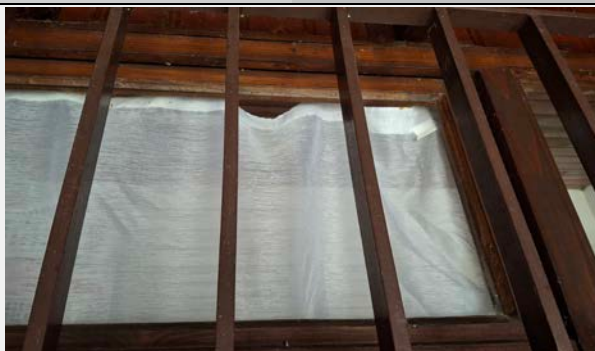
**PRELEVEMENT : P006**

| Nom du client | Numéro de dossier | Localisation |
|---|---|---|
| Commune de Coaraze | Commune de Coaraze 9533 04.11.24 | RDC - WC Logements 1 et 2<br>Menuiseries extérieures - Fenêtres |
| LE TUTOUR Philippe | 04/11/2024 | Joints de mastic de vitrage (notamment châssis aluminium) |
| absence d'amiante | | |

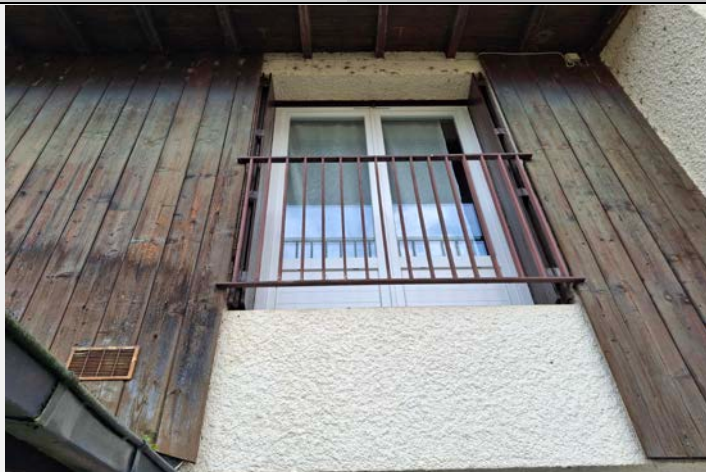
**PRELEVEMENT : P007**

| Nom du client | Numéro de dossier | Localisation |
|---|---|---|
| Commune de Coarrazze | Commune de Coarrazze 9533 04.11.24 | RDC - Façades Sud et Nord<br>Façades légères, murs rideaux, bardages, panneaux sandwich - Façades Nord et Sud |
| LE TUTOUR Philippe | 04/11/2024 | Peintures des bardages |
| absence d'amiante | | |

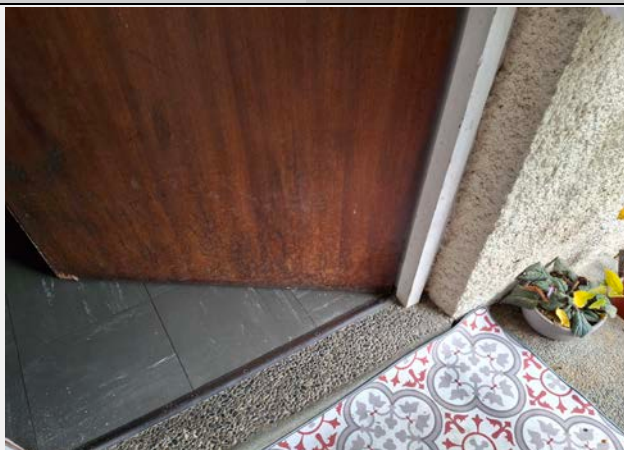
**PRELEVEMENT : P008**

| Nom du client | Numéro de dossier | Localisation |
|---|---|---|
| Commune de Coarrazze | Commune de Coarrazze 9533 04.11.24 | RDC - Entrée Logements 1 et 3<br>Menuiseries extérieures - Porte d'entrée |
| LE TUTOUR Philippe | 04/11/2024 | Peintures décoratives |
| absence d'amiante | | |

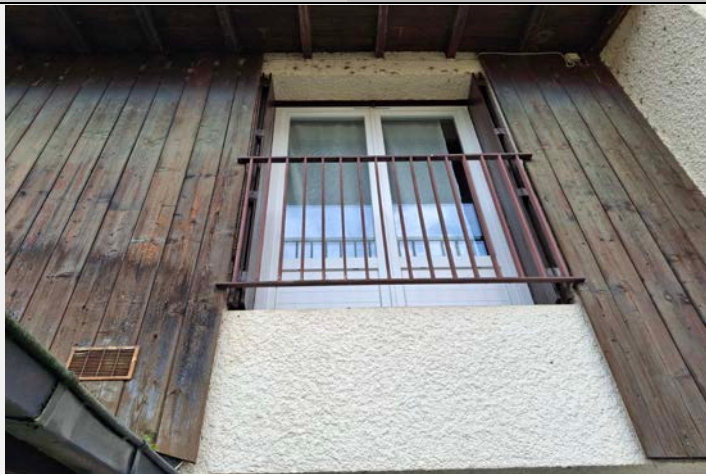
**PRELEVEMENT : P009**

| Nom du client | Numéro de dossier | Localisation |
|---|---|---|
| Commune de Coaraze | Commune de Coaraze 9533 04.11.24 | 1er - Façades Nord-Ouest et Sud<br>Menuiseries extérieures - Garde-corps |
| LE TUTOUR Philippe | 04/11/2024 | Peintures décoratives |
| absence d'amiante | | |

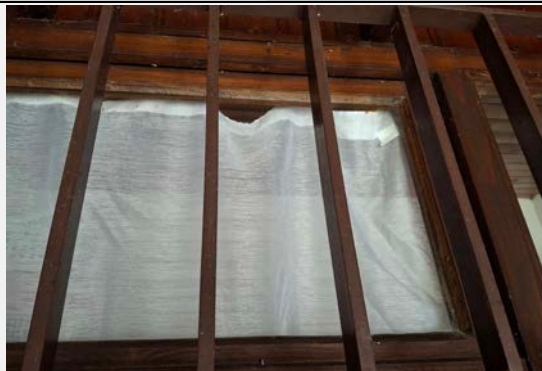
**PRELEVEMENT : P011**

| Nom du client | Numéro de dossier | Localisation |
|---|---|---|
| Commune de Coaraze | Commune de Coaraze 9533 04.11.24 | RDC - WC Logement 3<br>Menuiseries extérieures - Fenêtre |
| LE TUTOUR Philippe | 04/11/2024 | Joints de mastic de vitrage |

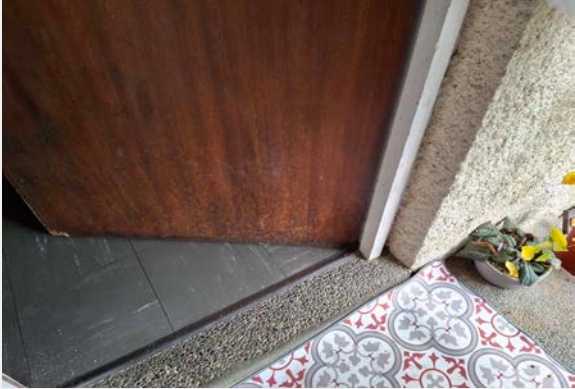
| PRELEVEMENT : P012 | | |

| Local | Etage | Zone | Elément | Matériau / Produit | Critère(s) ayant permis de conclure | Présence d'amiante (oui/non) | Estimation de la quantité |
|---|---|---|---|---|---|---|---|
| Logement Est | RDC | Entrée | Plancher | Dalles de sol | Résultat d'analyse | Oui | 10 m² |
| Logement Est | RDC | Entrée | Plancher | Colles bitumineuses | Résultat d'analyse | Oui | 10 m² |

| PRELEVEMENT : P012 | | |
|---|---|---|
| Commune de Coarrazze | Commune de Coarrazze 9533 04.11.24 | RDC - Entrée Logement 1<br>Revêtements de sols - Plancher |
