## DOSSIER DE DIAGNOSTICS TECHNIQUES

Référence : AD20G26A

Mission réalisée les 20 et 21/07/2026

Bâtiment  
35 rue du Fort  
40310 GABARRET

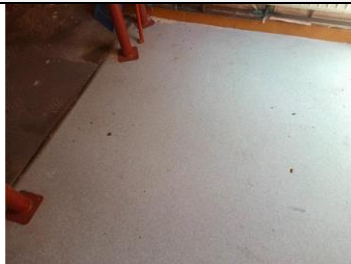
**ANNEXE : Fiches d'identification et de cotation**
**PRELEVEMENT : P001**

| Nom du client | Numéro de dossier | Localisation |
|---|---|---|
| COMMUNAUTE DE COMMUNES DES LANDES<br>D'ARMAGNAC rep. par Mme BERCHOUX<br>Catherine | AD20G26A | Niveau 0 - Local 1<br>Plancher - Sol |

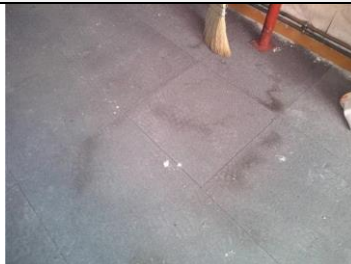
**PRELEVEMENT : P002**

| Nom du client | Numéro de dossier | Localisation |
|---|---|---|
| COMMUNAUTE DE COMMUNES DES LANDES<br>D'ARMAGNAC rep. par Mme BERCHOUX<br>Catherine | AD20G26A | Niveau 0 - Local 1<br>Plancher - Sol |

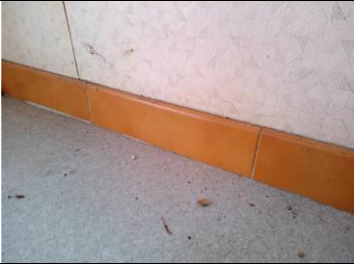
| PRELEVEMENT : P003 | | |

| PRELEVEMENT : P003 | | |
|---|---|---|
| COMMUNAUTE DE COMMUNES DES LANDES<br>D'ARMAGNAC rep. par Mme BERCHOUX<br>Catherine | AD20G26A | Niveau 0 - Local 1<br>Plinthes - Toutes zones |

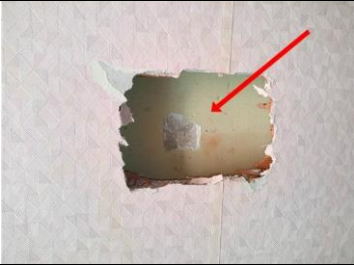
| PRELEVEMENT : P004 | | |

| PRELEVEMENT : P004 | | |
|---|---|---|
| COMMUNAUTE DE COMMUNES DES LANDES<br>D'ARMAGNAC rep. par Mme BERCHOUX<br>Catherine | AD20G26A | Niveau 0 - Local 1<br>Parois derrière doublage - Mur de gauche |

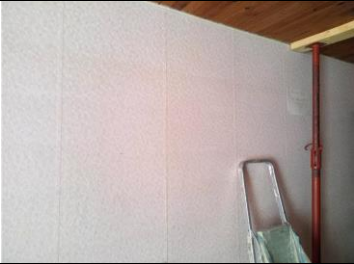
| PRELEVEMENT : P005 | | |

| PRELEVEMENT : P005 | | |
|---|---|---|
| COMMUNAUTE DE COMMUNES DES LANDES<br>D'ARMAGNAC rep. par Mme BERCHOUX<br>Catherine | AD20G26A | Niveau 0 - Local 1<br>Parois verticales - Toutes zones |

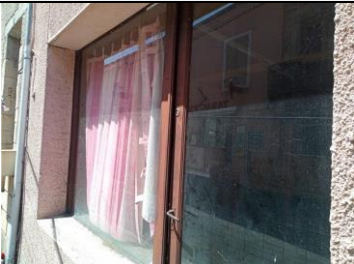
| PRELEVEMENT : P006 | | |

| PRELEVEMENT : P006 | | |
|---|---|---|
| COMMUNAUTE DE COMMUNES DES LANDES<br>D'ARMAGNAC rep. par Mme BERCHOUX<br>Catherine | AD20G26A | Extérieur - Façade côté rue<br>Menuiseries extérieures - Niveau 0 |

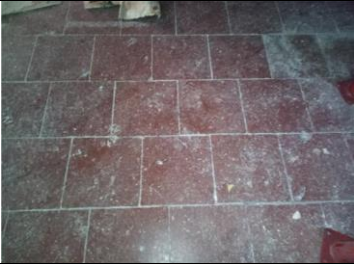
| PRELEVEMENT : P007 | | |

| PRELEVEMENT : P007 | | |
|---|---|---|
| COMMUNAUTE DE COMMUNES DES LANDES<br>D'ARMAGNAC rep. par Mme BERCHOUX<br>Catherine | AD20G26A | Niveau 0 - Local 2<br>Plancher - Sol |

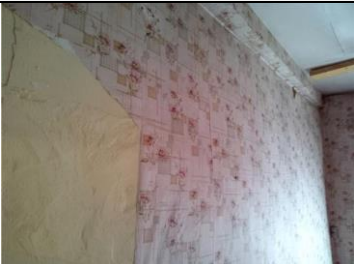
| PRELEVEMENT : P008 | | |

| PRELEVEMENT : P008 | | |
|---|---|---|
| COMMUNAUTE DE COMMUNES DES LANDES<br>D'ARMAGNAC rep. par Mme BERCHOUX<br>Catherine | AD20G26A | Niveau 0 - Local 2<br>Parois verticales - Toutes zones |

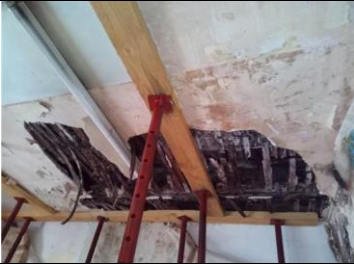
| PRELEVEMENT : P009 | | |

| PRELEVEMENT : P009 | | |
|---|---|---|
| COMMUNAUTE DE COMMUNES DES LANDES<br>D'ARMAGNAC rep. par Mme BERCHOUX<br>Catherine | AD20G26A | Niveau 0 - Local 2<br>Plafond - Toutes zones |

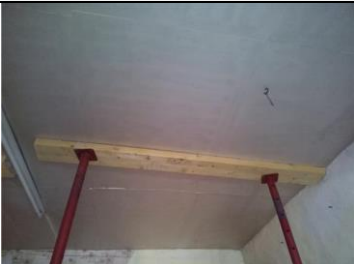
| PRELEVEMENT : P010 | | |

| PRELEVEMENT : P010 | | |
|---|---|---|
| COMMUNAUTE DE COMMUNES DES LANDES<br>D'ARMAGNAC rep. par Mme BERCHOUX<br>Catherine | AD20G26A | Niveau 0 - Local 2<br>Plafond - Toutes zones |

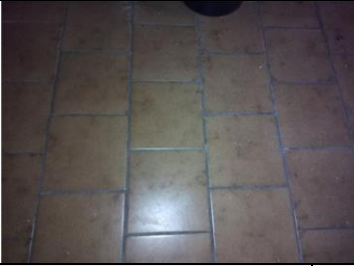
| PRELEVEMENT : P011 | | |

| PRELEVEMENT : P011 | | |
|---|---|---|
| COMMUNAUTE DE COMMUNES DES LANDES<br>D'ARMAGNAC rep. par Mme BERCHOUX<br>Catherine | AD20G26A | Niveau 0 - Salle d'eau<br>Plancher - Sol |

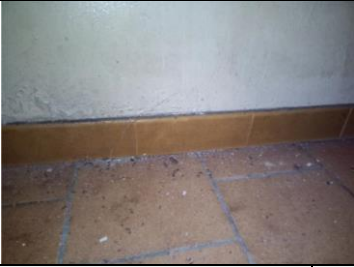
| PRELEVEMENT : P012 | | |

| PRELEVEMENT : P012 | | |
|---|---|---|
| COMMUNAUTE DE COMMUNES DES LANDES<br>D'ARMAGNAC rep. par Mme BERCHOUX<br>Catherine | AD20G26A | Niveau 0 - Salle d'eau<br>Plinthes - Toutes zones |

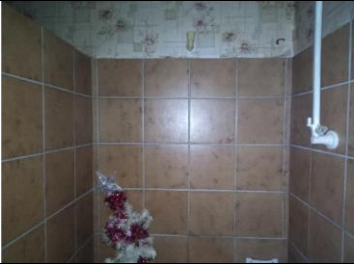
| PRELEVEMENT : P013 | | |

| PRELEVEMENT : P013 | | |
|---|---|---|
| COMMUNAUTE DE COMMUNES DES LANDES<br>D'ARMAGNAC rep. par Mme BERCHOUX<br>Catherine | AD20G26A | Niveau 0 - Salle d'eau<br>Parois verticale - Douche |

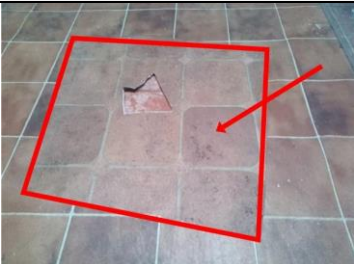
| PRELEVEMENT : P014 | | |

| PRELEVEMENT : P014 | | |
|---|---|---|
| COMMUNAUTE DE COMMUNES DES LANDES<br>D'ARMAGNAC rep. par Mme BERCHOUX<br>Catherine | AD20G26A | Niveau 0 - Cuisine<br>Plancher - Sol |

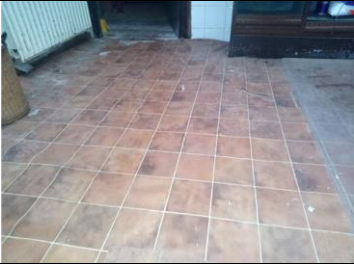
| PRELEVEMENT : P015 | | |

| PRELEVEMENT : P015 | | |
|---|---|---|
| COMMUNAUTE DE COMMUNES DES LANDES<br>D'ARMAGNAC rep. par Mme BERCHOUX<br>Catherine | AD20G26A | Niveau 0 - Cuisine<br>Plancher - Sol |

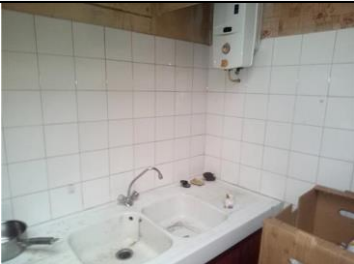
| PRELEVEMENT : P016 | | |

| PRELEVEMENT : P016 | | |
|---|---|---|
| COMMUNAUTE DE COMMUNES DES LANDES<br>D'ARMAGNAC rep. par Mme BERCHOUX<br>Catherine | AD20G26A | Niveau 0 - Cuisine<br>Parois verticales - Côté évier |

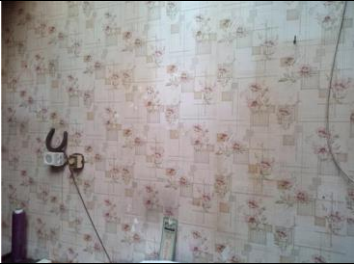
| PRELEVEMENT : P017 | | |

| PRELEVEMENT : P017 | | |
|---|---|---|
| COMMUNAUTE DE COMMUNES DES LANDES<br>D'ARMAGNAC rep. par Mme BERCHOUX<br>Catherine | AD20G26A | Niveau 0 - Cuisine<br>Parois verticales - Toutes zones |

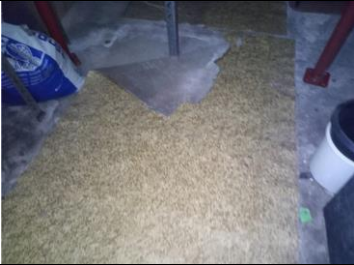
| PRELEVEMENT : P018 | | |

| PRELEVEMENT : P018 | | |
|---|---|---|
| COMMUNAUTE DE COMMUNES DES LANDES<br>D'ARMAGNAC rep. par Mme BERCHOUX<br>Catherine | AD20G26A | Niveau 0 - Réserve 1<br>Plancher - Sol |

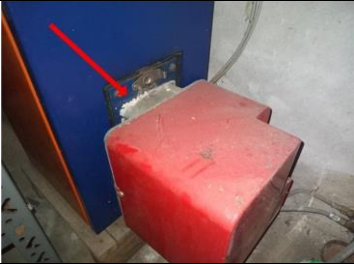
| PRELEVEMENT : P019 | | |

| PRELEVEMENT : P019 | | |
|---|---|---|
| COMMUNAUTE DE COMMUNES DES LANDES<br>D'ARMAGNAC rep. par Mme BERCHOUX<br>Catherine | AD20G26A | Niveau 0 - Réserve 1<br>Chaudière - Côté conduit vertical |

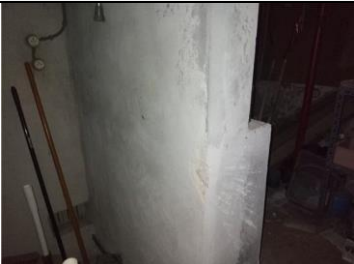
| PRELEVEMENT : P020 | | |

| PRELEVEMENT : P020 | | |
|---|---|---|
| COMMUNAUTE DE COMMUNES DES LANDES<br>D'ARMAGNAC rep. par Mme BERCHOUX<br>Catherine | AD20G26A | Niveau 0 - Réserve 2<br>Parois verticales - Toutes zones |

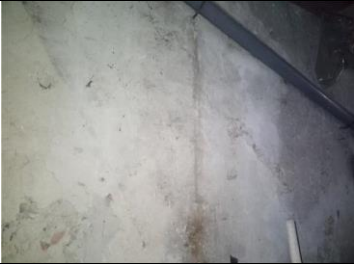
| PRELEVEMENT : P021 | | |

| PRELEVEMENT : P021 | | |
|---|---|---|
| COMMUNAUTE DE COMMUNES DES LANDES<br>D'ARMAGNAC rep. par Mme BERCHOUX<br>Catherine | AD20G26A | Niveau 0 - Garage<br>Parois verticales - Toutes zones |

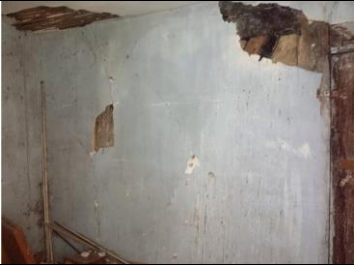
| PRELEVEMENT : P022 | | |

| PRELEVEMENT : P022 | | |
|---|---|---|
| COMMUNAUTE DE COMMUNES DES LANDES<br>D'ARMAGNAC rep. par Mme BERCHOUX<br>Catherine | AD20G26A | Niveau 1 - Chambre 2<br>Parois verticales - Toutes zones |

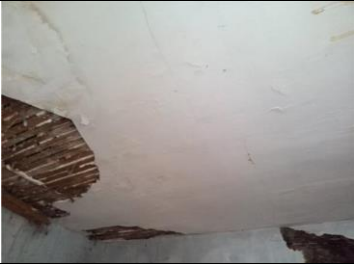
| PRELEVEMENT : P023 | | |

| PRELEVEMENT : P023 | | |
|---|---|---|
| COMMUNAUTE DE COMMUNES DES LANDES<br>D'ARMAGNAC rep. par Mme BERCHOUX<br>Catherine | AD20G26A | Niveau 1 - Chambre 2<br>Plafond - Plafond |

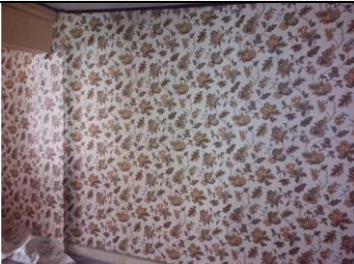
| PRELEVEMENT : P024 | | |

| PRELEVEMENT : P024 | | |
|---|---|---|
| COMMUNAUTE DE COMMUNES DES LANDES<br>D'ARMAGNAC rep. par Mme BERCHOUX<br>Catherine | AD20G26A | Niveau 1 - Chambre 3<br>Parois verticales - Toutes zones |

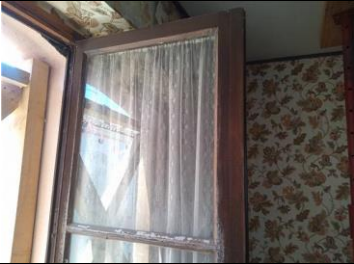
| PRELEVEMENT : P025 | | |

| PRELEVEMENT : P025 | | |
|---|---|---|
| COMMUNAUTE DE COMMUNES DES LANDES<br>D'ARMAGNAC rep. par Mme BERCHOUX<br>Catherine | AD20G26A | Extérieur - Façade côté rue<br>Menuiseries extérieures - Niveau 1 |

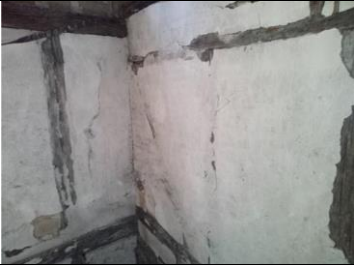
| PRELEVEMENT : P026 | | |

| PRELEVEMENT : P026 | | |
|---|---|---|
| COMMUNAUTE DE COMMUNES DES LANDES<br>D'ARMAGNAC rep. par Mme BERCHOUX<br>Catherine | AD20G26A | Niveau 2 - Comble 3<br>Parois verticales - Toutes zones |

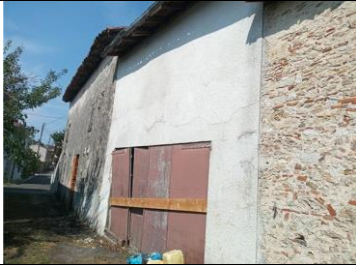
| PRELEVEMENT : P028 | | |

| PRELEVEMENT : P028 | | |
|---|---|---|
| COMMUNAUTE DE COMMUNES DES LANDES<br>D'ARMAGNAC rep. par Mme BERCHOUX<br>Catherine | AD20G26A | Extérieur - Façade arrière<br>Mur extérieur - Toutes zones |

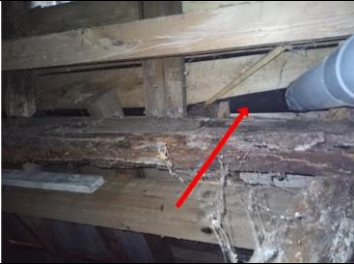
| PRELEVEMENT : P029 | | |

| PRELEVEMENT : P029 | | |
|---|---|---|
| COMMUNAUTE DE COMMUNES DES LANDES<br>D'ARMAGNAC rep. par Mme BERCHOUX<br>Catherine | AD20G26A | Extérieur - Couverture<br>Jonction de plaques ondulées - Comble 1 |

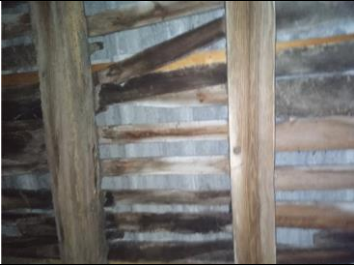
| PRELEVEMENT : P030 | | |

| PRELEVEMENT : P030 | | |
|---|---|---|
| COMMUNAUTE DE COMMUNES DES LANDES<br>D'ARMAGNAC rep. par Mme BERCHOUX<br>Catherine | AD20G26A | Extérieur - Couverture<br>Plaques ondulées - Comble 1 |

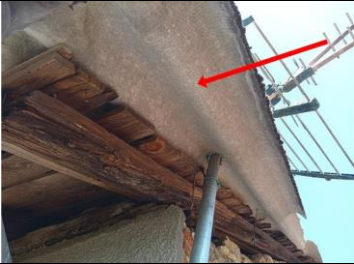
| PRELEVEMENT : P031 | | |

| PRELEVEMENT : P031 | | |
|---|---|---|
| COMMUNAUTE DE COMMUNES DES LANDES<br>D'ARMAGNAC rep. par Mme BERCHOUX<br>Catherine | AD20G26A | Extérieur - Couverture<br>Plaques ondulées - Comble 2 |

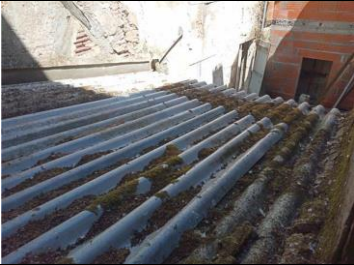
| PRELEVEMENT : P032 | | |

| PRELEVEMENT : P032 | | |
|---|---|---|
| COMMUNAUTE DE COMMUNES DES LANDES<br>D'ARMAGNAC rep. par Mme BERCHOUX<br>Catherine | AD20G26A | Extérieur - Couverture<br>Plaques ondulées - Cuisine |
