## DOSSIER DE DIAGNOSTICS TECHNIQUES

Référence : AD21G26A

Mission réalisée les 22 et 23/07/2026

Bâtiment  
45 rue du Fort  
40310 GABARRET

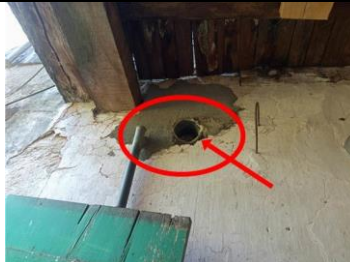
| Nom du client | Numéro de dossier | Localisation |
|---|---|---|
| COMMUNAUTE DE COMMUNES DES LANDES<br>D'ARMAGNAC rep. par Mme BERCHOUX<br>Catherine | AD21G26A | Niveau 0 - Cour intérieure 2<br>Conduit dans épaisseur du mur - Côté Sde en partie haute |

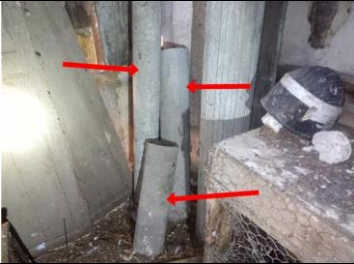
| ELEMENT : 3 Morceaux de conduits stockés | | |
|---|---|---|
| COMMUNAUTE DE COMMUNES DES LANDES<br>D'ARMAGNAC rep. par Mme BERCHOUX<br>Catherine | AD21G26A | Niveau 0 - Rangement 2<br>3 Morceaux de conduits stockés - Côté porte accès extérieur |

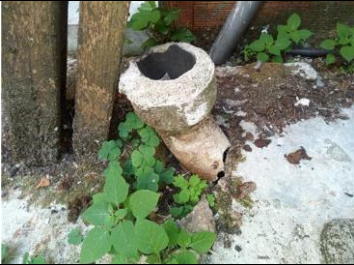
| ELEMENT : Conduit de fluide au sol | | |
|---|---|---|
| COMMUNAUTE DE COMMUNES DES LANDES<br>D'ARMAGNAC rep. par Mme BERCHOUX<br>Catherine | AD21G26A | Niveau 0 - Cour intérieure 1<br>Conduit de fluide au sol - Sol côté Dégt |

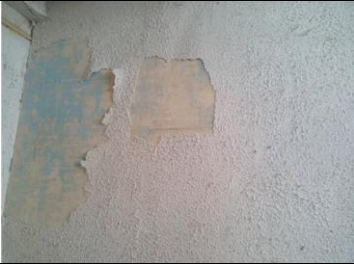
| PRELEVEMENT : P001 | | |
|---|---|---|
| COMMUNAUTE DE COMMUNES DES LANDES<br>D'ARMAGNAC rep. par Mme BERCHOUX<br>Catherine | AD21G26A | Niveau 0 - Entrée immeuble<br>Parois verticales - Toutes zones |

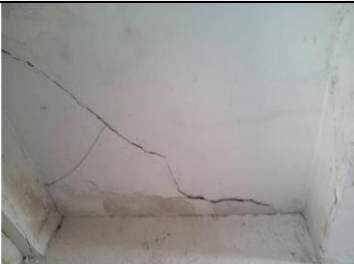
| PRELEVEMENT : P002 | | |
|---|---|---|
| COMMUNAUTE DE COMMUNES DES LANDES<br>D'ARMAGNAC rep. par Mme BERCHOUX<br>Catherine | AD21G26A | Niveau 0 - Entrée immeuble<br>Plafond - Toutes zones |

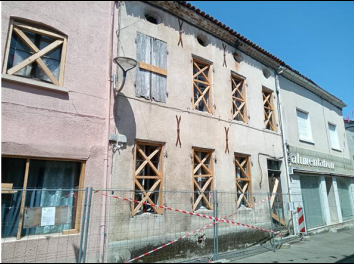
| PRELEVEMENT : P003 | | |
|---|---|---|
| COMMUNAUTE DE COMMUNES DES LANDES<br>D'ARMAGNAC rep. par Mme BERCHOUX<br>Catherine | AD21G26A | Extérieur - Façade côté rue<br>Mur extérieur - Toutes zones |

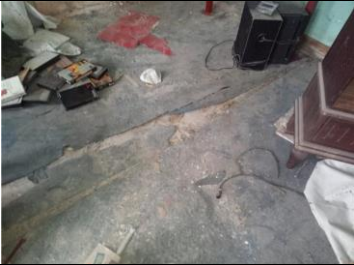
| PRELEVEMENT : P004 | | |
|---|---|---|
| COMMUNAUTE DE COMMUNES DES LANDES<br>D'ARMAGNAC rep. par Mme BERCHOUX<br>Catherine | AD21G26A | Niveau 0 - Logt 1 - Séjour<br>Plancher - Sol |

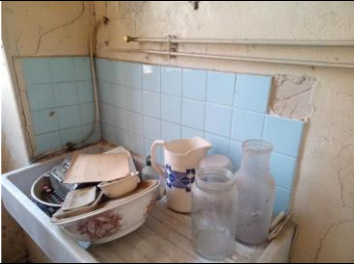
| PRELEVEMENT : P005 | | |
|---|---|---|
| COMMUNAUTE DE COMMUNES DES LANDES<br>D'ARMAGNAC rep. par Mme BERCHOUX<br>Catherine | AD21G26A | Niveau 0 - Logt 1 - Cuisine<br>Crédence - Évier |

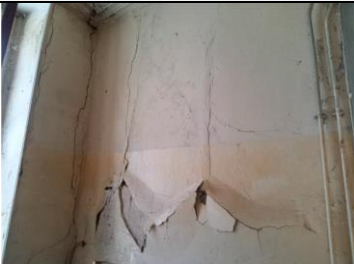
| PRELEVEMENT : P006 | | |
|---|---|---|
| COMMUNAUTE DE COMMUNES DES LANDES<br>D'ARMAGNAC rep. par Mme BERCHOUX<br>Catherine | AD21G26A | Niveau 0 - Logt 1 - Cuisine<br>Parois verticales - Toutes zones |

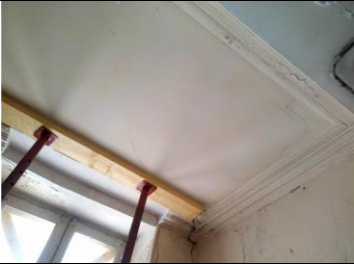
| PRELEVEMENT : P007 | | |
|---|---|---|
| COMMUNAUTE DE COMMUNES DES LANDES<br>D'ARMAGNAC rep. par Mme BERCHOUX<br>Catherine | AD21G26A | Niveau 0 - Logt 1 - Cuisine<br>Plafond - Toutes zones |

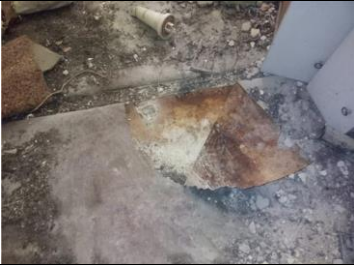
| PRELEVEMENT : P008 | | |
|---|---|---|
| COMMUNAUTE DE COMMUNES DES LANDES<br>D'ARMAGNAC rep. par Mme BERCHOUX<br>Catherine | AD21G26A | Niveau 0 - Logt 1 - Chambre 2<br>Plancher - Sol |

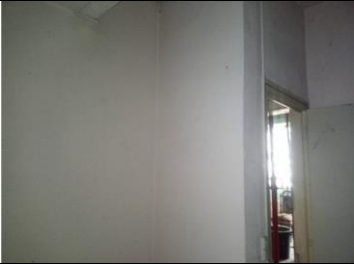
| PRELEVEMENT : P009 | | |
|---|---|---|
| COMMUNAUTE DE COMMUNES DES LANDES<br>D'ARMAGNAC rep. par Mme BERCHOUX<br>Catherine | AD21G26A | Niveau 0 - Logt 1 - Chambre 1<br>Cloison - Côté Chambre 2 |

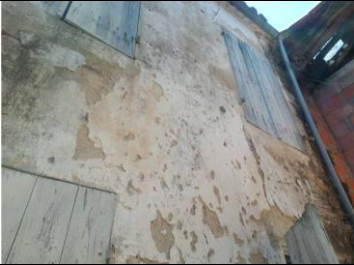
| PRELEVEMENT : P010 | | |
|---|---|---|
| COMMUNAUTE DE COMMUNES DES LANDES<br>D'ARMAGNAC rep. par Mme BERCHOUX<br>Catherine | AD21G26A | Niveau 0 - Cour intérieure 1<br>Murs extérieur - Toutes zones |

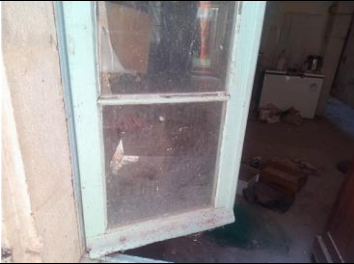
| PRELEVEMENT : P011 | | |
|---|---|---|
| COMMUNAUTE DE COMMUNES DES LANDES<br>D'ARMAGNAC rep. par Mme BERCHOUX<br>Catherine | AD21G26A | Niveau 0 - Cour intérieure 1<br>Fenêtres bois - Toutes zones |

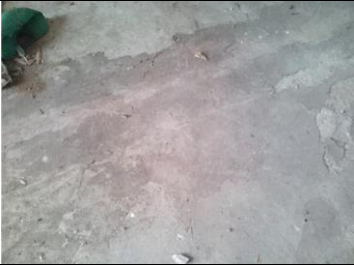
| PRELEVEMENT : P012 | | |
|---|---|---|
| COMMUNAUTE DE COMMUNES DES LANDES<br>D'ARMAGNAC rep. par Mme BERCHOUX<br>Catherine | AD21G26A | Niveau 0 - Logt 2 - Séjour<br>Plancher - Sol |

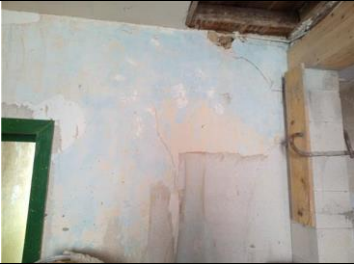
| PRELEVEMENT : P013 | | |
|---|---|---|
| COMMUNAUTE DE COMMUNES DES LANDES<br>D'ARMAGNAC rep. par Mme BERCHOUX<br>Catherine | AD21G26A | Niveau 0 - Logt 2 - Séjour<br>Parois verticales - Toutes zones |

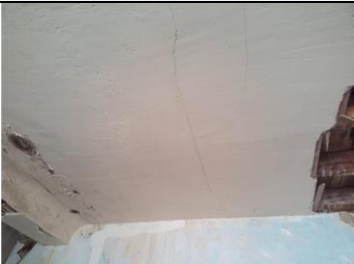
| PRELEVEMENT : P014 | | |
|---|---|---|
| COMMUNAUTE DE COMMUNES DES LANDES<br>D'ARMAGNAC rep. par Mme BERCHOUX<br>Catherine | AD21G26A | Niveau 0 - Logt 2 - Séjour<br>Plafond - Toutes zones |

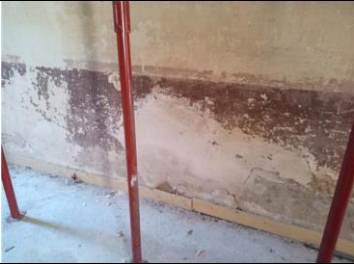
| PRELEVEMENT : P015 | | |
|---|---|---|
| COMMUNAUTE DE COMMUNES DES LANDES<br>D'ARMAGNAC rep. par Mme BERCHOUX<br>Catherine | AD21G26A | Niveau 0 - Logt 2 - Séjour<br>Parois verticales - Côté ancien couloir |

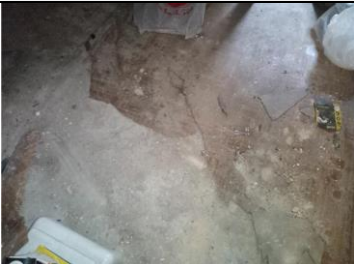
| PRELEVEMENT : P016 | | |
|---|---|---|
| COMMUNAUTE DE COMMUNES DES LANDES<br>D'ARMAGNAC rep. par Mme BERCHOUX<br>Catherine | AD21G26A | Niveau 0 - Logt 2 - Chambre 2<br>Plancher - Sol |

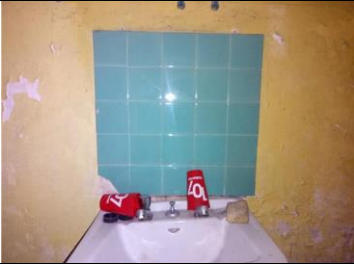
| PRELEVEMENT : P017 | | |
|---|---|---|
| COMMUNAUTE DE COMMUNES DES LANDES<br>D'ARMAGNAC rep. par Mme BERCHOUX<br>Catherine | AD21G26A | Niveau 0 - Logt 2 - Salle d'eau/WC<br>Crédence - Lavabo |

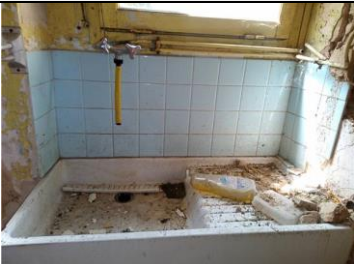
| PRELEVEMENT : P018 | | |
|---|---|---|
| COMMUNAUTE DE COMMUNES DES LANDES<br>D'ARMAGNAC rep. par Mme BERCHOUX<br>Catherine | AD21G26A | Niveau 0 - Logt 2 - Cuisine<br>Crédence - Évier |

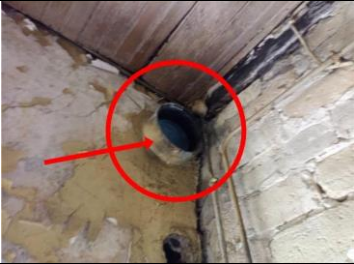
| PRELEVEMENT : P020 | | |
|---|---|---|
| COMMUNAUTE DE COMMUNES DES LANDES<br>D'ARMAGNAC rep. par Mme BERCHOUX<br>Catherine | AD21G26A | Niveau 0 - Logt 2 - Cuisine<br>Conduit de fumée dans épaisseur du mur - Partie haute mur<br>extérieur |

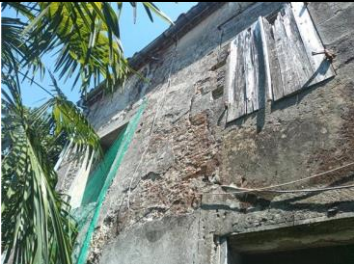
| PRELEVEMENT : P021 | | |
|---|---|---|
| COMMUNAUTE DE COMMUNES DES LANDES<br>D'ARMAGNAC rep. par Mme BERCHOUX<br>Catherine | AD21G26A | Niveau 0 - Cour intérieure 2<br>Murs extérieur - Toutes zones |

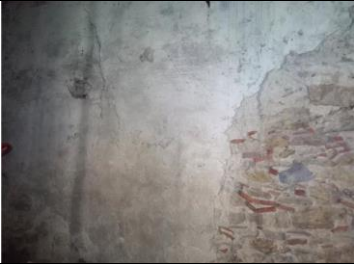
| PRELEVEMENT : P023 | | |
|---|---|---|
| COMMUNAUTE DE COMMUNES DES LANDES<br>D'ARMAGNAC rep. par Mme BERCHOUX<br>Catherine | AD21G26A | Niveau 0 - Rangement 1<br>Parois verticales - Toutes zones |

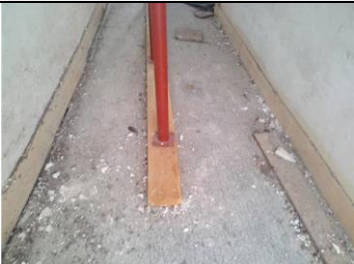
| PRELEVEMENT : P024 | | |
|---|---|---|
| COMMUNAUTE DE COMMUNES DES LANDES<br>D'ARMAGNAC rep. par Mme BERCHOUX<br>Catherine | AD21G26A | Niveau 1 - Dégagement 2<br>Plancher - Sol |

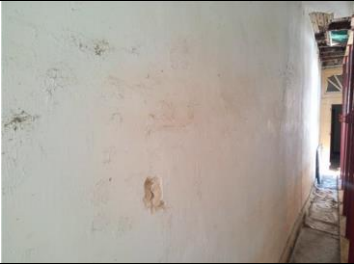
| PRELEVEMENT : P025 | | |
|---|---|---|
| COMMUNAUTE DE COMMUNES DES LANDES<br>D'ARMAGNAC rep. par Mme BERCHOUX<br>Catherine | AD21G26A | Niveau 1 - Dégagement 2<br>Parois verticales - Toutes zones |

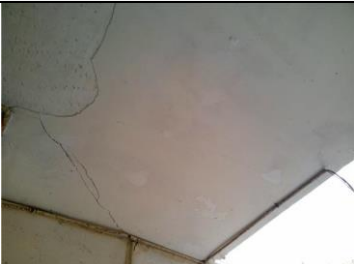
| PRELEVEMENT : P026 | | |
|---|---|---|
| COMMUNAUTE DE COMMUNES DES LANDES<br>D'ARMAGNAC rep. par Mme BERCHOUX<br>Catherine | AD21G26A | Niveau 1 - Dégagement 2<br>Plafond - Toutes zones |

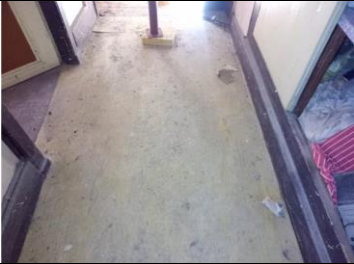
| PRELEVEMENT : P027 | | |
|---|---|---|
| COMMUNAUTE DE COMMUNES DES LANDES<br>D'ARMAGNAC rep. par Mme BERCHOUX<br>Catherine | AD21G26A | Niveau 1 - Logt 3 - Entrée / Dégt<br>Plancher - Sol |

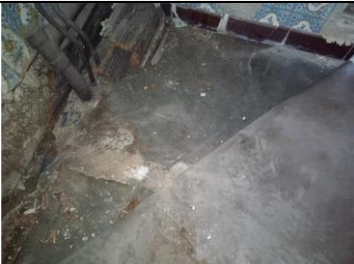
| PRELEVEMENT : P028 | | |
|---|---|---|
| COMMUNAUTE DE COMMUNES DES LANDES<br>D'ARMAGNAC rep. par Mme BERCHOUX<br>Catherine | AD21G26A | Niveau 1 - Logt 3 - Salle d'eau<br>Plancher - Sol |

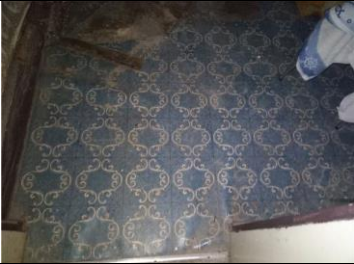
| PRELEVEMENT : P029 | | |
|---|---|---|
| COMMUNAUTE DE COMMUNES DES LANDES<br>D'ARMAGNAC rep. par Mme BERCHOUX<br>Catherine | AD21G26A | Niveau 1 - Logt 3 - Salle d'eau<br>Plancher - Sol |

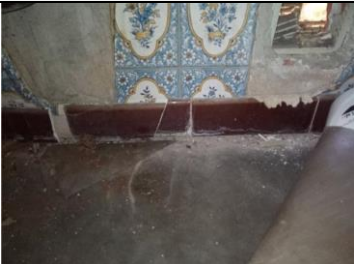
| PRELEVEMENT : P030 | | |
|---|---|---|
| COMMUNAUTE DE COMMUNES DES LANDES<br>D'ARMAGNAC rep. par Mme BERCHOUX<br>Catherine | AD21G26A | Niveau 1 - Logt 3 - Salle d'eau<br>Plinthes - Côté Cuisine |

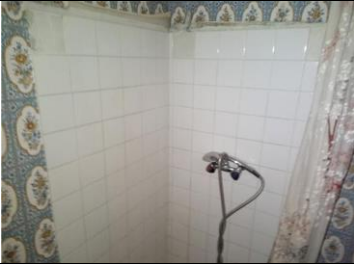
| PRELEVEMENT : P031 | | |
|---|---|---|
| COMMUNAUTE DE COMMUNES DES LANDES<br>D'ARMAGNAC rep. par Mme BERCHOUX<br>Catherine | AD21G26A | Niveau 1 - Logt 3 - Salle d'eau<br>Parois verticales - Douche et lavabo |

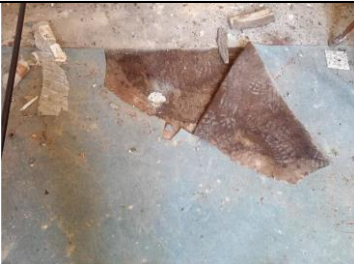
| PRELEVEMENT : P032 | | |
|---|---|---|
| COMMUNAUTE DE COMMUNES DES LANDES<br>D'ARMAGNAC rep. par Mme BERCHOUX<br>Catherine | AD21G26A | Niveau 1 - Logt 3 - Séjour<br>Plancher - Sol |

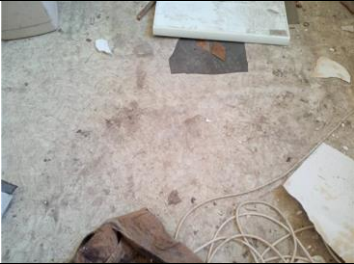
| PRELEVEMENT : P034 | | |
|---|---|---|
| COMMUNAUTE DE COMMUNES DES LANDES<br>D'ARMAGNAC rep. par Mme BERCHOUX<br>Catherine | AD21G26A | Niveau 1 - Logt 3 - Cuisine<br>Plancher - Sol |

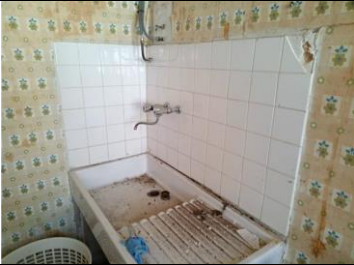
| PRELEVEMENT : P035 | | |
|---|---|---|
| COMMUNAUTE DE COMMUNES DES LANDES<br>D'ARMAGNAC rep. par Mme BERCHOUX<br>Catherine | AD21G26A | Niveau 1 - Logt 3 - Cuisine<br>Crédence - Évier |

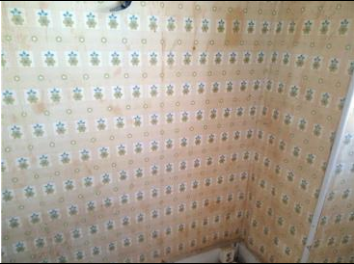
| PRELEVEMENT : P036 | | |
|---|---|---|
| COMMUNAUTE DE COMMUNES DES LANDES<br>D'ARMAGNAC rep. par Mme BERCHOUX<br>Catherine | AD21G26A | Niveau 1 - Logt 3 - Cuisine<br>Parois verticales - Toutes zones |

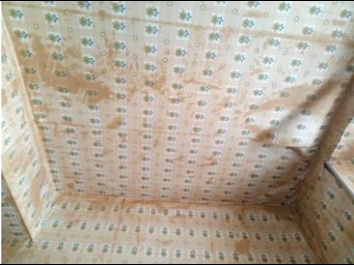
| PRELEVEMENT : P037 | | |
|---|---|---|
| COMMUNAUTE DE COMMUNES DES LANDES<br>D'ARMAGNAC rep. par Mme BERCHOUX<br>Catherine | AD21G26A | Niveau 1 - Logt 3 - Cuisine<br>Plafond - Toutes zones |

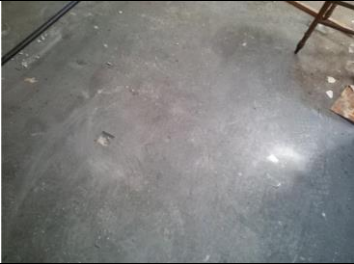
| PRELEVEMENT : P038 | | |
|---|---|---|
| COMMUNAUTE DE COMMUNES DES LANDES<br>D'ARMAGNAC rep. par Mme BERCHOUX<br>Catherine | AD21G26A | Niveau 1 - Logt 3 - Chambre 1<br>Plancher - Sol |
