## VISITE TECHNIQUE POUR CONSTAT D'EVOLUTION

ILOT Rue du Fort  
40310 – GABARRET

**DOSSIER n°2026070202 - Affaire : ILOT FORT – GABARRET**

**Ouvrage concerné :** 35 & 45 rue du Fort – GABARRET

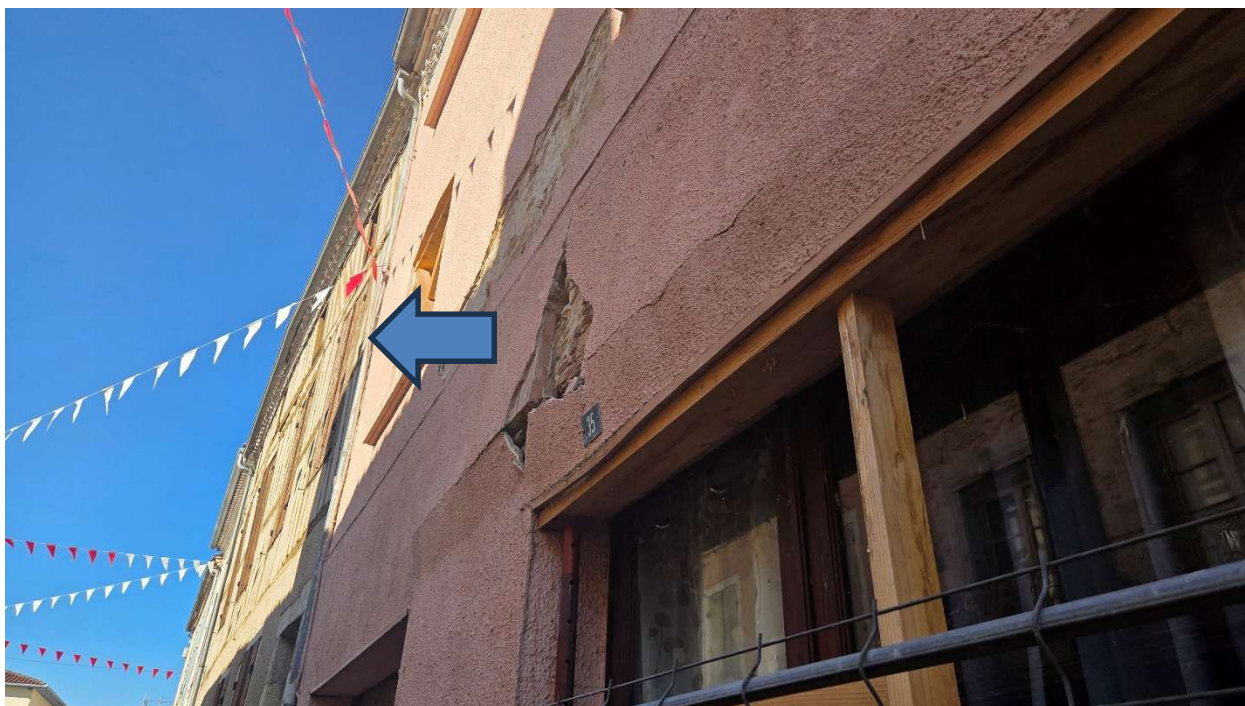
Lors du diagnostic initial, une déformation localisée des linteaux de façade avait été observée.

**La visite du 7 juillet 2026 met désormais en évidence un ventre de façade nettement plus marqué, traduisant une aggravation des déformations précédemment constatées.**

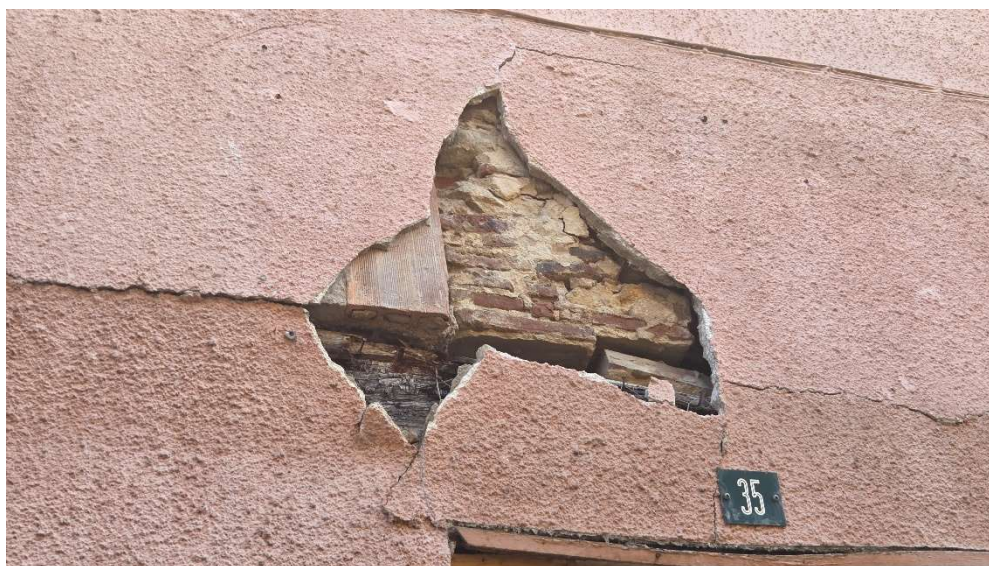
**Une ouverture plus importante des fissurations laisse craindre une désolidarisation progressive des éléments porteurs verticaux.**

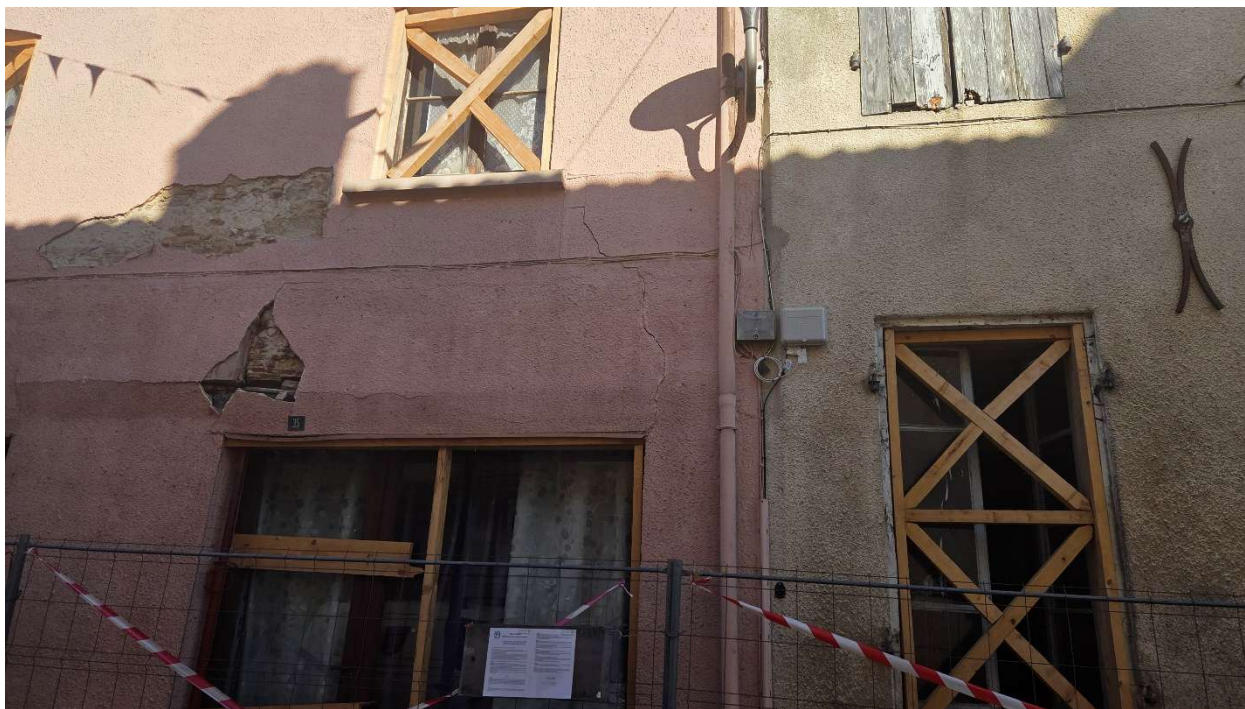
Nous observons une aggravation des fissurations autour des linteaux de façades

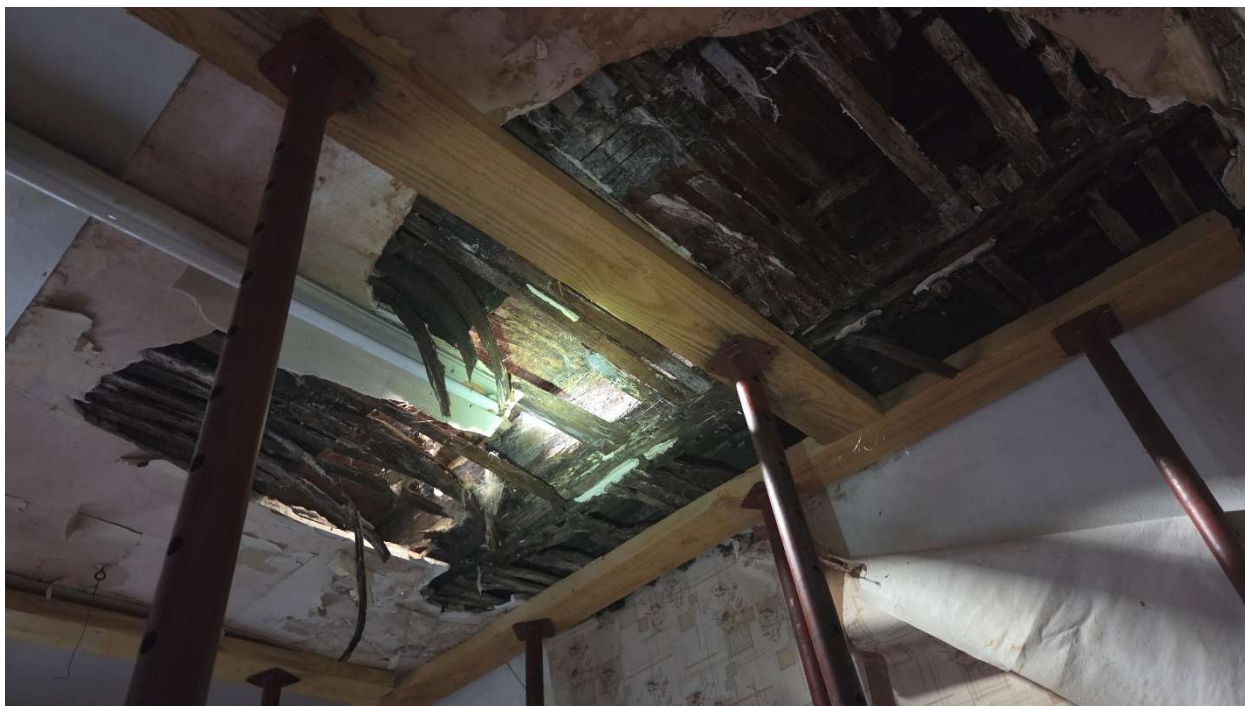
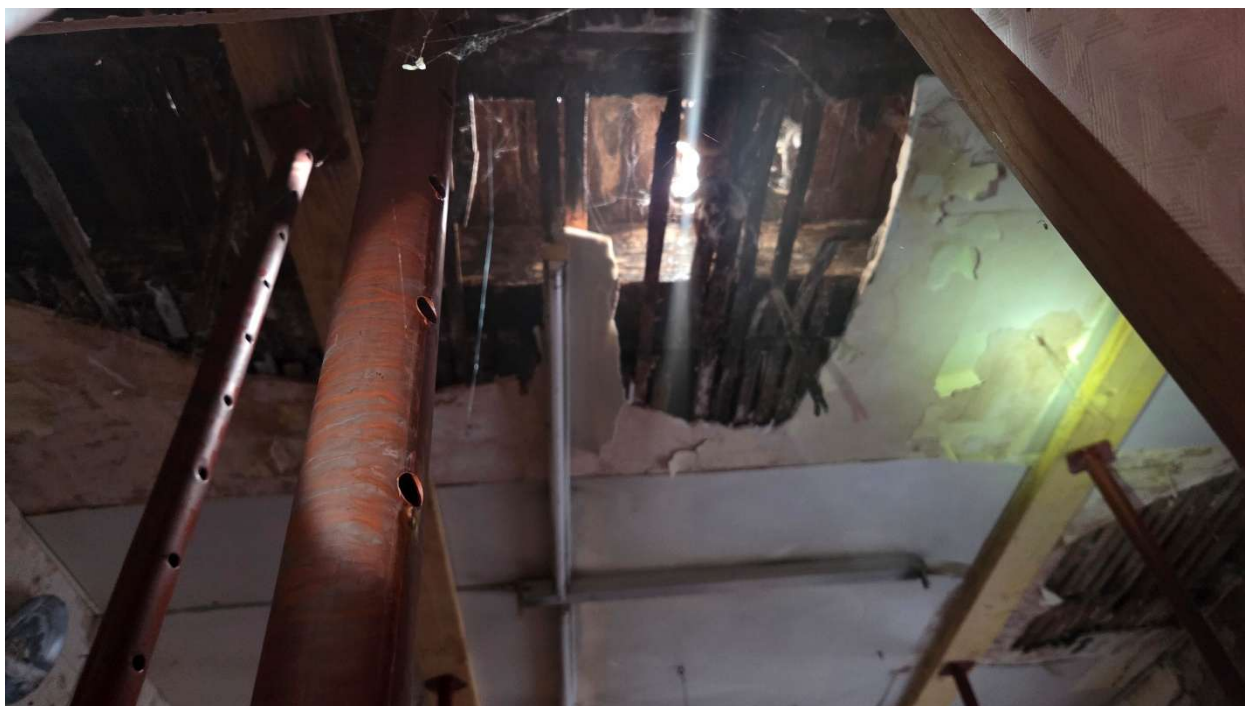
PLANCHER DU RDC HAUT PROCHE FACADE :

Aggravation des dégradations sur plancher haut du RDC de part les infiltrations toujours en cours.

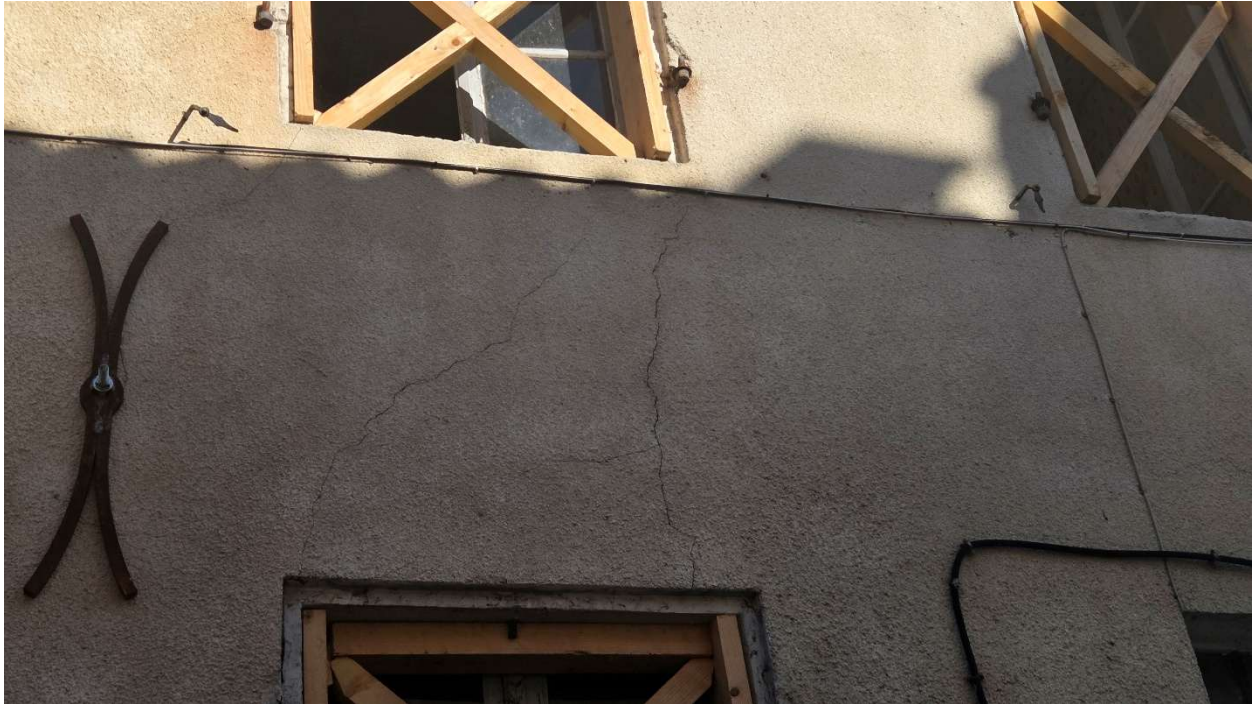
**Aggravation des fissurations de façade par rapport aux visites précédentes malgré les mesures conservatoires en place.**

**Les éléments constatés lors de cette visite confortent donc les conclusions du diagnostic initial et renforcent la nécessité d'engager, dans les meilleurs délais, la déconstruction des deux bâtiments selon les modalités définies dans notre rapport de diagnostic.**

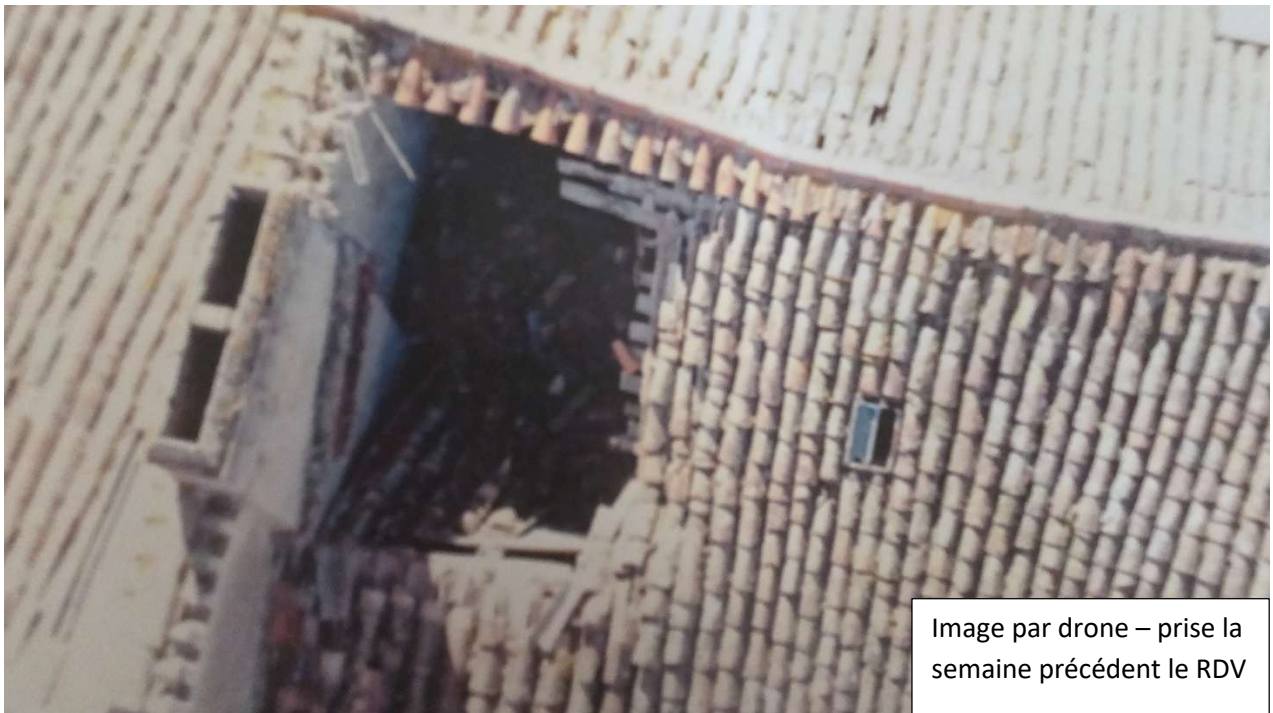
Image par drone – prise la semaine précédent le RDV

**Effondrement de la toiture sur une zone de l'ouvrage non présente lors du diagnostic initial.**

L'aggravation des déformations de façade, l'évolution des fissurations, la poursuite des infiltrations ainsi que l'effondrement partiel de la couverture du bâtiment n°45 traduisent une dégradation progressive des capacités mécaniques des ouvrages.
