## MISSION DE DIAGNOSTIC STRUCTURE

ILOT Rue du Fort

40310 – GABARRET

Dossier : 2025060175 / Indice 1 – 29/08/2025

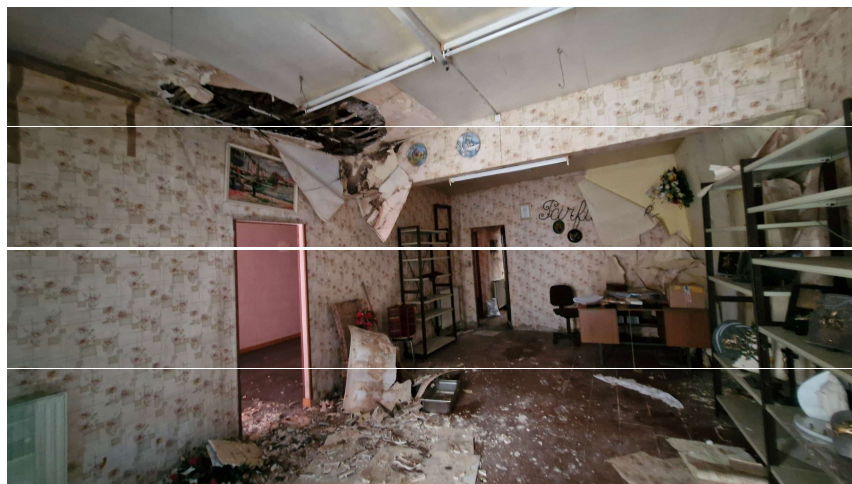
Détérioration du plancher haut avec humidité et fluage

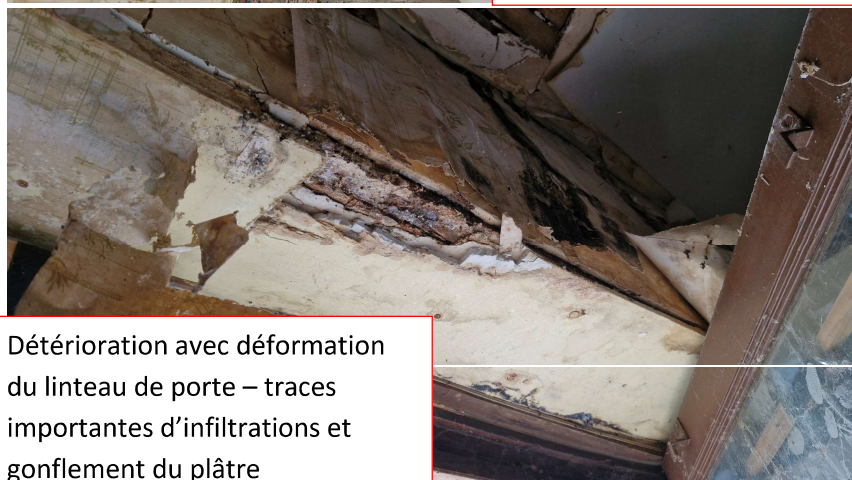
Détérioration avec déformation du linteau de porte – traces importantes d'infiltrations et gonflement du plâtre

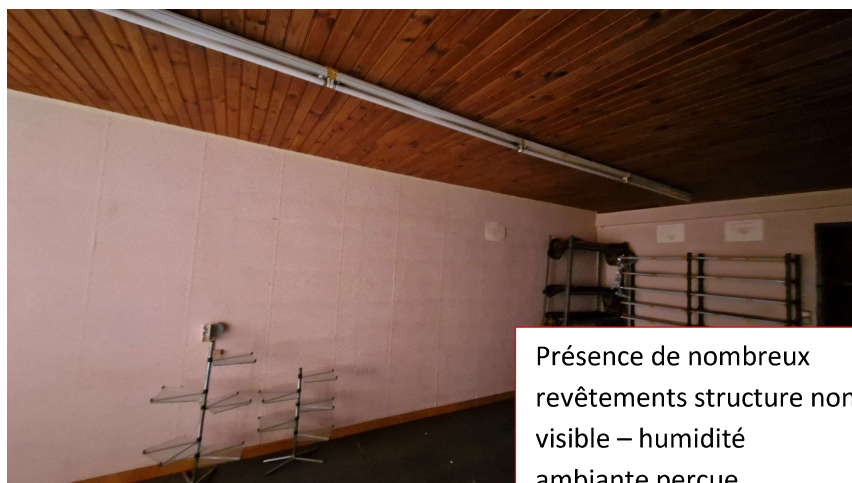
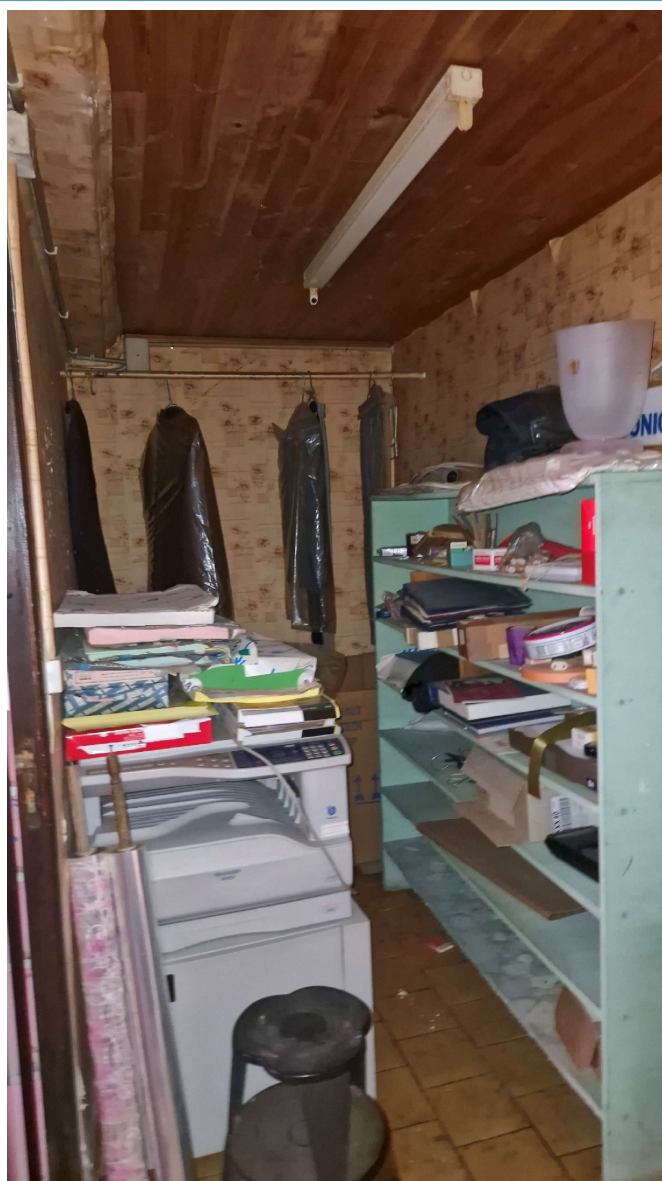
Présence de nombreux revêtements structure non visible – humidité ambiante perçue

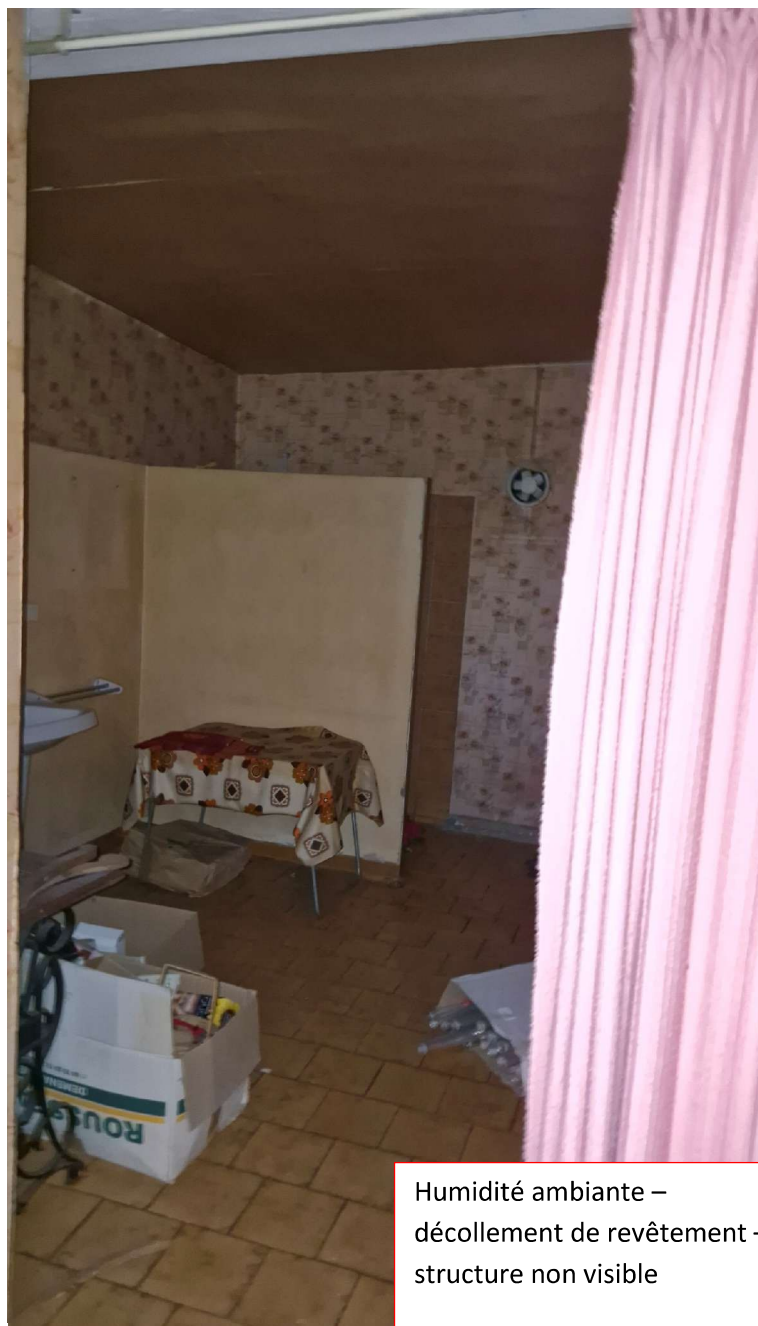
Humidité ambiante –  
décollement de revêtement –  
structure non visible

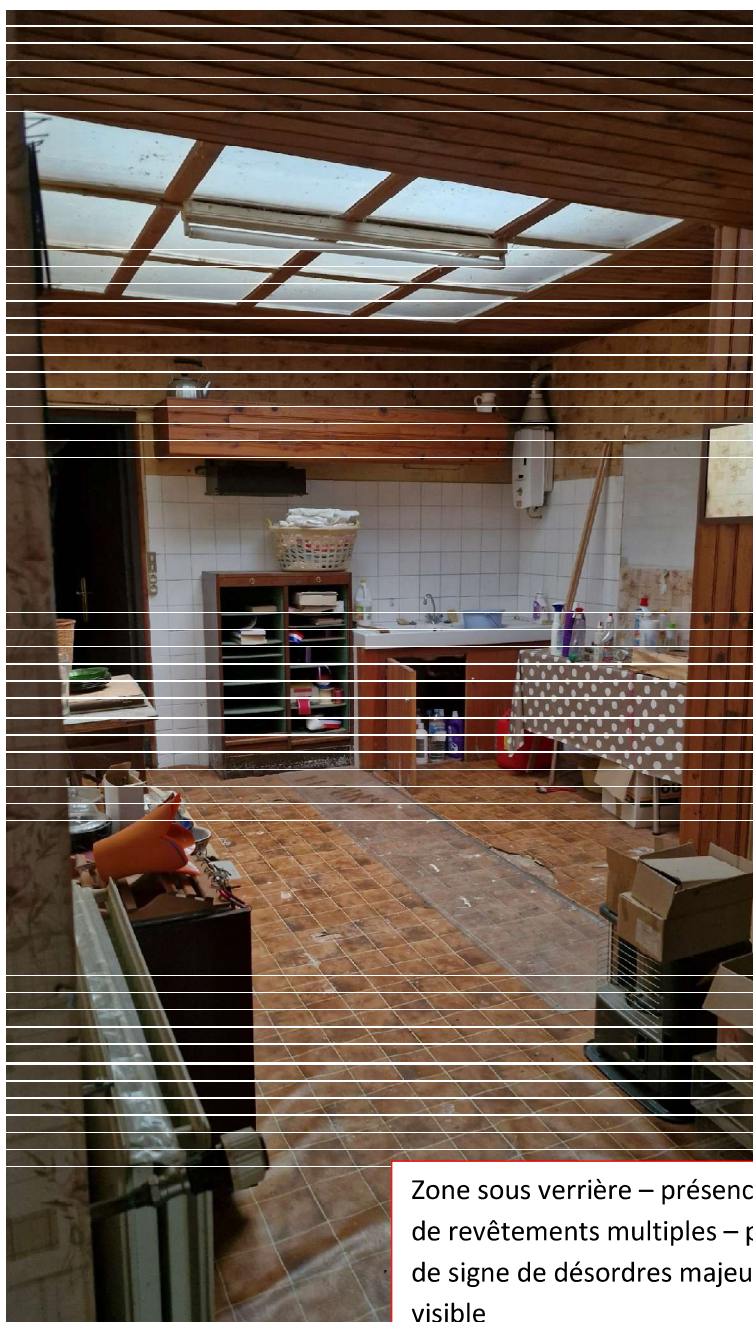
Zone sous verrière – présence de revêtements multiples – pas de signe de désordres majeurs visible

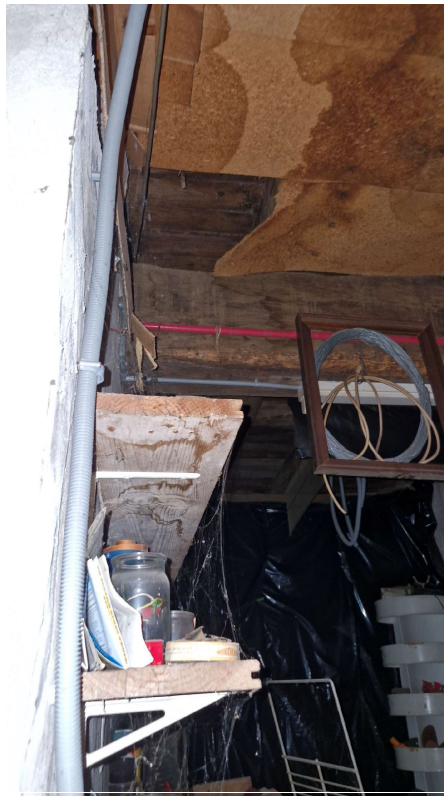
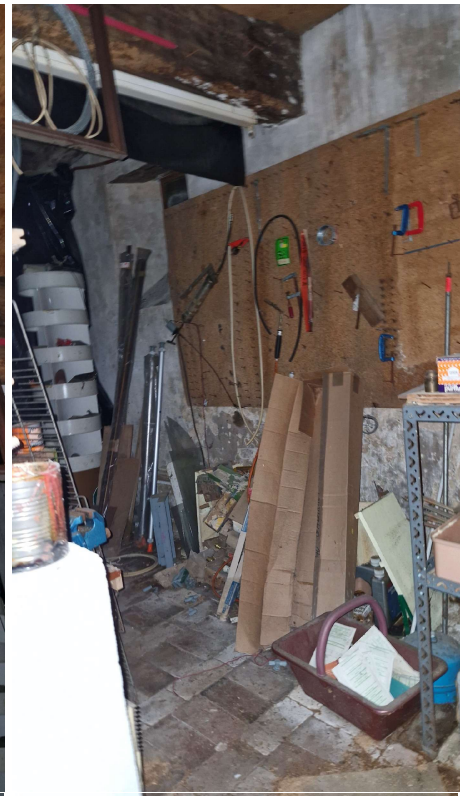
Présence de traces d'humidité sur la structure – présence présumée d'insectes xylophages (galeries observées sur la poutre principale)

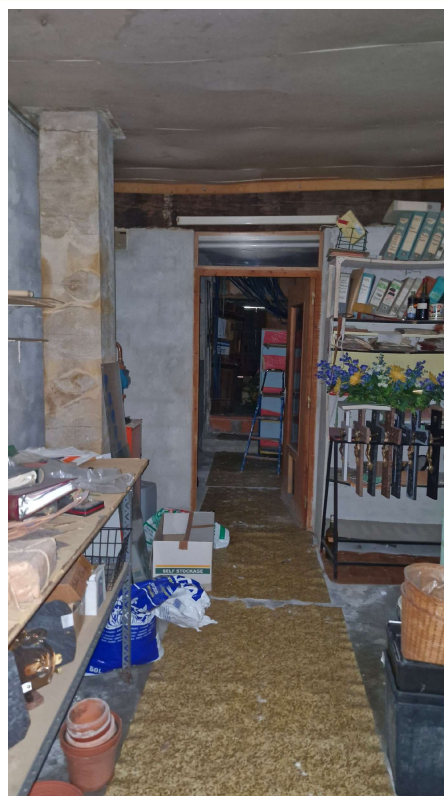
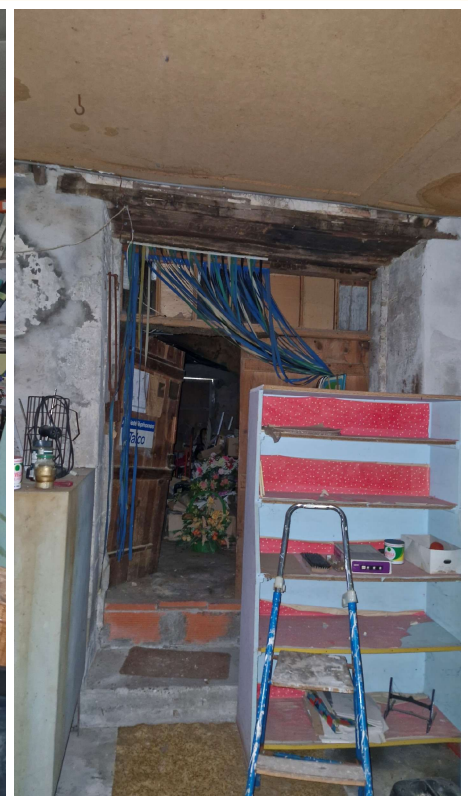
Signes d'humidité visibles sur l'ouvrage – présence d'infiltration depuis les étages

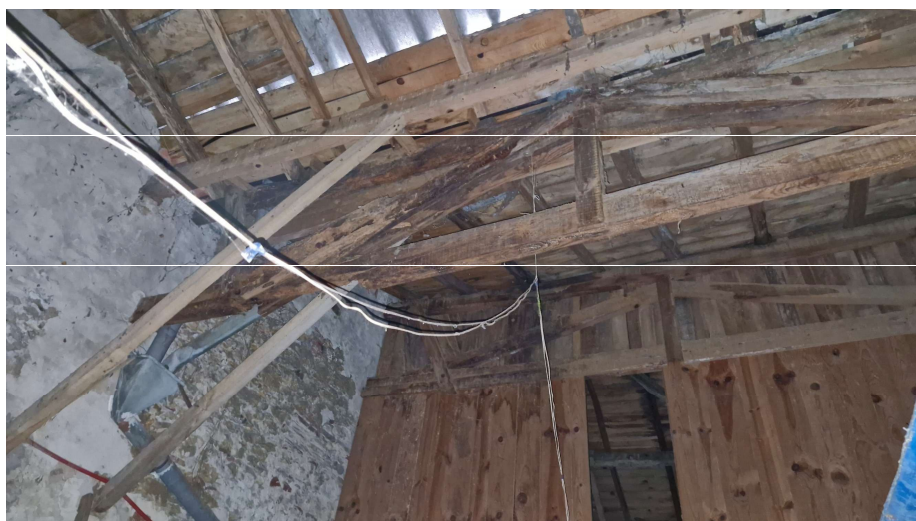
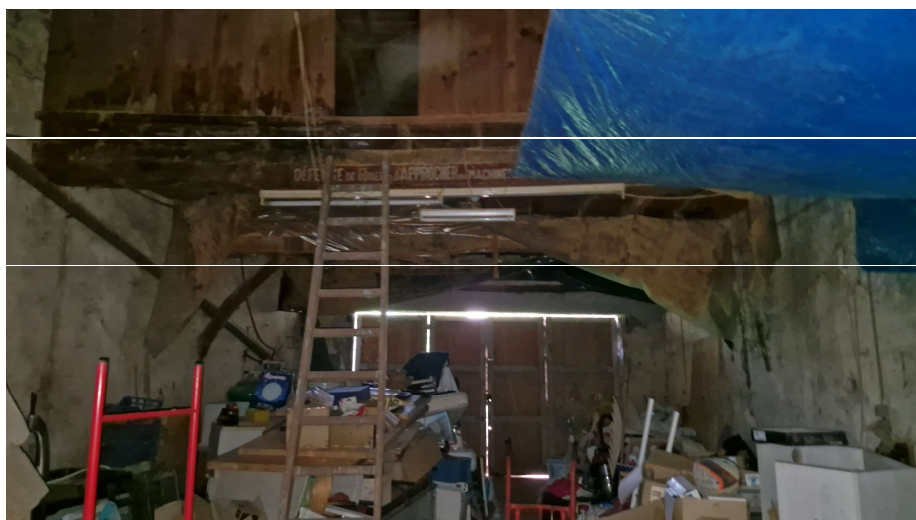
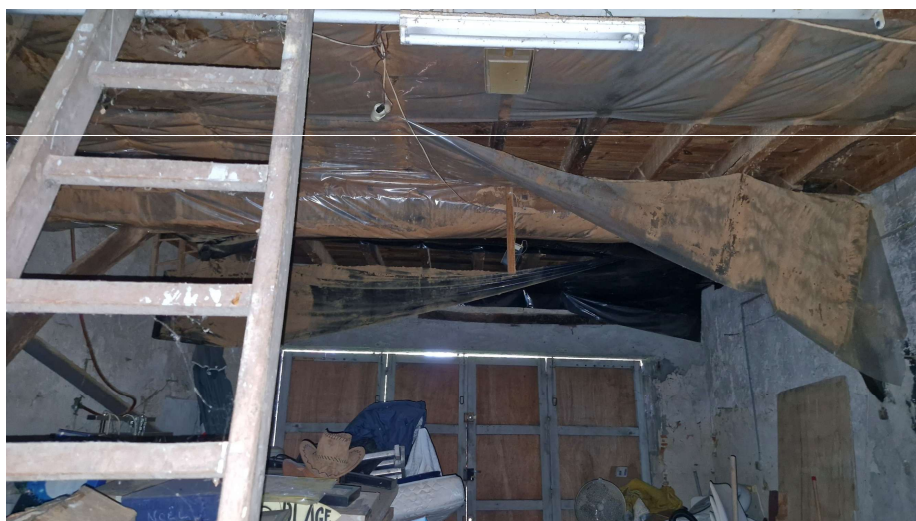
**Charpente très humide et endommagée – ayant fait l’objet de reprises perfectibles**

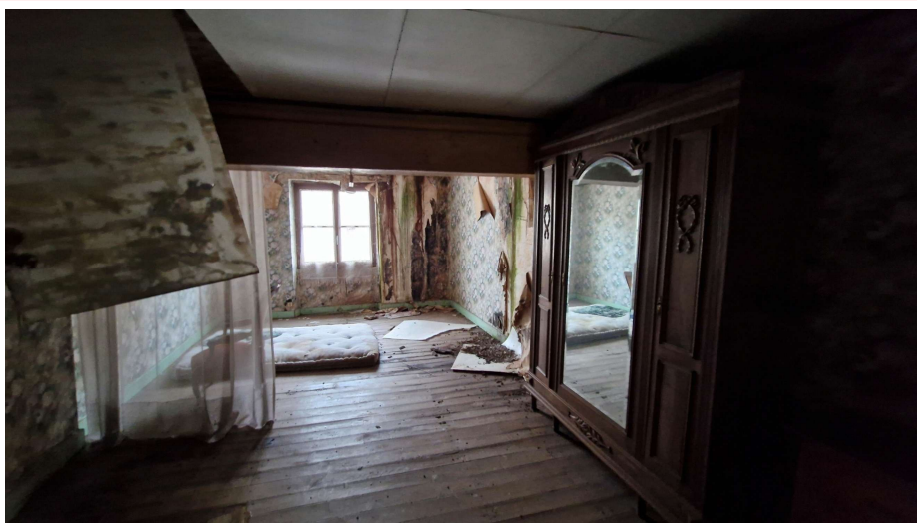
Structure humide et endommagée : plancher/poutres/linteau de fenêtre

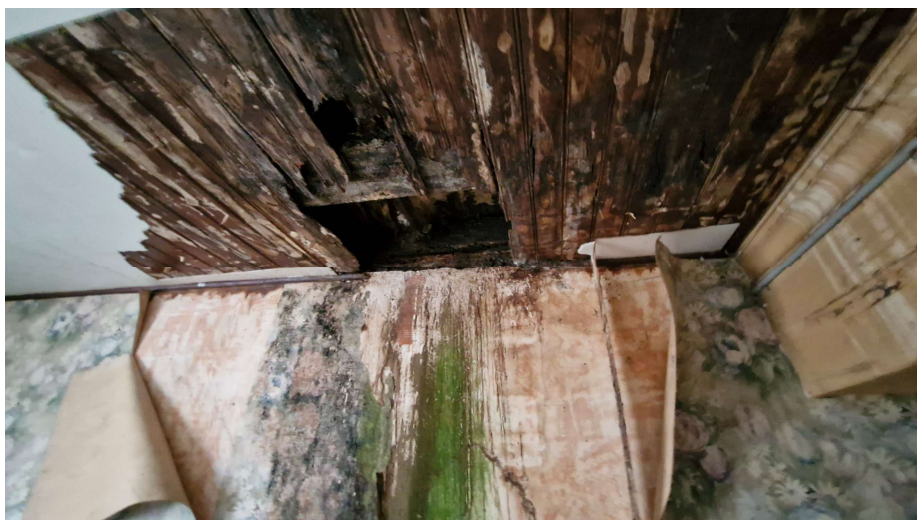
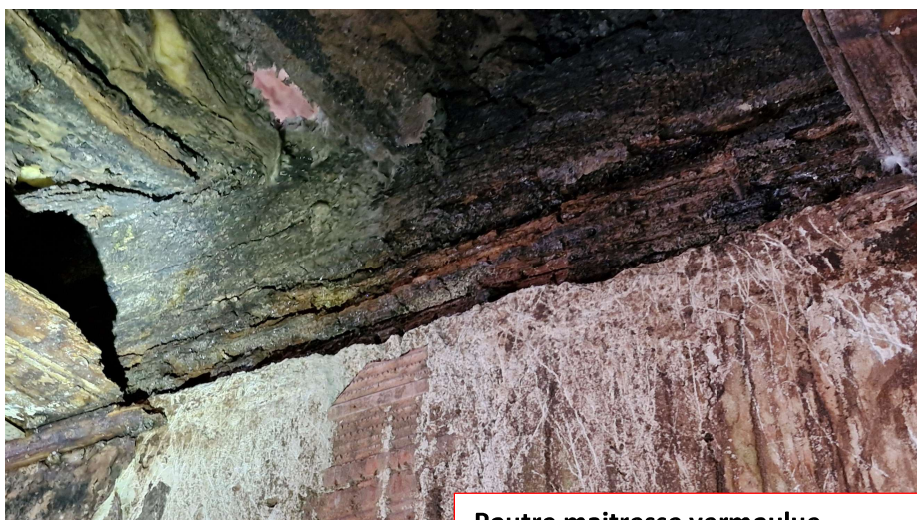
Poutre maitresse vermoulue

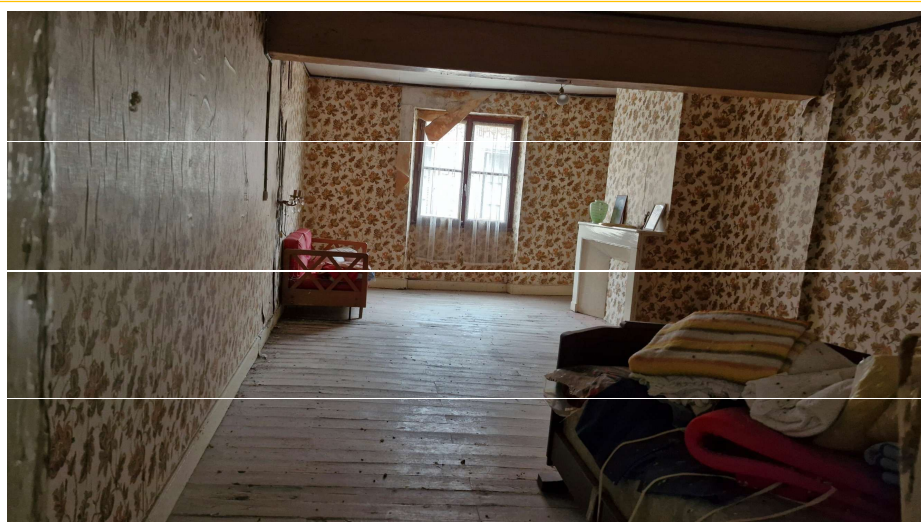
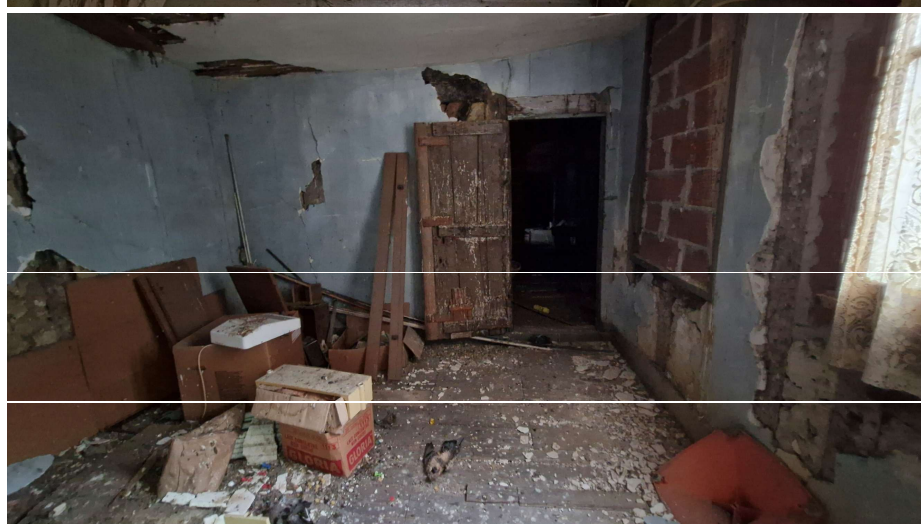
Humidité omniprésente

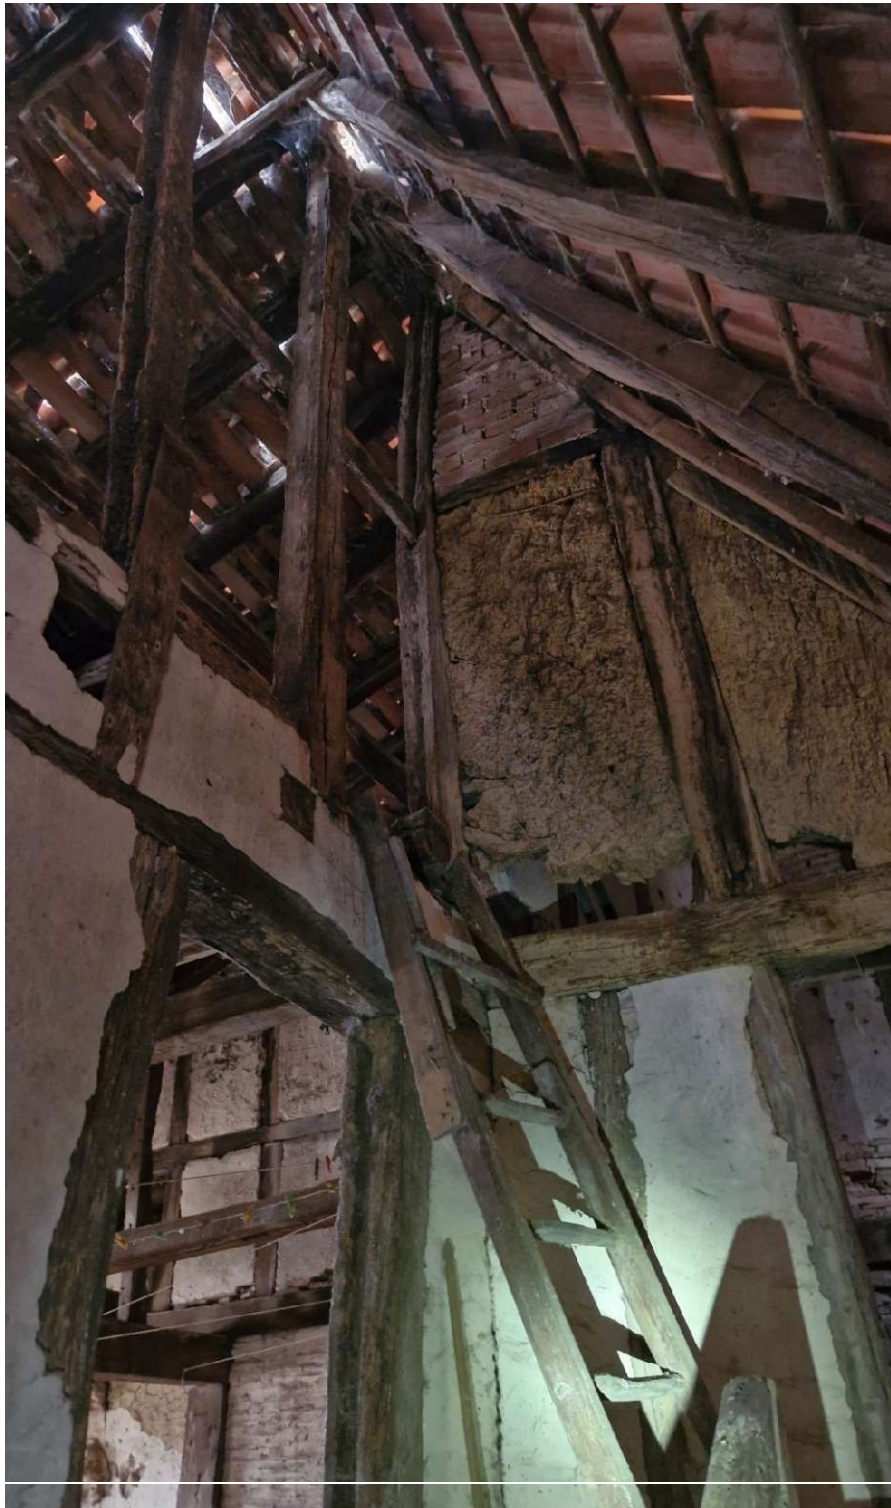
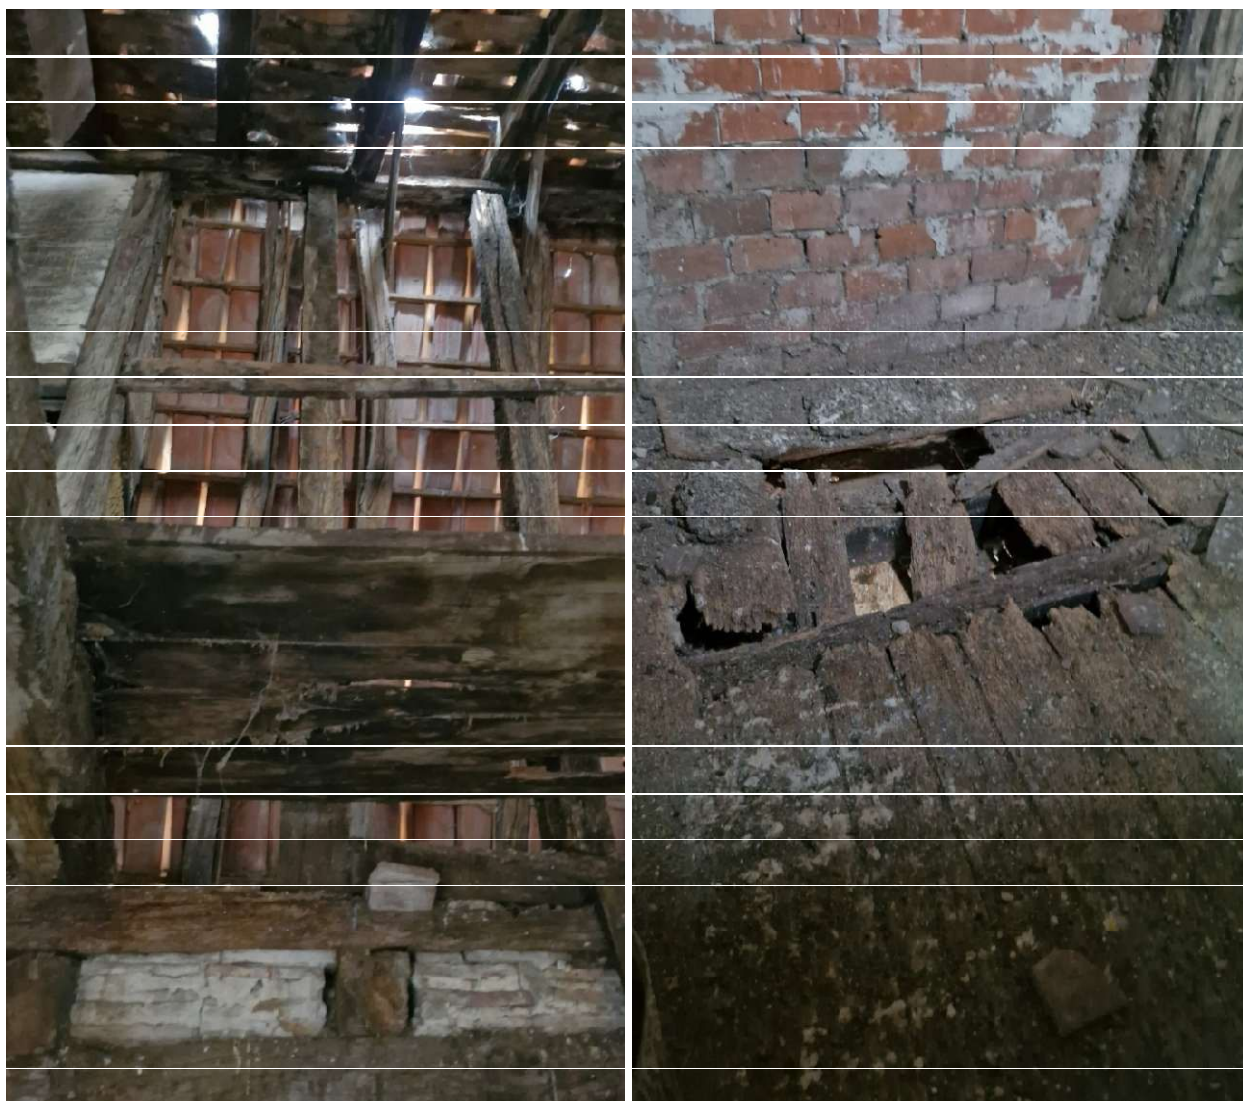
**Charpente endommagée avec déformations, refend d'appui central avec détérioration des appuis verticaux. La couverture laisse apparaître les très nombreuses infiltrations. Présence de champignon et xylophages**

Détérioration très avancée des murs en pans de bois avec des pertes de sections efficaces similaires au reste de la charpente endommagée.

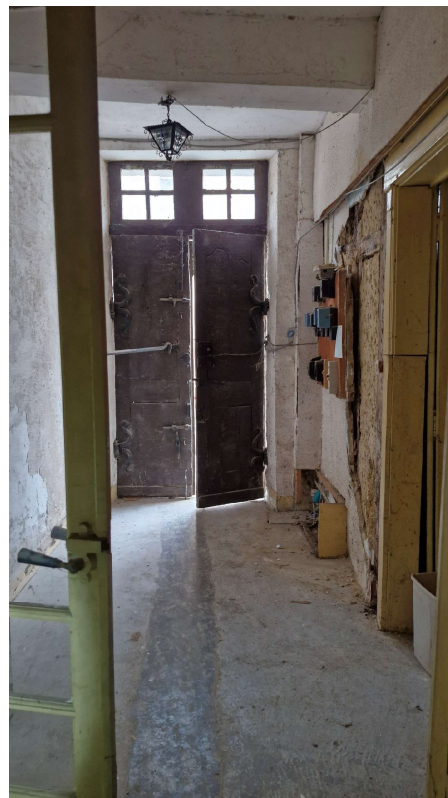
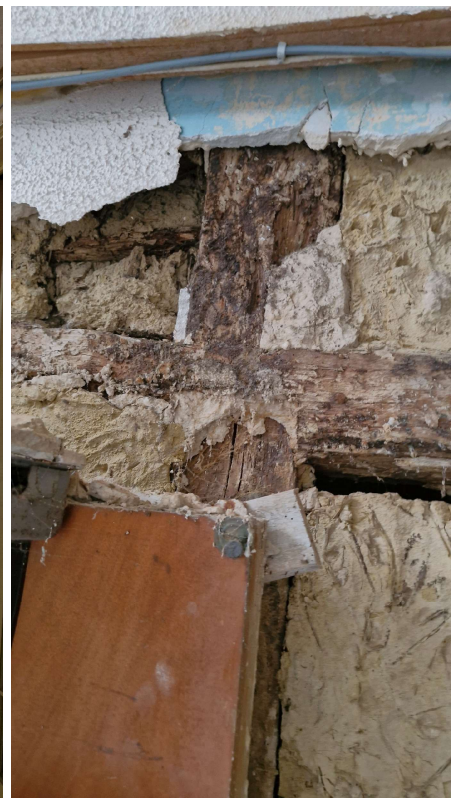
**Présence de traces d'humidité sur la structure – présence présumée d'insectes xylophages (galeries observées le refend en pan de bois)**

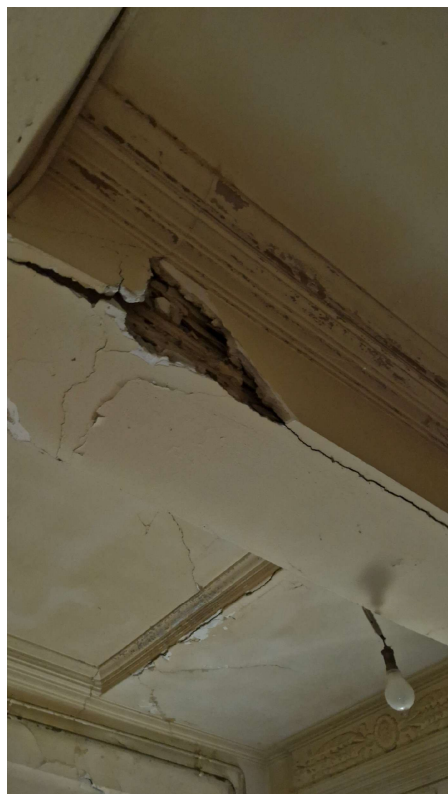
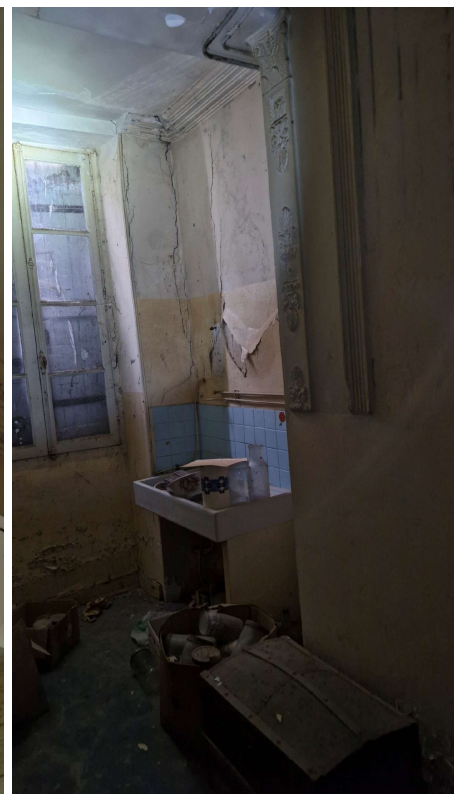
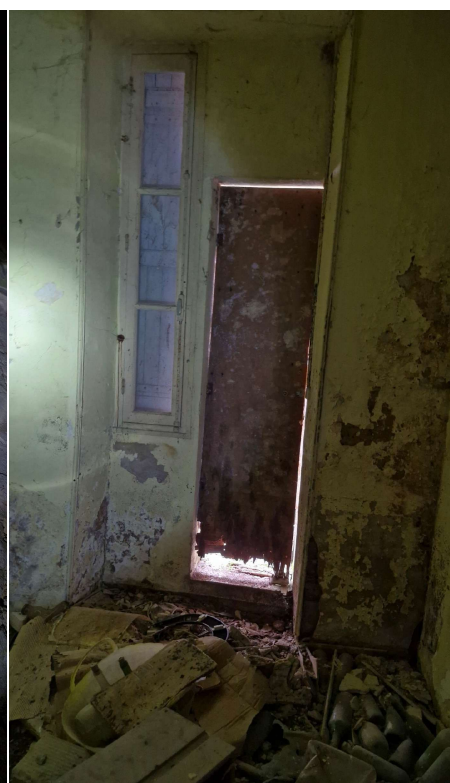
**Présence de traces d'humidité sur la structure – Fissuration des doublages – Insectes Xylophages (actifs – présence de sciure de bois) dans les structures bois**

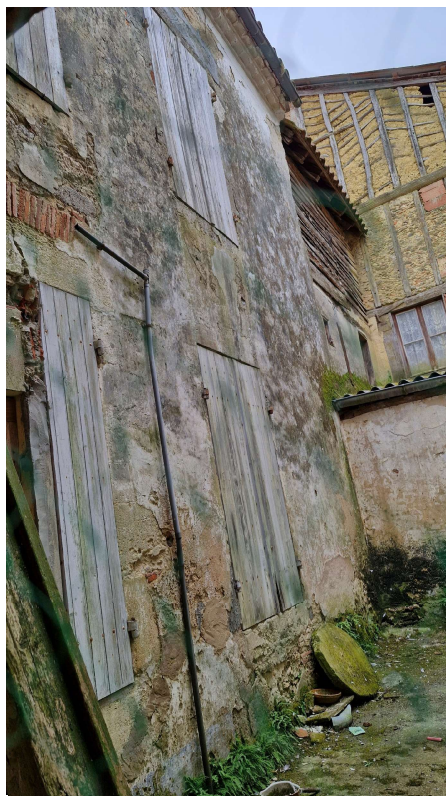
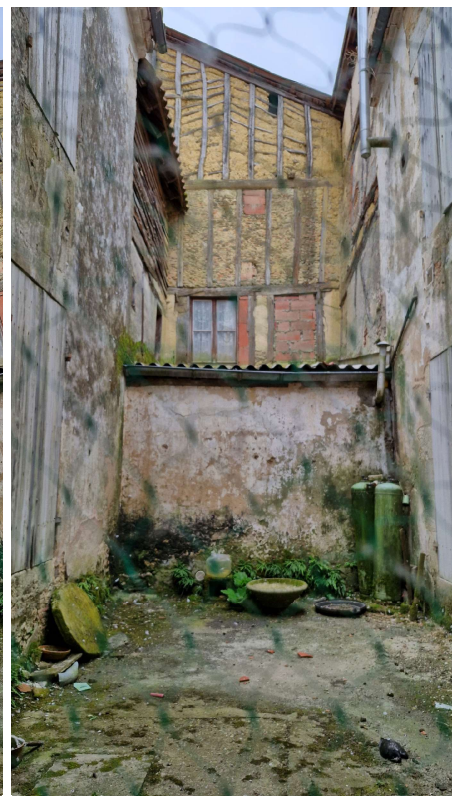
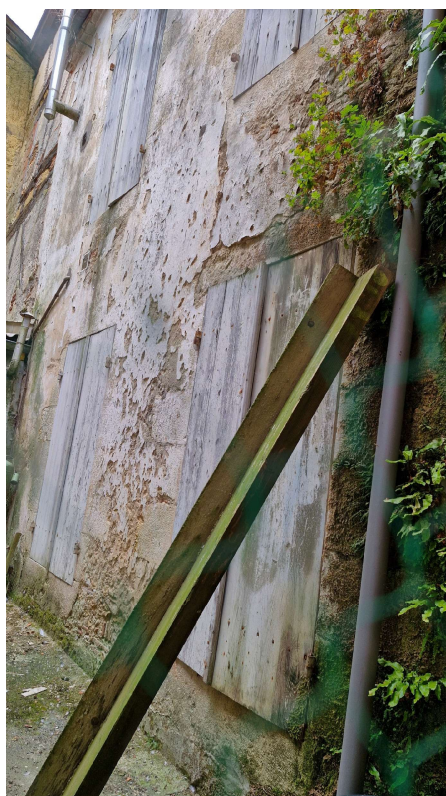
**Altération des façades et matériaux de remplissage liés aux infiltrations.**

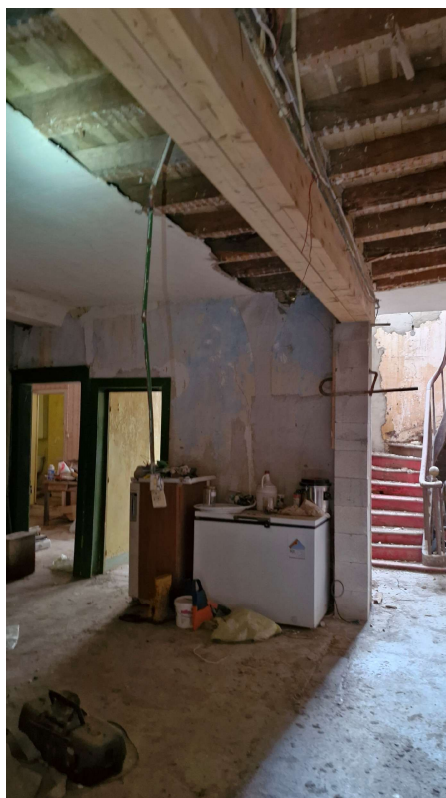
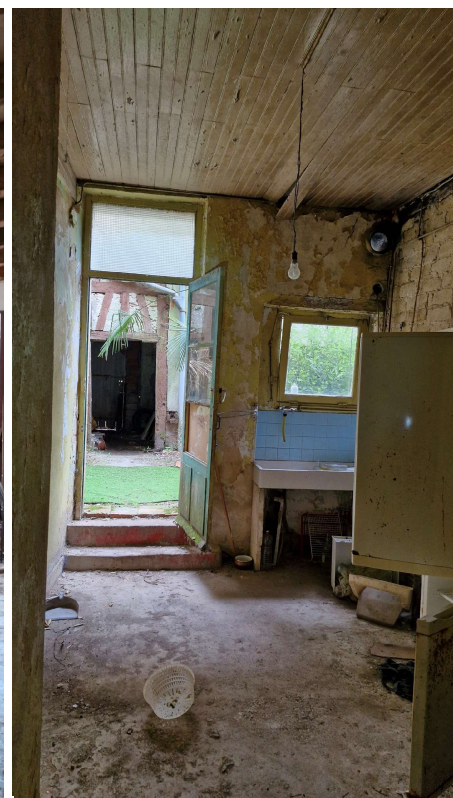
Ouvrage repris récemment sur la zone couloir. **Matériaux de façade dégradés.**

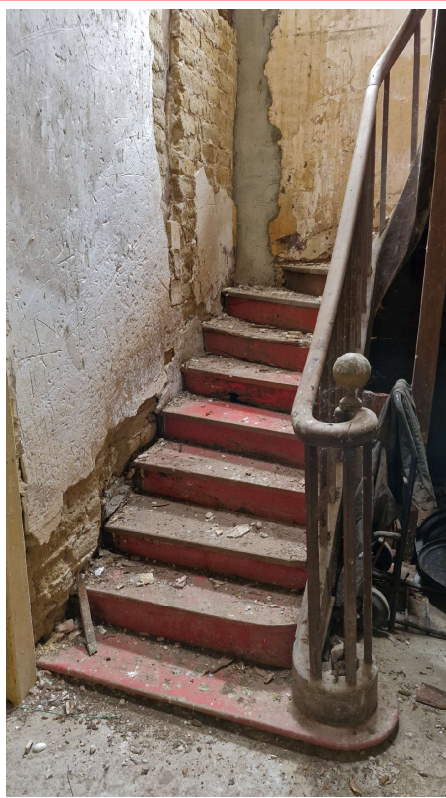
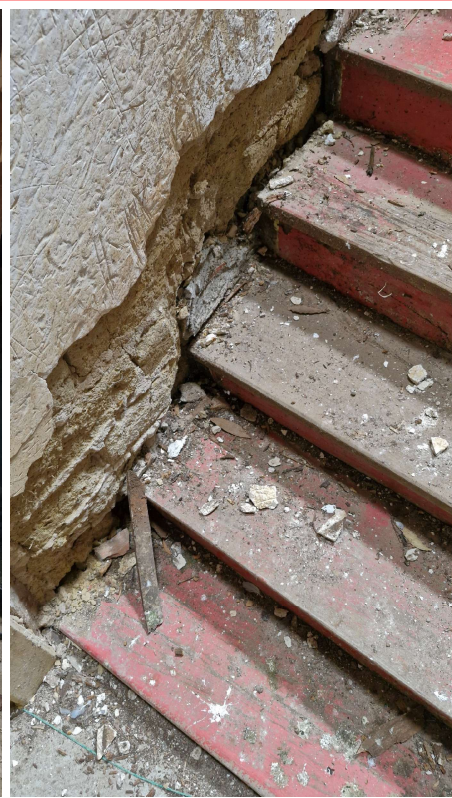
**Marches détériorées importante instabilité de la volée.**

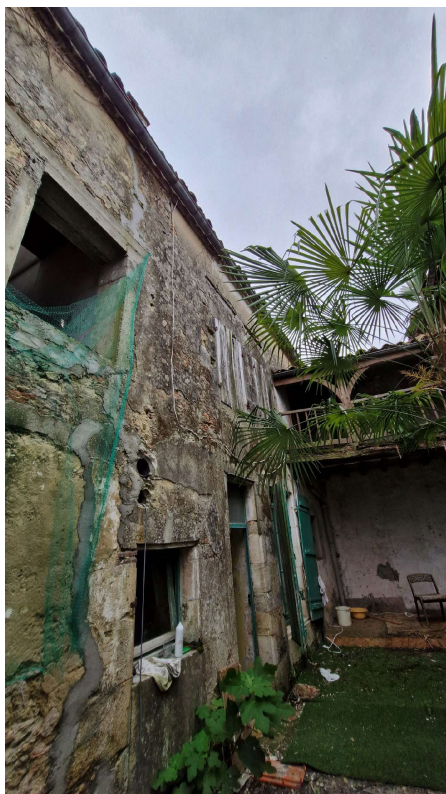
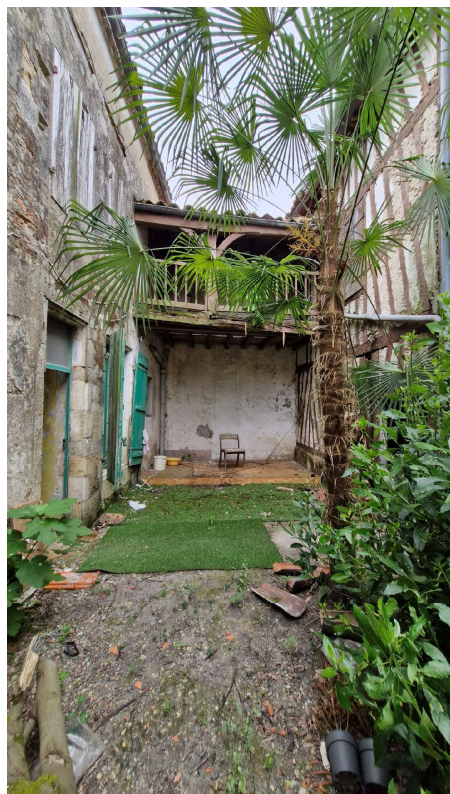
**Matériaux humide/passerelle rompue avec risque de chute imminente. Dégradation, pertes de matériaux de remplissage en façade.**

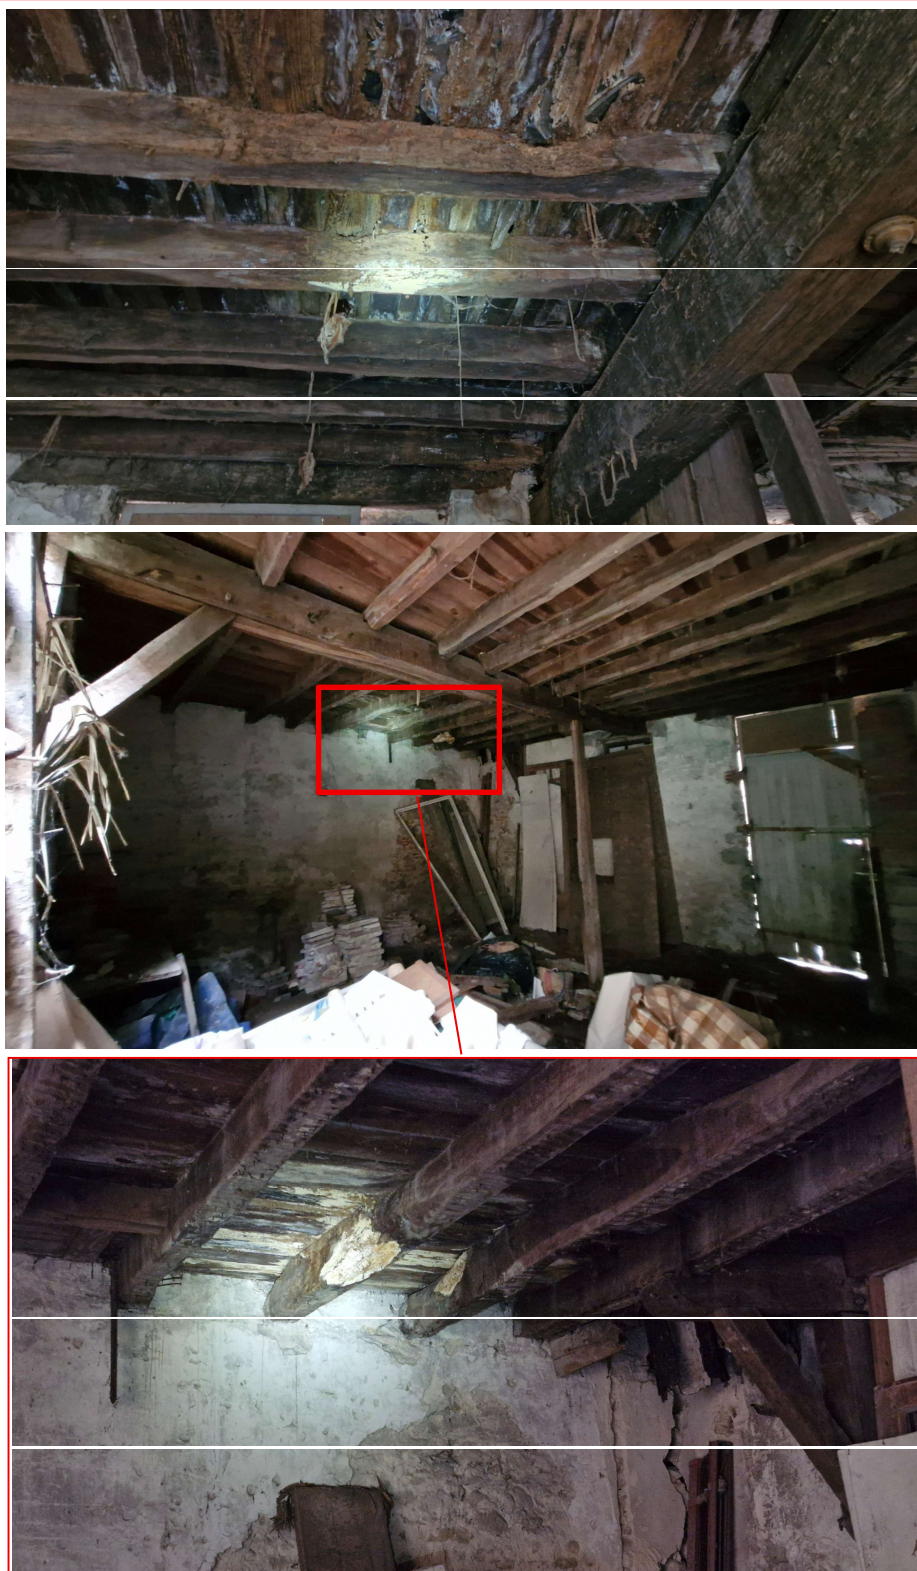
**Présence d'humidité et de champignons sur de multiples zones**

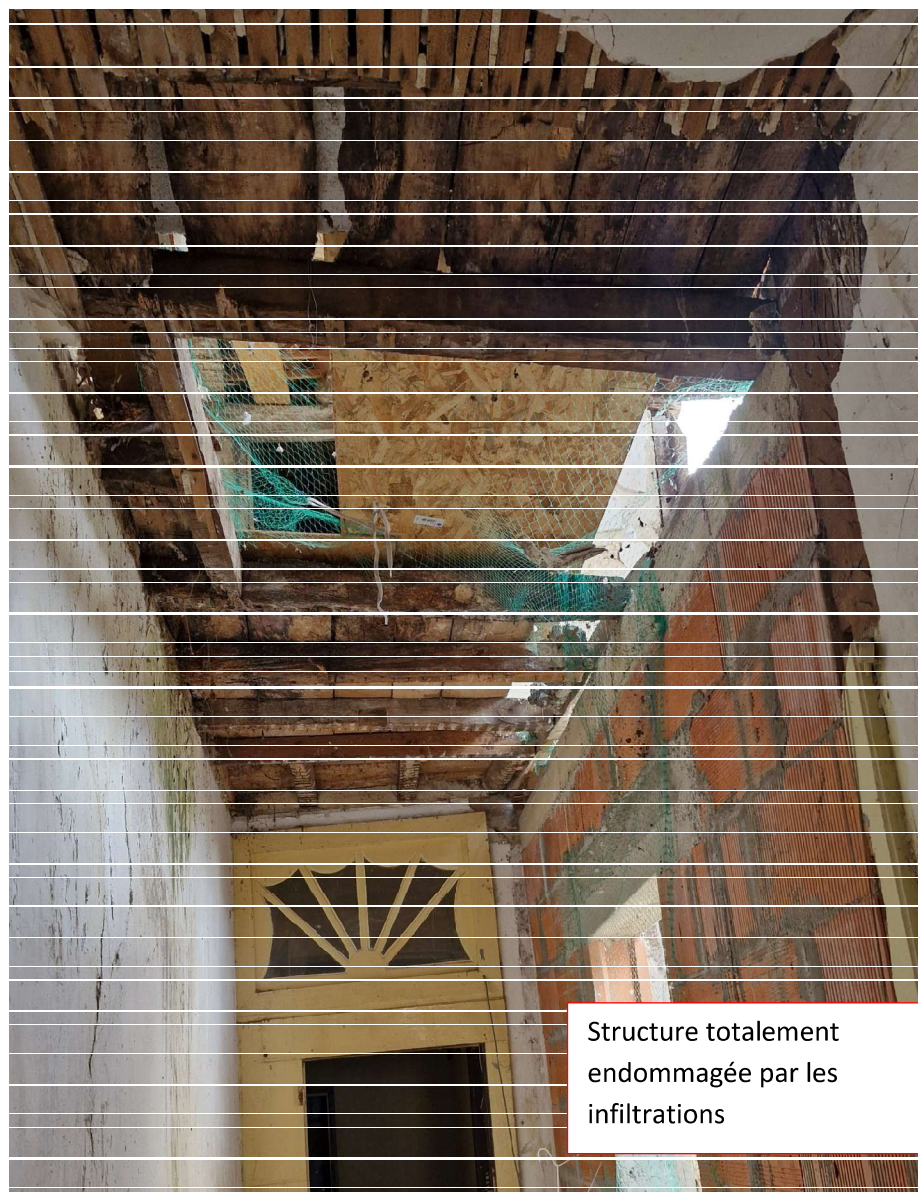
Structure totalement endommagée par les infiltrations

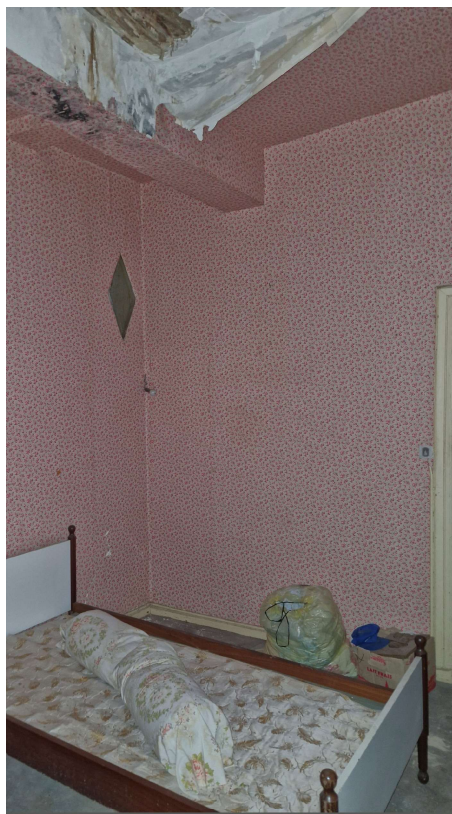
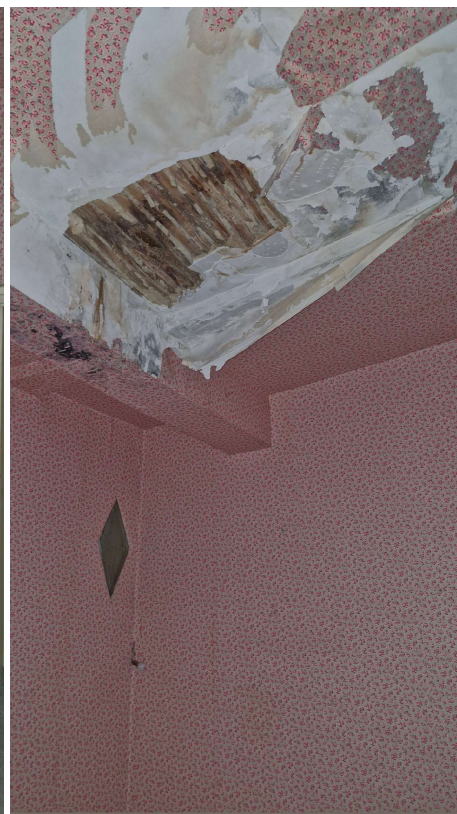
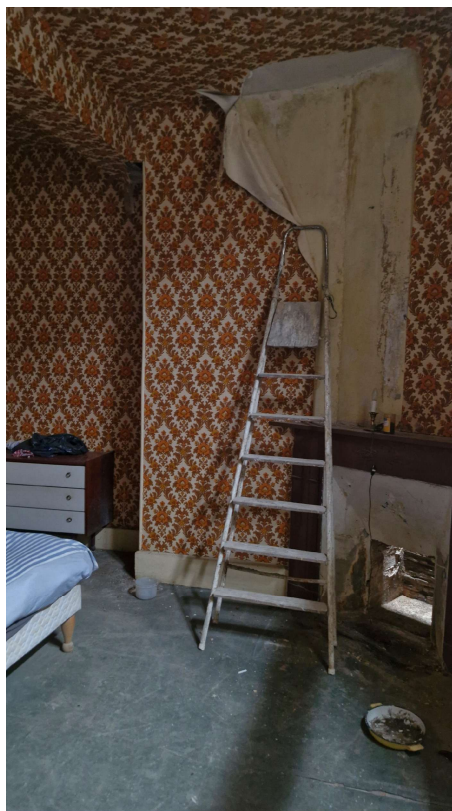
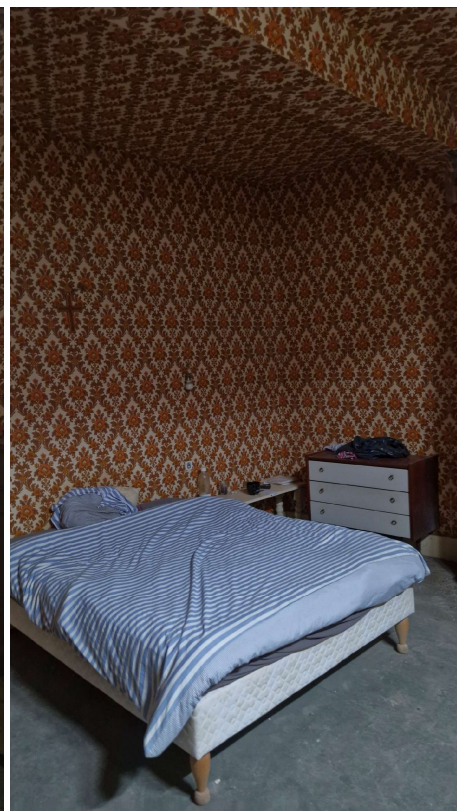
Plancher haut très endommagé se déchaussant de la façade.

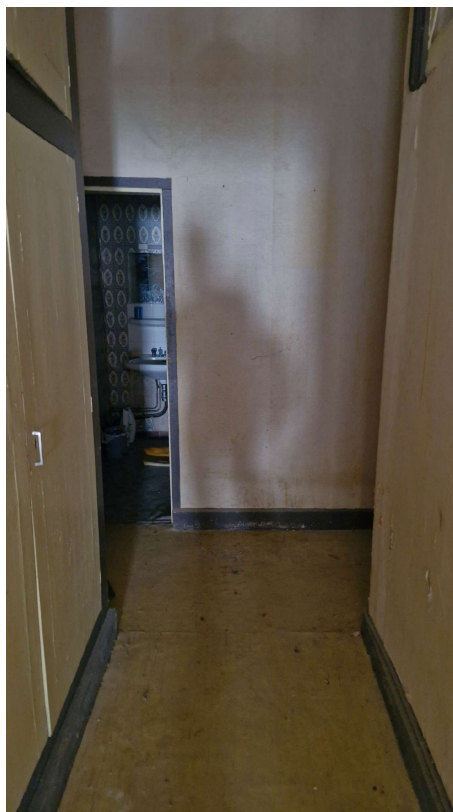
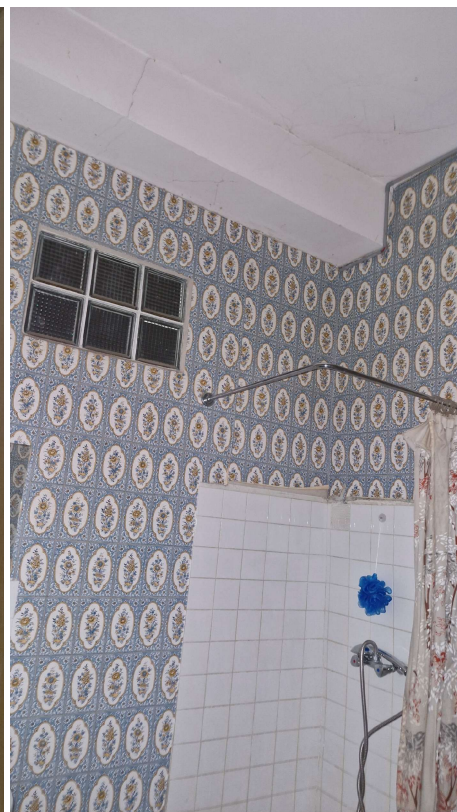
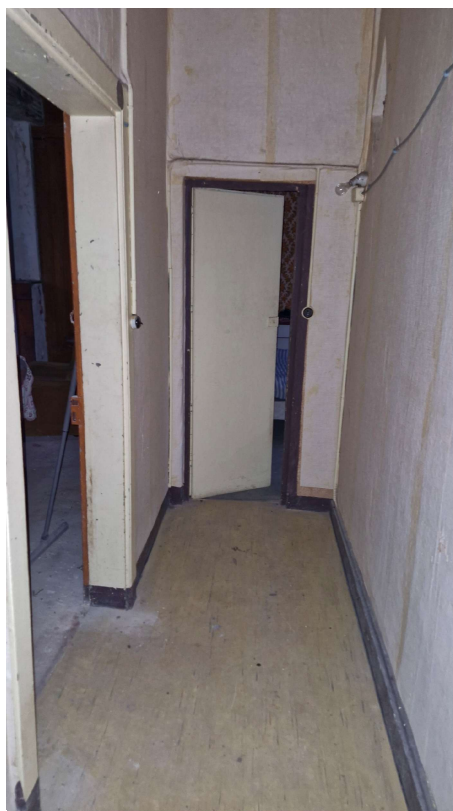
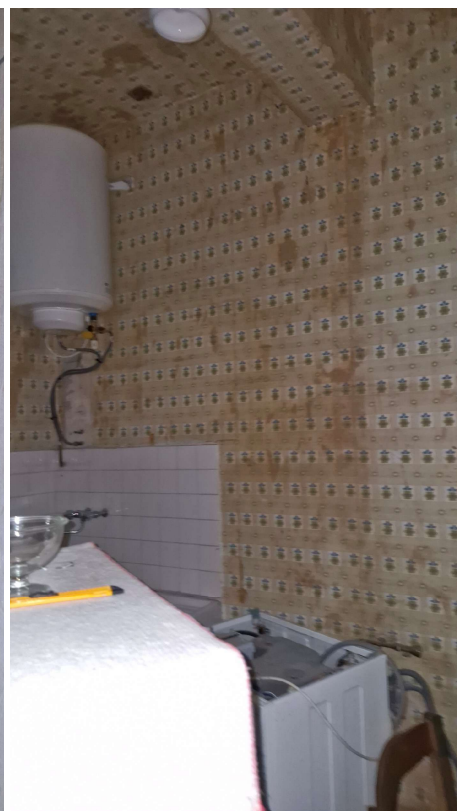
Écartement de la façade liée à l'origine du déchaussement des solives
