**COMMUNAUTÉ DE COMMUNES DES LANDES D'ARMAGNAC**

**N° 2403050**

## CONSTAT / RAPPORT D'EXPERTISE

Par une requête, enregistrée le 25 novembre 2024, le président de la communauté de communes des Landes d'Armagnac demande au juge des référés sur le fondement des dispositions de l'article L.511-9 du code de la construction et de l'habitation de désigner un expert à l'effet de constater les désordres affectant un immeuble situé 35 rue du Fort, 40310 Gabarret, cadastré C0689, propriété de Mme Christiane MUNOZ.

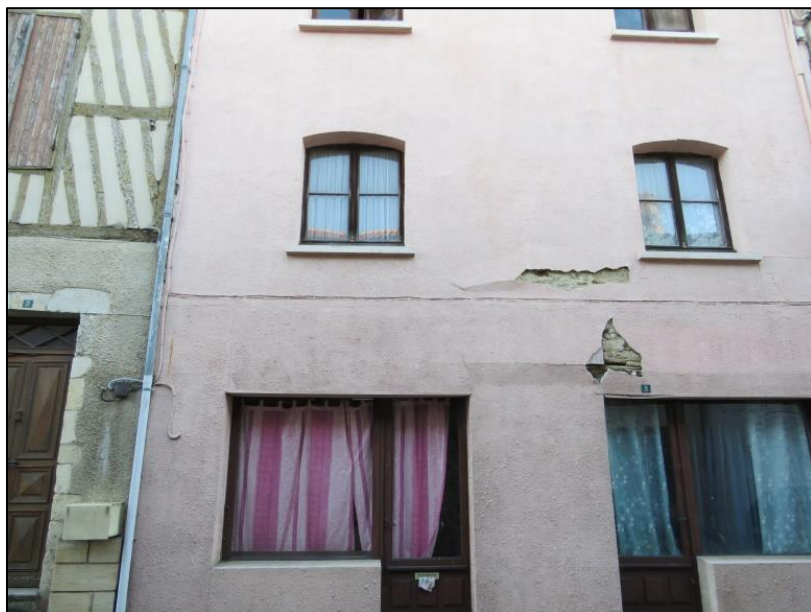
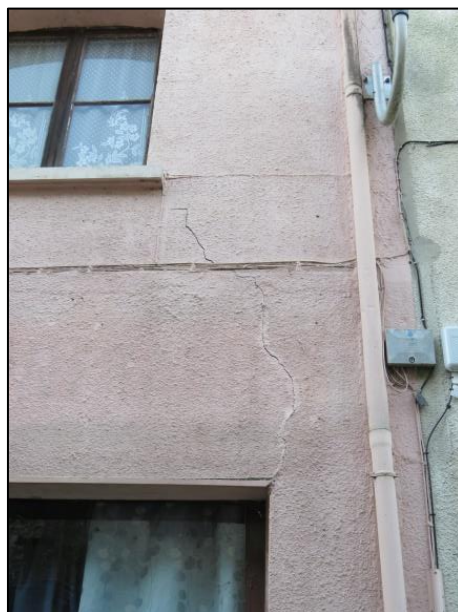
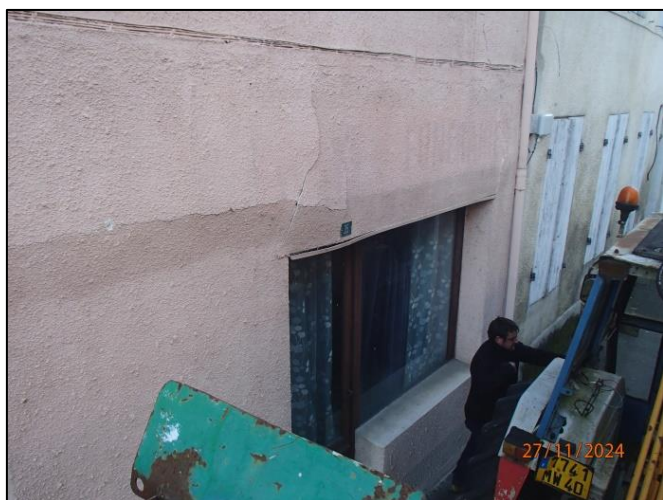
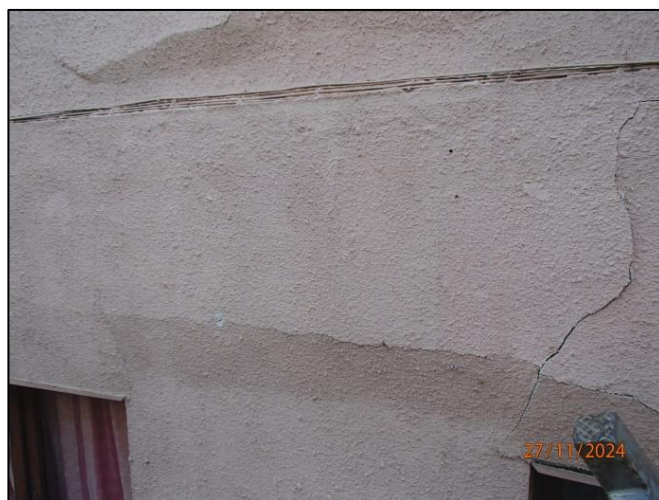
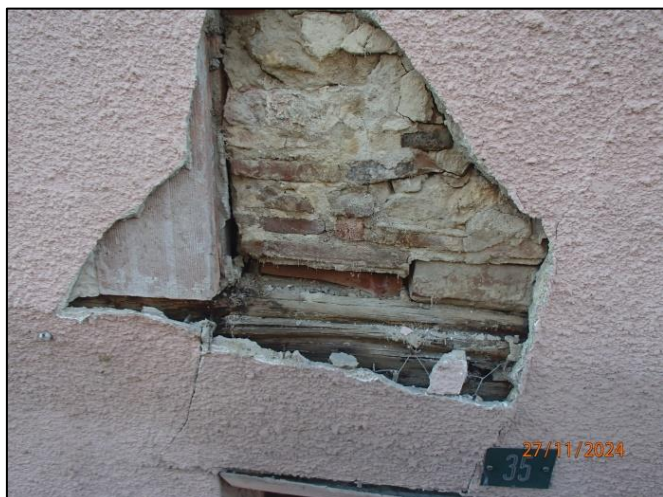
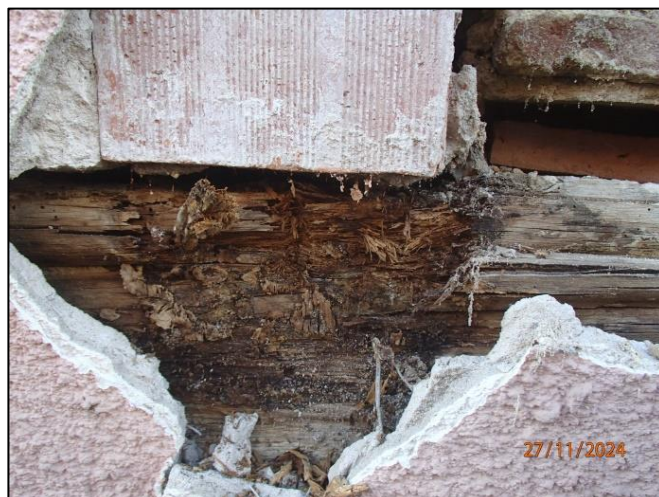
① *Façade extérieure EST et enduits*

- Façade extérieure côté rue du Fort : (photos 1)
  - ✓ L'enduit de façade présente de nombreuses fissures, boursouflures et décollements notamment au-dessus des linteaux et plancher haut des entrées du RDC et des allèges et appuis de fenêtres du premier étage. Après avoir retiré une partie de l'enduit, nous constatons que la sablière d'étage bois est dans un état de dégradation et **de pourrissement très avancé**.

- ✓ Le linteau bois de la porte d'entrée de droite présente un léger affaissement / flambement.
- À l'intérieur de l'immeuble : RDC et dépendances (photos 2)

- ⇒ **D'interdire les accès à l'immeuble du n° 35 rue du Fort » À TOUTE PERSONNE.**
- ⇒ **De faire purger** les éléments / matériaux de la façade se trouvant à l'aplomb de la rue du Fort **et à l'intérieur** de l'immeuble (*tuiles, pièces de bois, maçonneries instables, enduits, les plafonds en lattis-plâtre, etc.*).

- Les matériaux instables du mur de la grange donnant sur le jardin du n° 27 **devront également être purgés et sécurisés.**
- ⇒ **Faire procéder** aux étalements de toutes les ouvertures en façade côté rue du fort (*linteaux, tableaux, appuis des portes et fenêtres, etc.*) **et au bâchage des couvertures.**

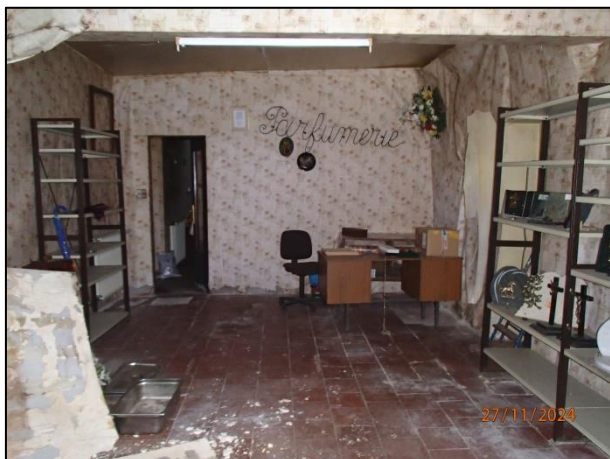
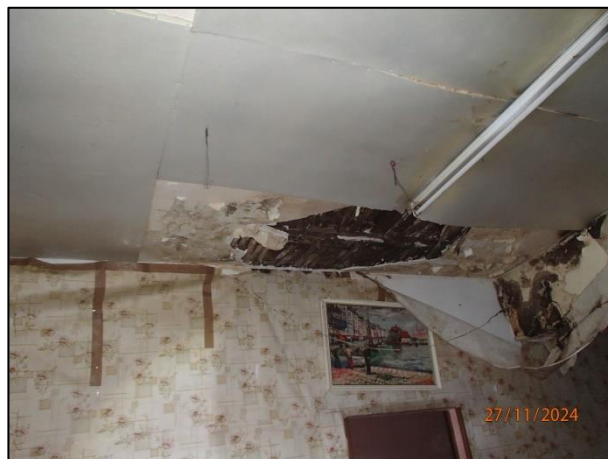
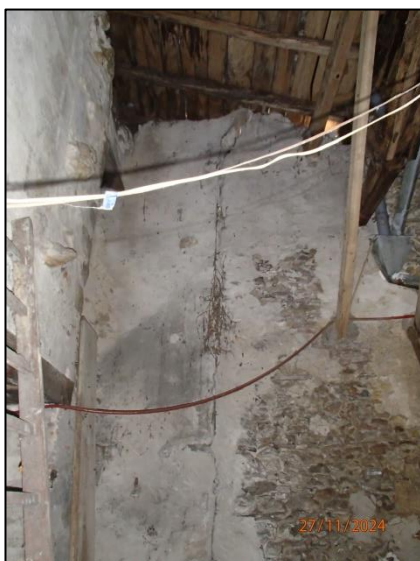
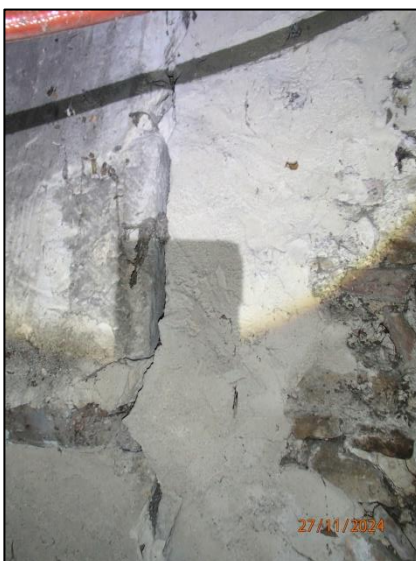
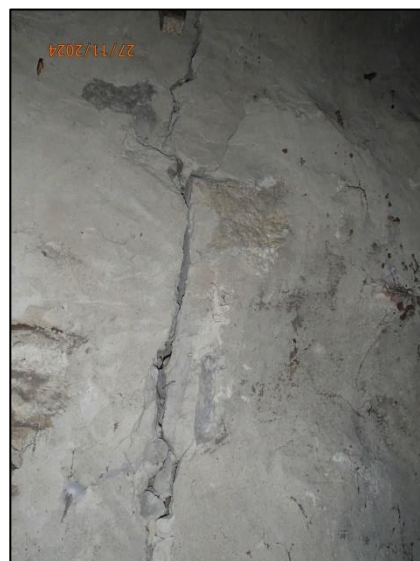
## ② RDC - Pièces de l'entrée principale

- ✓ Délitements / pourrissements et effondrement **d'une partie** du lattis plâtre du plancher haut sur environ 1 m<sup>2</sup>.
  - ✓ Lézarde verticale importante avec délitement du mur donnant vers le jardin de l'immeuble n° 27.

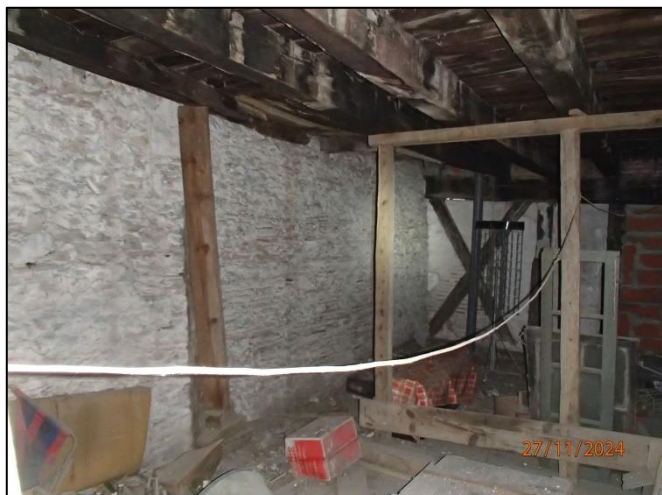
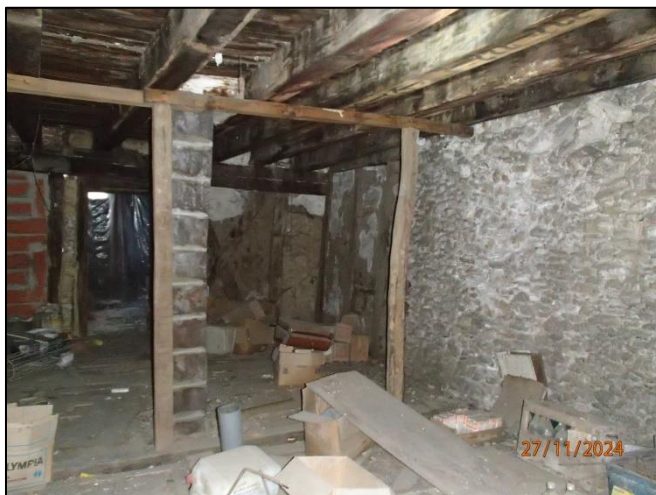
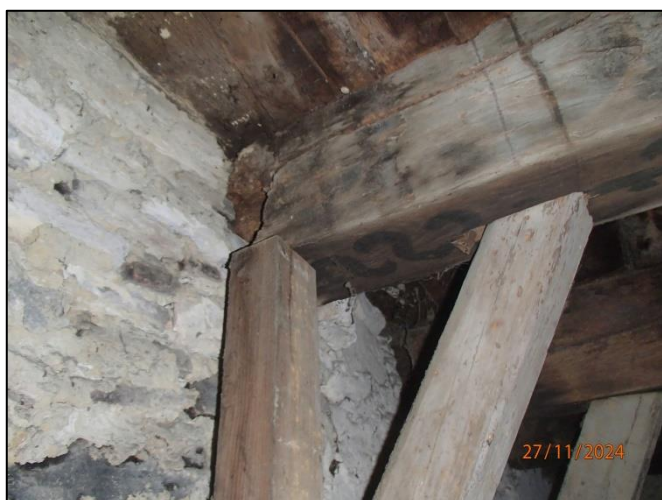
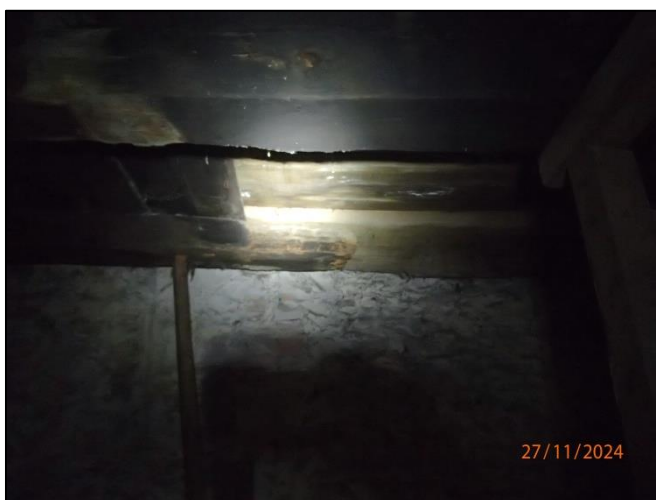
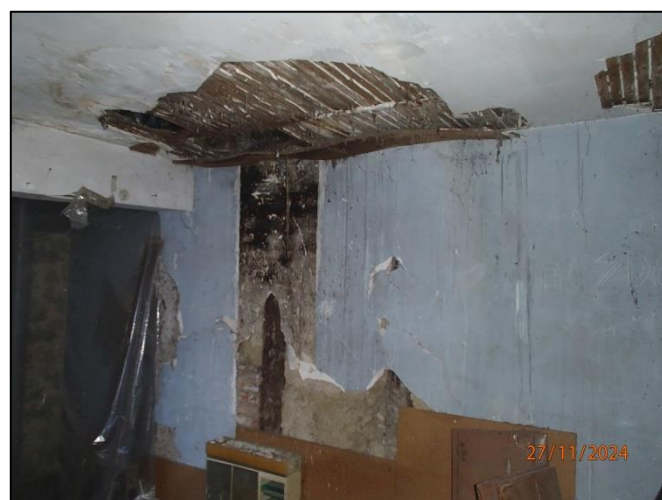
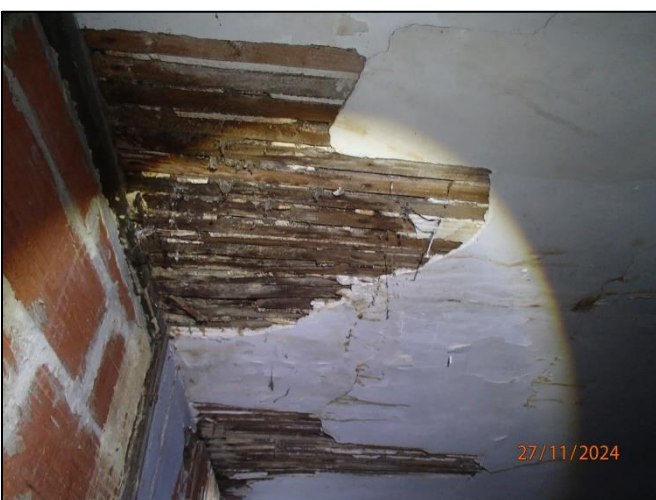
- Au premier étage : Ancien grenier / dépendances (photos 3)
  - ✓ Quelques poutres et solivages bois des planchers hauts reposent sur des appuis précaires.

- ✓ Plusieurs entures à mi-bois se sont désolidarisées.
  - ✓ Infiltrations d'eau provoquant le délitement / pourrissement et effondrement **d'une partie** du lattis plâtre du plancher haut sur environ 3 m<sup>2</sup>.

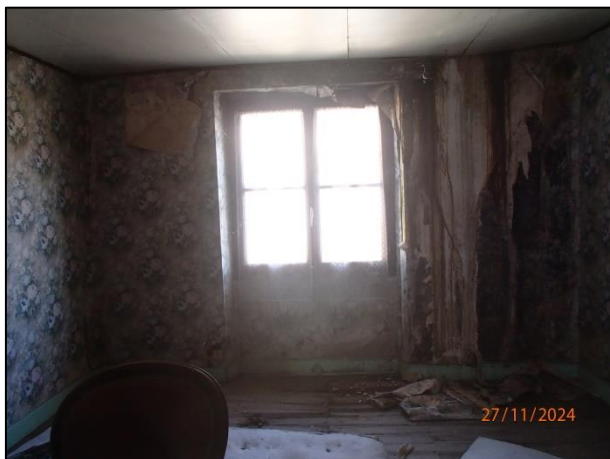
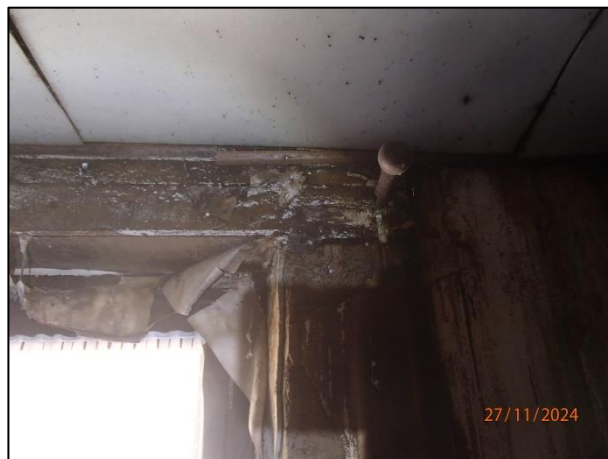
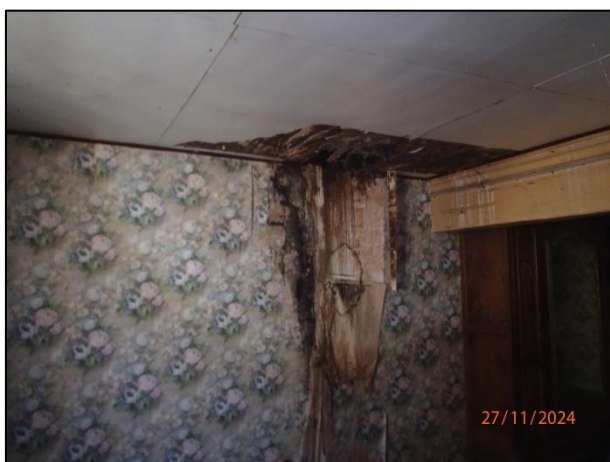
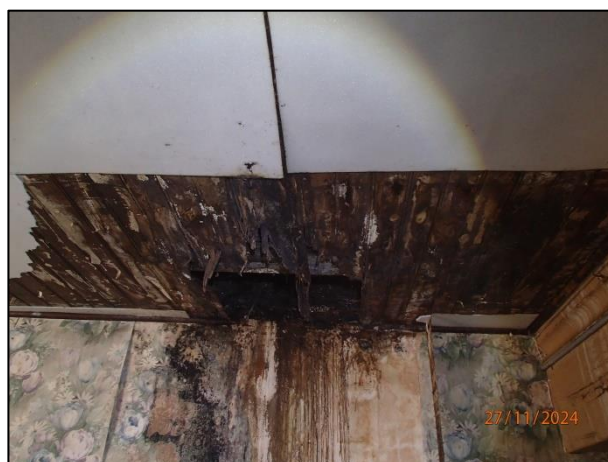
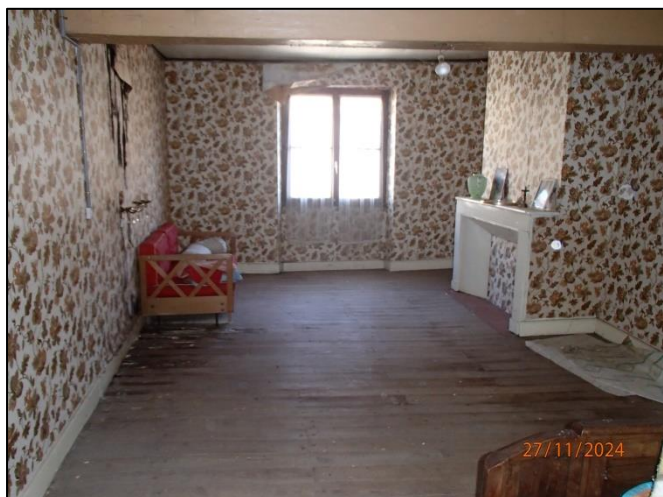
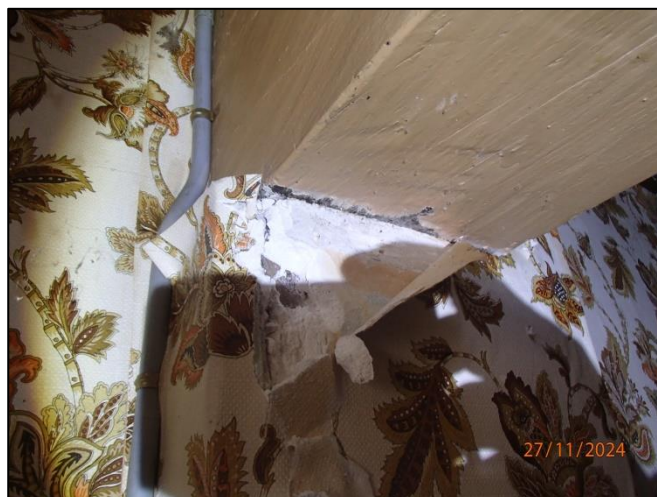
- **Pièces annexes** (ancienne chambre située au-dessus de l'entrée du RDC) (photos 4)
    - ✓ Infiltrations d'eau provoquant le délitement / pourrissement et effondrement **d'une partie** du lattis plâtre du plancher haut sur environ 1 m<sup>2</sup>.

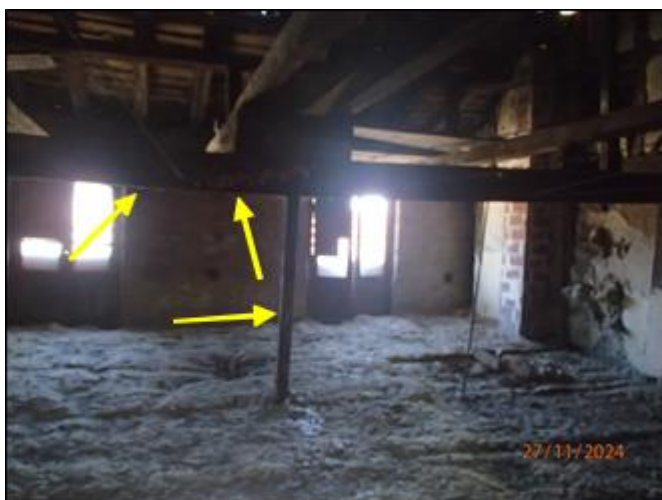
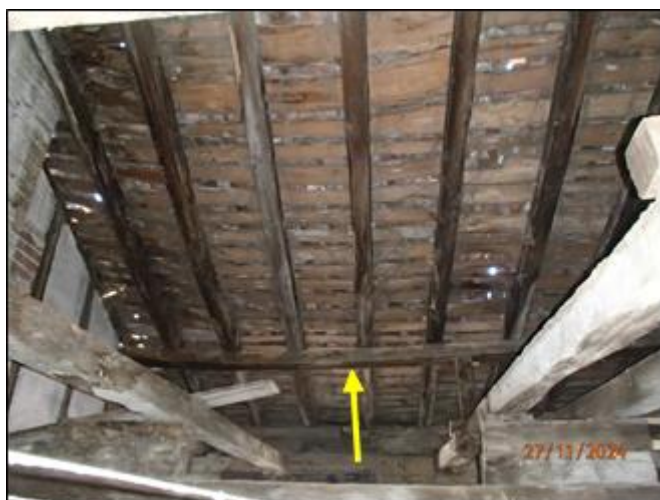
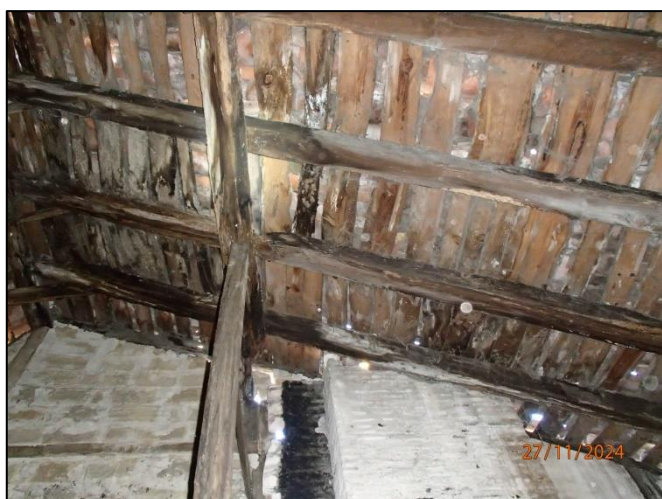
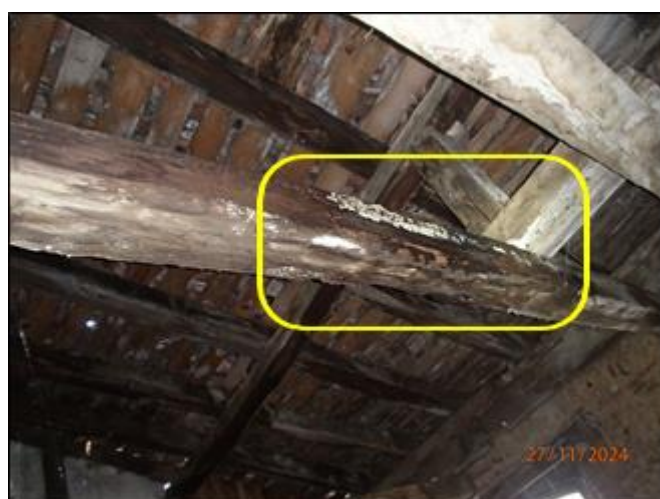
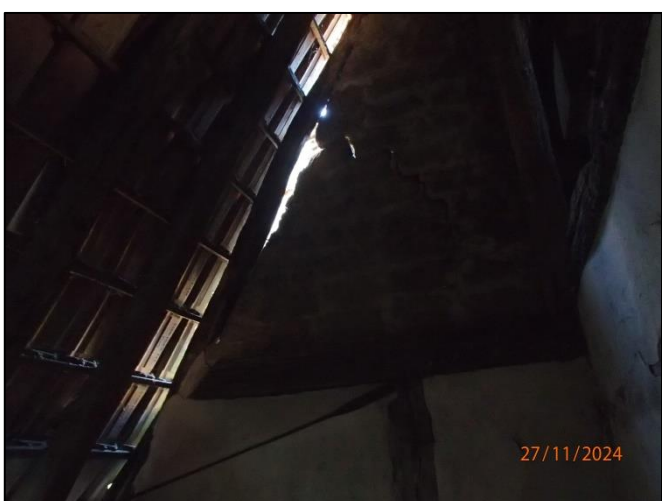
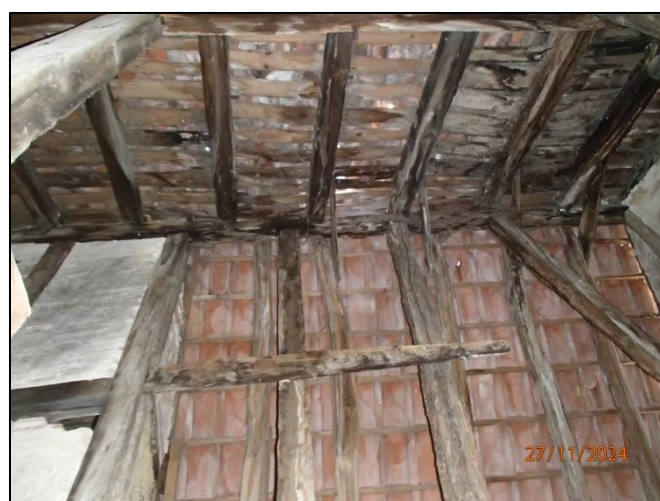
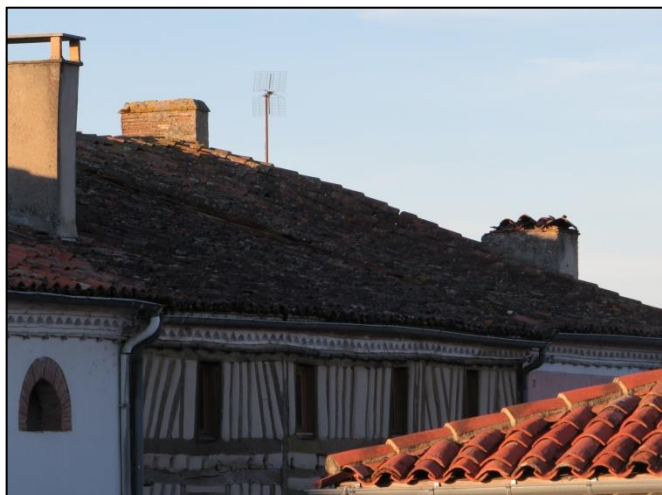
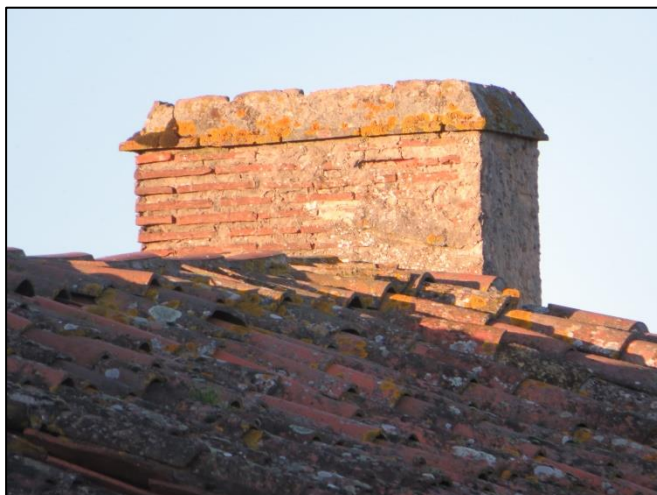
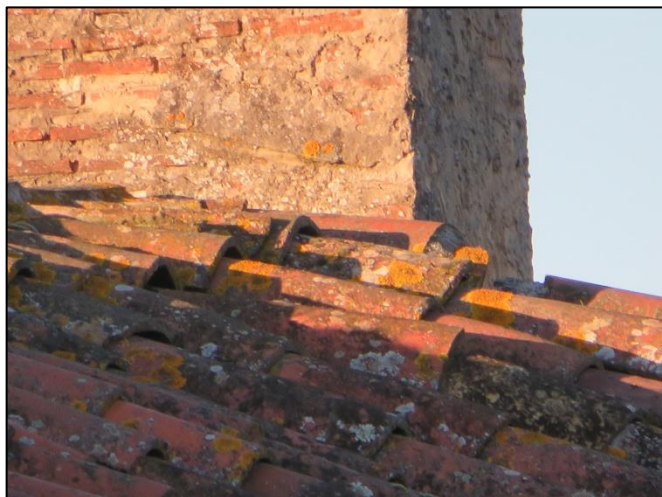
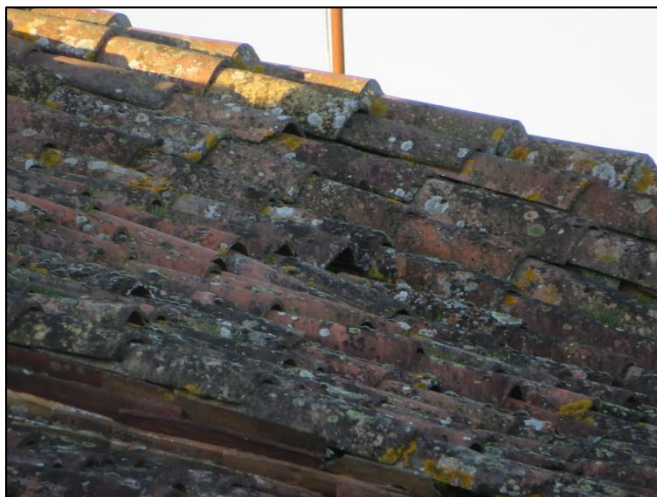
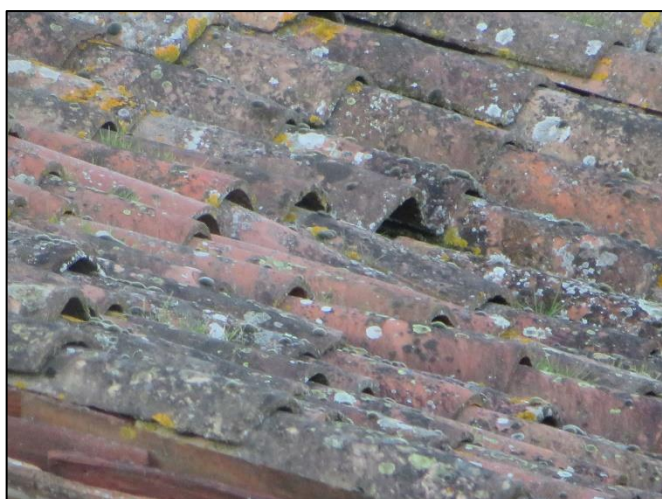
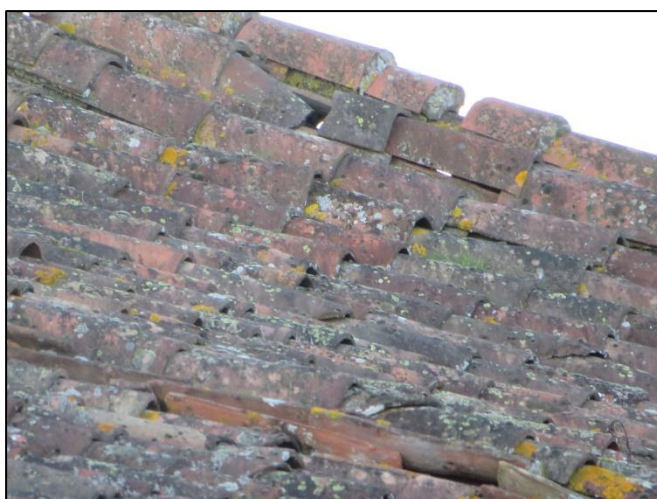
- Combles / grenier du 2<sup>ème</sup> étage et couverture : (Photos 5 § 6)
  - La couverture tuiles est dans un **très mauvais état**. Plusieurs tuiles sont soit cassées soit manquantes laissant ainsi passer les eaux de pluie et de ruissellement.

- Plusieurs éléments bois de la charpente notamment l'entrait, l'arbalétrier et quelques chevrons présentent **un flambement assez prononcé** et quelques poutres sont dans un état de dégradation et de pourrissement **très avancés** avec l'apparition de champignons.

- Les abouts des poutres sont pourris et reposent sur des appuis hétérogènes **déstructurés**.
  - Les poteaux bois de reprise de charge de la charpente sont **soit inexistantes soit sous dimensionnés**.

- Les remplissages des colombages présentent de nombreuses ouvertures et manque de matériaux.

- ⇒ **De faire sécuriser** tous les planchers, escaliers, les structures porteuses bois des colombages, des charpentes et couvertures.
- ⇒ **Baliser / interdire** la zone de circulation située à l'aplomb de l'immeuble du n° 35 rue du Fort avec, par exemple des barrières de chantier "type Héras", fixées mécaniquement les unes aux autres.

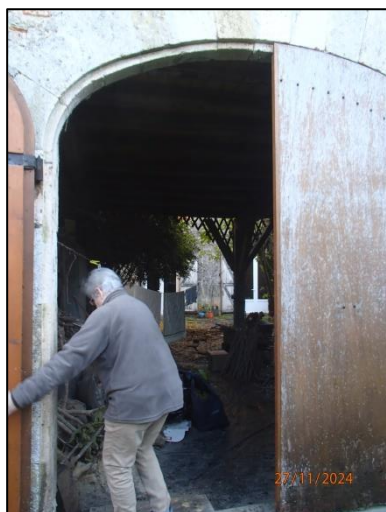
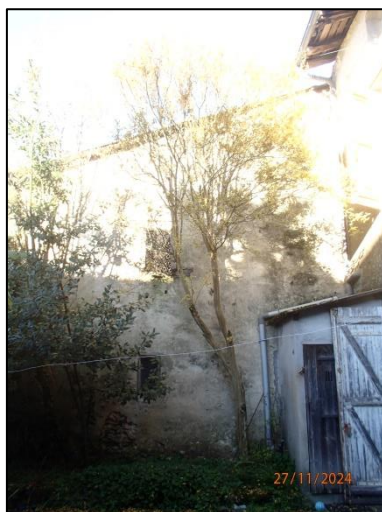
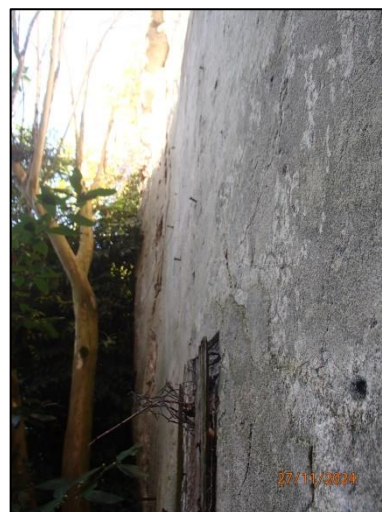
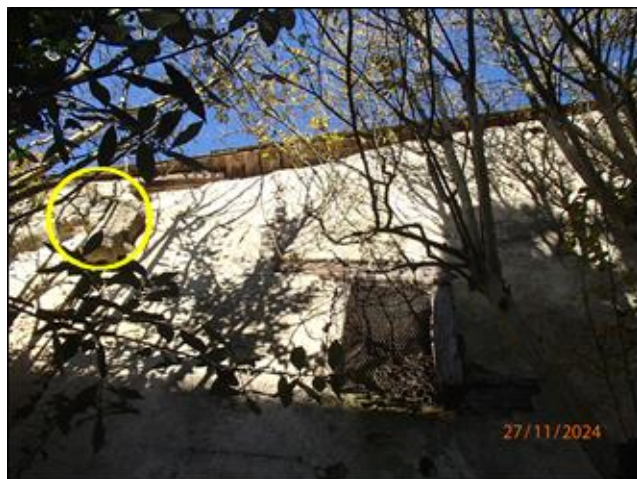
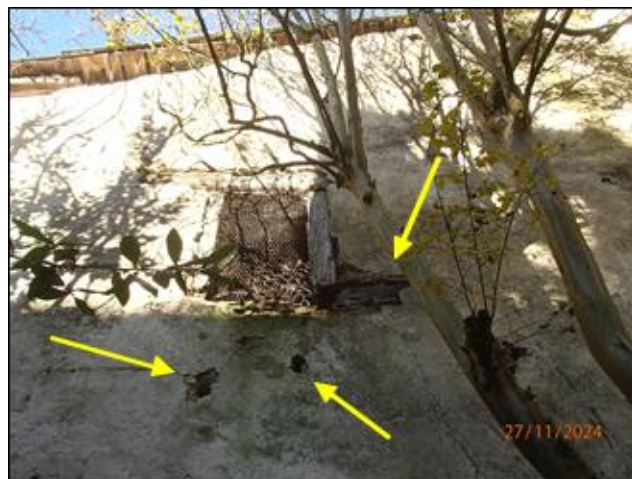
- Nous avons visité l'immeuble du n° 27 appartenant à Madame GARDERE et avons constaté que le mur gouttereau de la grange du n° 35 verse très légèrement en direction du jardin avec un **risque de chute d'enduit voire de matériaux de construction** (pierre, brique, etc.).

- Cette partie du mur devra être contrôlée (BET / entreprise de maçonnerie) **et les matériaux instables devront être purgés et sécurisés.**
