## Rapport de Repérage des matériaux et produits contenant de l'amiante avant réalisation de travaux dans un immeuble bâti

Numéro de dossier : MA2608144673  
Rapport édité le : 28/09/2026

28 Rue des Fours  
33800 Bordeaux

ADX GROUPE est mandatée pour réaliser un RAAT sur l'ensemble du bâtiment en vue de son curage complet.

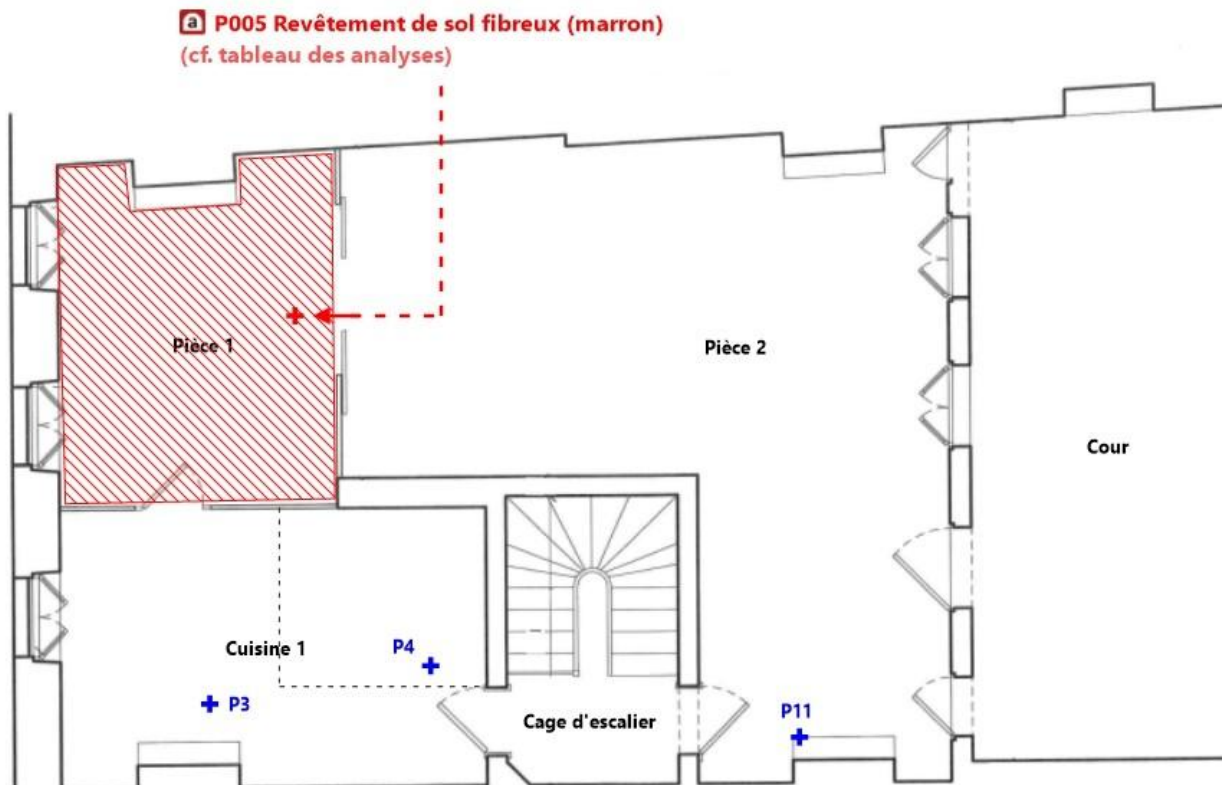
PLAN R+1

| ZPSO | Niveau | Localisation | Zone | Description du prélèvement réalisé | Estimatif des quantités |
|---|---|---|---|---|---|
| ZPSO005 | 1er étage | Pièce 1 | Sol | Analyse : P005<br>- Matériau souple de type revêtement de sol (fibreux) (marron) (Présence d'amiante) | 16,3m2 |

1er Etage Sol
