RESTRUCTURATION DES BÂTIMENTS COMMUNAUX

210 Route de l'école – SAINT GÈNES DE LOMBAUD (33)

ETUDE GEOTECHNIQUE D'AVANT PROJET (G2 AVP)

DOSSIER N° ET8068

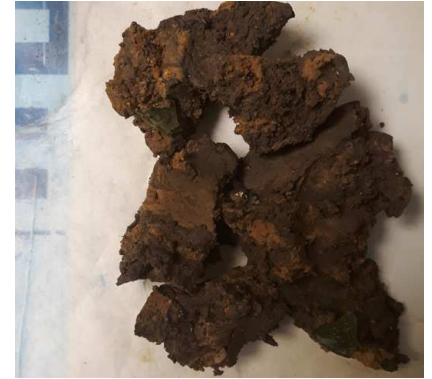
- **Des argiles limoneuses [marron/ocre], jusqu'à une profondeur de 2.6m/TN environ.** Cette couche présente des caractéristiques mécaniques moyennes avec :

- $2.3 \text{ MPa} < Q_d < 5.1 \text{ MPa}$
 - $4.5 \text{ MPa} < EM < 8.0 \text{ MPa}$
 - $0.5 \text{ MPa} < PI^* < 0.8 \text{ MPa}$

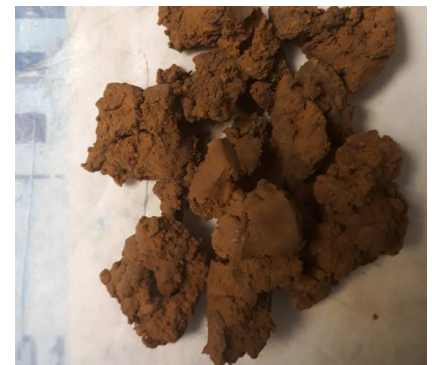
- Horizon moyennement sensible aux variations de l'état hydrique
- Bonne tenue
- Horizon humide
- **Des argiles limoneuses, légèrement sableuses [marron/ocre], humides, jusqu'à 3.4m de profondeur/TN environ.** Cette couche présente des caractéristiques mécaniques moyennes, avec :

- $5.1 \text{ MPa} < Q_d < 9.0 \text{ MPa}$
 - $EM = 18 \text{ MPa}$
 - $PI^* = 1.5 \text{ MPa}$

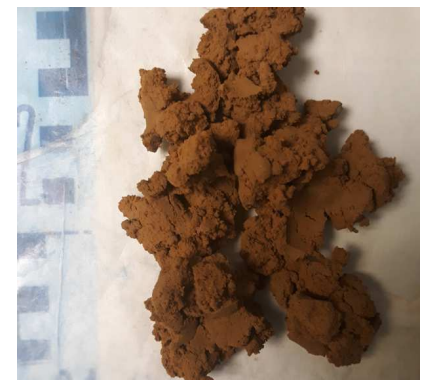
- **Des argiles sableuses [ocre], humides**, jusqu'à l'arrêt du sondage à la tarière T1 à 4.5m de profondeur/TN environ. Cette couche présente des caractéristiques mécaniques globalement moyennes à très bonnes avec :

- $8.3 \text{ MPa} < Q_d < 34.0 \text{ MPa}$
- $EM = 20 \text{ MPa}$
- $PI^* = 1.8 \text{ MPa}$

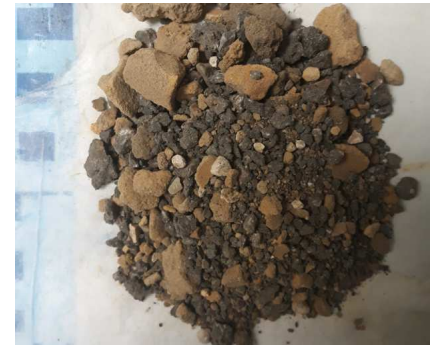
- **Du remblai : argiles limoneuses + liants hydraulique + graves**, jusqu'à une profondeur de 1.1m/TN. Cette couche présente des caractéristiques mécaniques faibles à moyennes avec :

- $1.6 \text{ MPa} < Q_d < 5.8 \text{ MPa}$

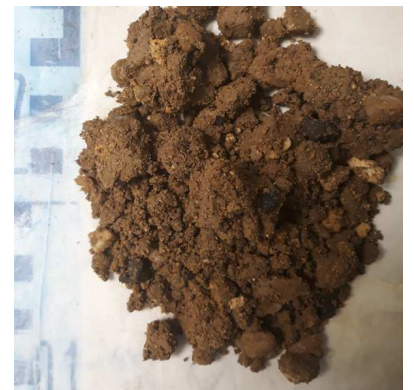
- **Des argiles limoneuses [marron/ocre], humides**, jusqu'à une profondeur de 2.6m/TN. Cette couche présente des caractéristiques mécaniques faibles à moyennes avec :

$$2.3 \text{ MPa} < Q_d < 5.4 \text{ MPa}$$

- Bonne tenue
- Horizon moyennement sensible aux variations de l'état hydrique
- Horizon humide
- Cette couche est caractérisée par une plasticité faible la classant en A1 au sens du GTR 92 ($W_{nat} = 20.7\%$; $VBS = 1.8$)

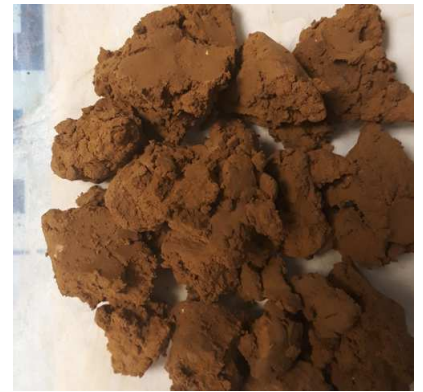
- **Des argiles limoneuses, légèrement sableuses [marron/ocre], humides**, jusqu'à une profondeur de 3.4m/TN. Cette couche présente des caractéristiques mécaniques faibles à moyennes avec :

$$5.8 \text{ MPa} < Q_d < 10.4 \text{ MPa}$$

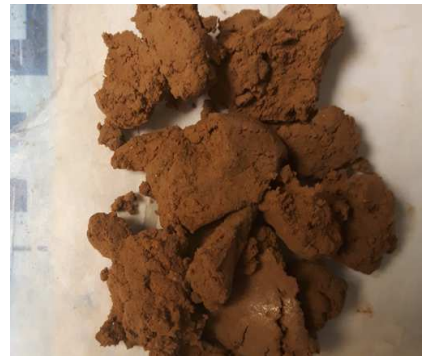
- **Des argiles sableuses [marron/ocre], humides**, jusqu'à l'arrêt du sondage à la tarière T1 à 5.6m de profondeur/TN environ. Cette couche présente des caractéristiques mécaniques moyennes à très bonnes avec :

$$16.6 \text{ MPa} < Q_d < 35.9 \text{ MPa}$$

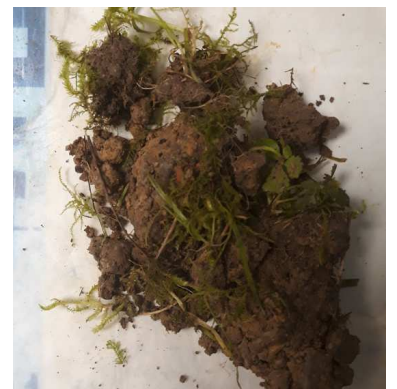
- **Du remblai : argiles sablo-limoneuses [marron/noir], à débris de brique + cailloux, jusqu'à 0.4m de profondeur/TN environ.**

- Mauvaise tenue
- Réaction à l'acide

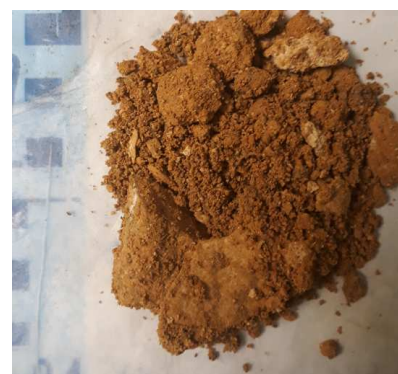
- **Des argiles limoneuses [marron/gris/ocre], humides, jusqu'à l'arrêt du sondage RF3 à 1.4m profondeur/TN environ.**

- Bonne tenue
- Horizon humide
- Cette couche est caractérisée par une plasticité faible la classant en A1 au sens du GTR 92 (Wnat = 22.8 % ; VBS = 1.8)
