DOSSIER DE DIAGNOSTICS TECHNIQUES

Référence : FH21A25B

Bâtiments
Réserve Ornithologique
Maison de la Nature du Teich
rue du Port
33470 LE TEICH

Rapport de mission de repérage des matériaux et produits contenant de l'amiante avant réalisation de travaux

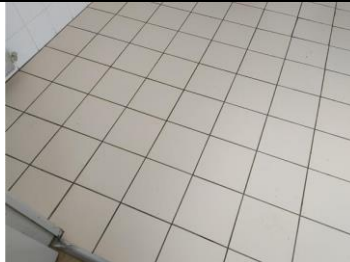
ANNEXE : Fiches d'identification et de cotation
PRELEVEMENT : P001

Nom du client	Numéro de dossier	Localisation
PARC NATUREL DES LANDES DE GASCOGNE	FH21A25B	Salle d'eau/WC Chambre 3.1 - Bâtiment Echassiers Plancher - Sol
Nom de l'opérateur	Date de prélèvement	Matériau
HENRY Frédéric	21/01/2025	Colle de carrelage
Résultat amiante		
Absence d'amiante

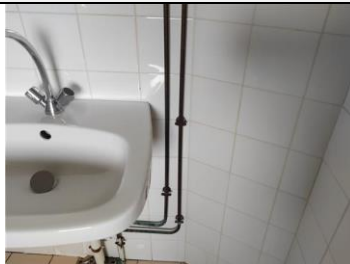
PRELEVEMENT : P002

Nom du client	Numéro de dossier	Localisation
PARC NATUREL DES LANDES DE GASCOGNE	FH21A25B	Salle d'eau/WC Chambre 3.1 - Bâtiment Echassiers Murs
Nom de l'opérateur	Date de prélèvement	Matériau
HENRY Frédéric	21/01/2025	Colle de faïence
Résultat amiante		
Absence d'amiante

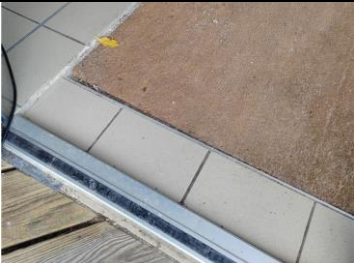
PRELEVEMENT : P007		
Emplacement :

Nom du client	Numéro de dossier	Localisation
PARC NATUREL DES LANDES DE GASCOGNE	FH21A25B	Réfectoire bâtiment principal Plancher Tapis d'entrée - Sol
Nom de l'opérateur	Date de prélèvement	Matériau
HENRY Frédéric	21/01/2025	Colle de carrelage+chappe
Résultat amiante		
Absence d'amiante

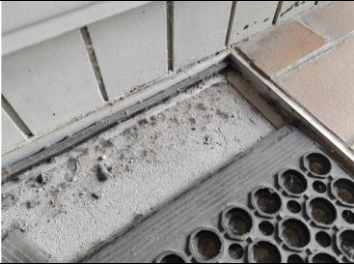
PRELEVEMENT : P008		
Emplacement :

Nom du client	Numéro de dossier	Localisation
PARC NATUREL DES LANDES DE GASCOGNE	FH21A25B	Hall bâtiment principal Plancher Tapis d'entrée - Sol
Nom de l'opérateur	Date de prélèvement	Matériau
HENRY Frédéric	21/01/2025	Chappe
Résultat amiante		
Absence d'amiante
