Rapport de repérage des matériaux et produits contenant de l'amiante avant réalisation de travaux dans un immeuble bâti

Adresse : 427 rue Capitaine R. Bonnemaire - Porte 0004 40000 MONT DE MARSAN

Date du repérage : 04/02/2019

- Percement du plafond dans la cuisine.
- Percement des murs extérieurs pour une installation de globes luminaires.

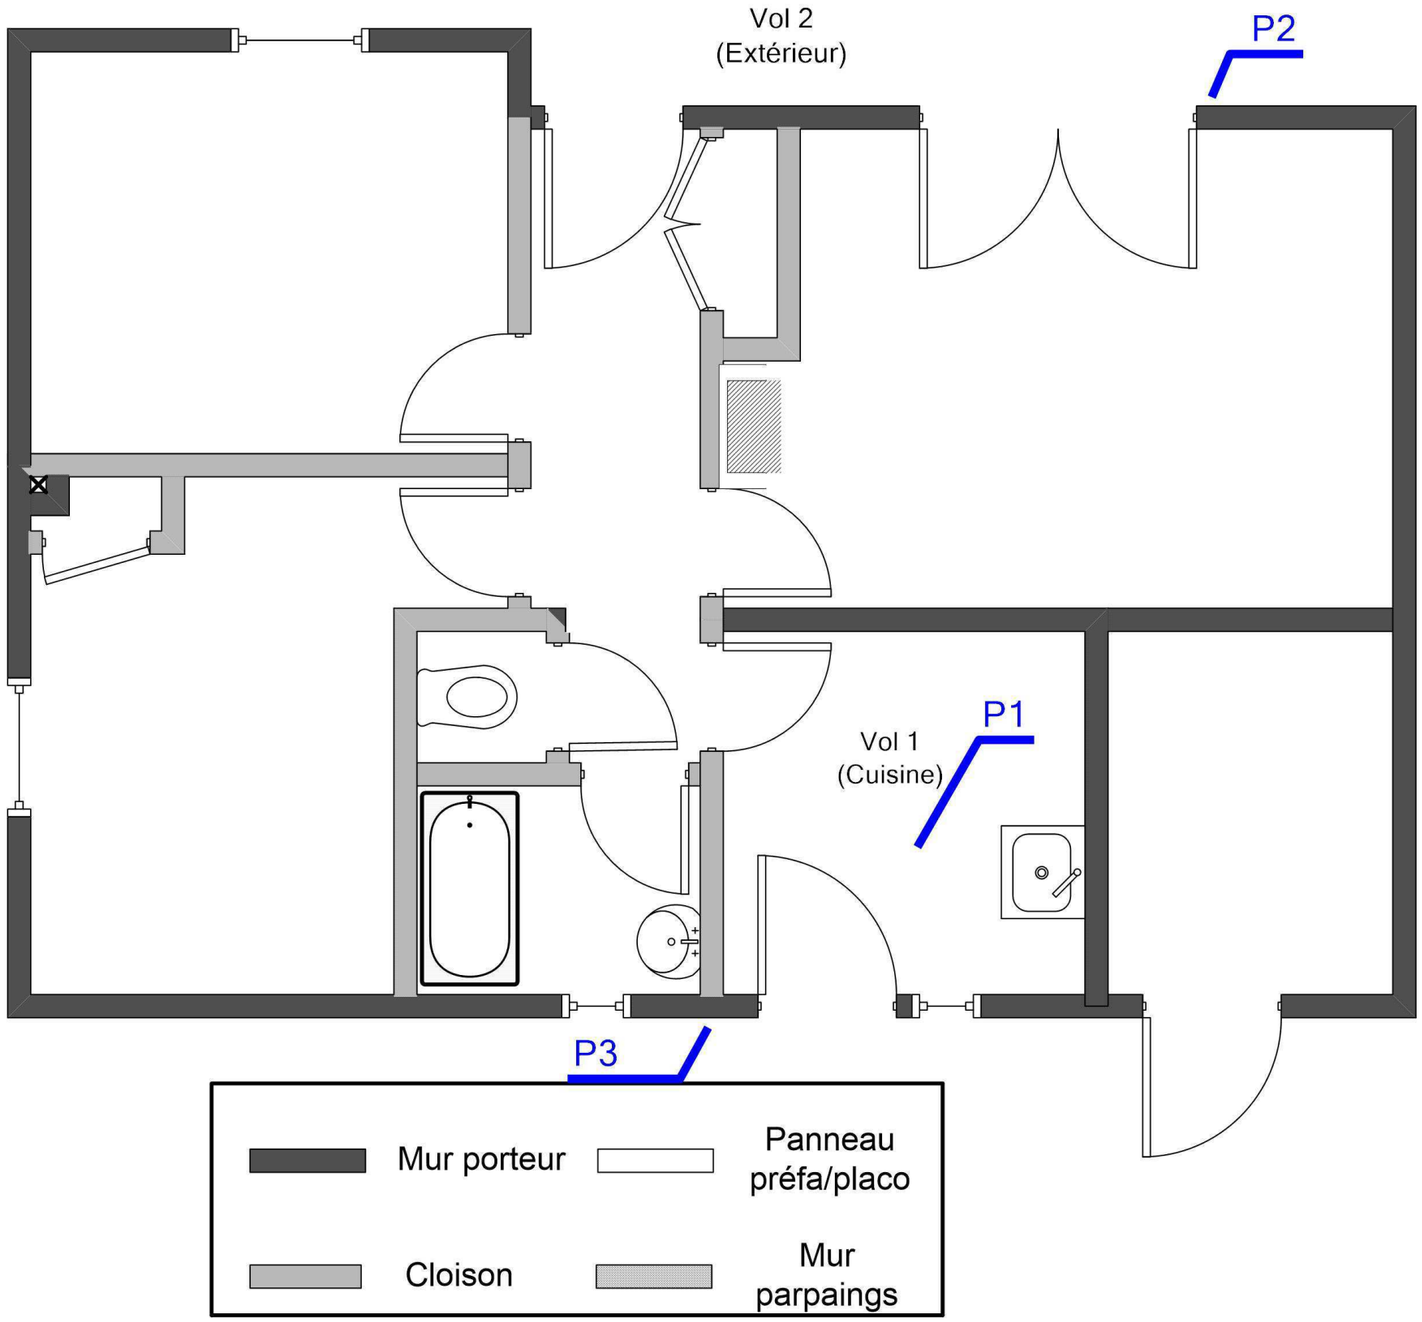
MM06_01_0004 - PLAN DE REPÉRAGE - ACTIONS MENÉES

Dans le cadre de la mission décrite en tête de rapport, il a été repéré des matériaux et produits susceptibles de contenir de l'amiante : après analyse, ils ne contiennent pas d'amiante
