Rapport de repérage des matériaux et produits contenant de l'amiante avant réalisation de travaux dans un immeuble bâti

Adresse : 353 RUE CAPITAINE R BONNEMAIRE - PORTE 08
40000 MONT DE MARSAN

Référence client : MM06_01_0008

Date du rapport : 28/06/2021

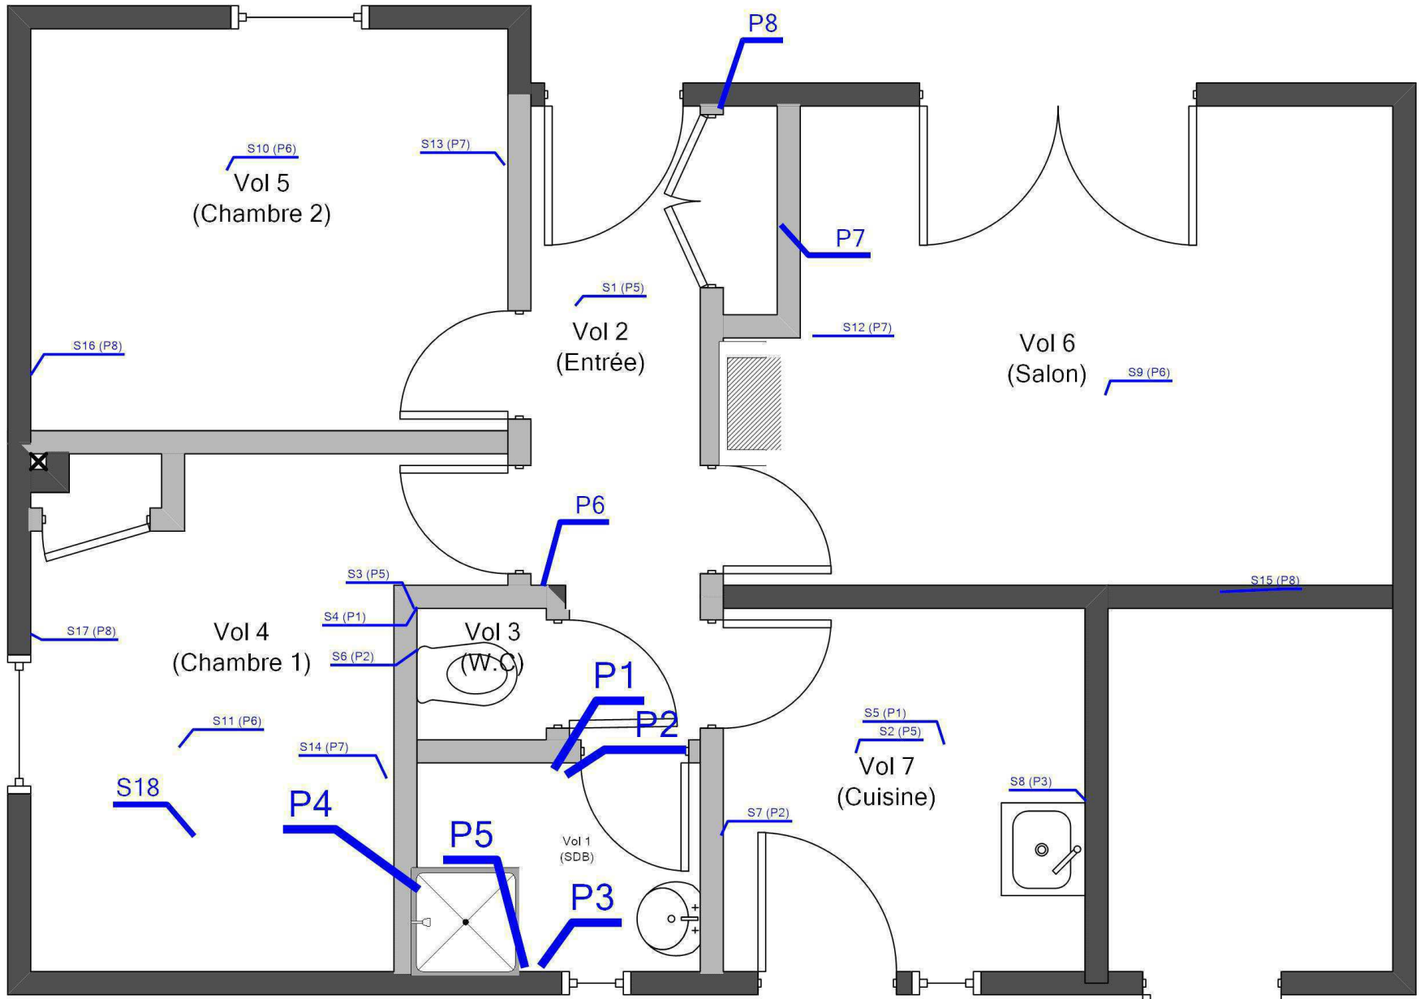
GRILLE DE RÉSULTAT DU REPÉRAGE DES MPCA POUR LA CATEGORIE : Revêtement de sol

Plan	Localisation	Composant	Partie composant	Réf action	Observation	Précision loc.	Ref photo	Ref Prél.	Descriptif	Résultat	Conclusion
MM06_01_0008	Vol 2 (Entrée)	Revêtement de sol	Colles de carrelage	S1	Sondage et extension de la ZPSO du prélèvement P5		002AC022859 n°5 - 2	002AC022859 n°5	Colle grise en vrac non séparable + ragréage gris en vrac non séparable + matériau compact marron	Négatif	Négatif sur analyse
MM06_01_0008	Vol 7 (Cuisine)	Revêtement de sol	Colles de carrelage	S2	Sondage et extension de la ZPSO du prélèvement P5		002AC022859 n°5 - 2	002AC022859 n°5	Colle grise en vrac non séparable + ragréage gris en vrac non séparable + matériau compact marron	Négatif	Négatif sur analyse
MM06_01_0008	Vol 3 (W.C)	Revêtement de sol	Colles de carrelage	S3	Sondage et extension de la ZPSO du prélèvement P5		002AC022859 n°5 - 2	002AC022859 n°5	Colle grise en vrac non séparable + ragréage gris en vrac non séparable + matériau compact marron	Négatif	Négatif sur analyse
