Rapport de mission de repérage des matériaux et produits contenant de l'amiante avant travaux

Adresse : 201 rue Capitaine R. Bonnemaire - Porte 0018 40000 MONT DE MARSAN

Date du repérage : 22/10/2018

Reprise des enduits muraux
Travaux de peinture courant sur les murs et plafonds
Mise en peinture des menuiseries

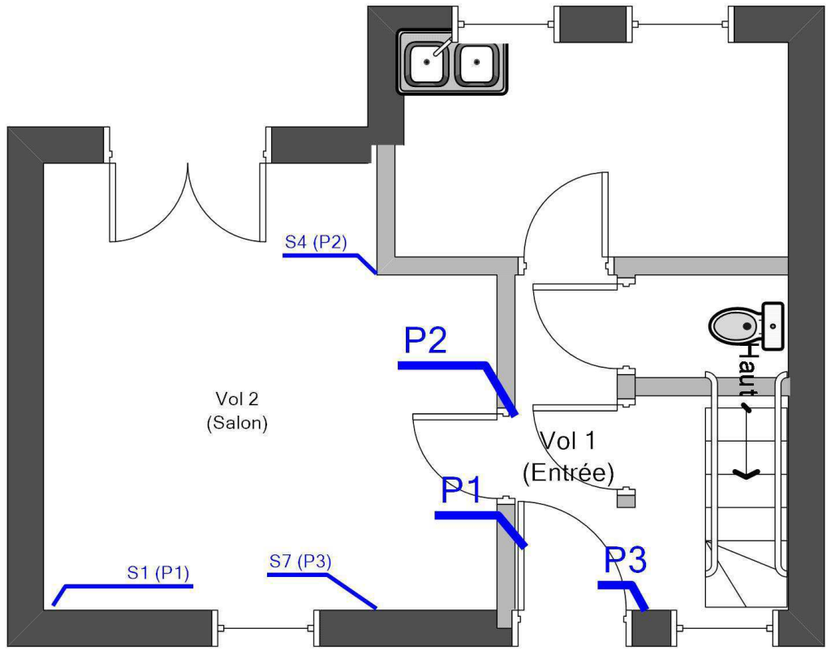
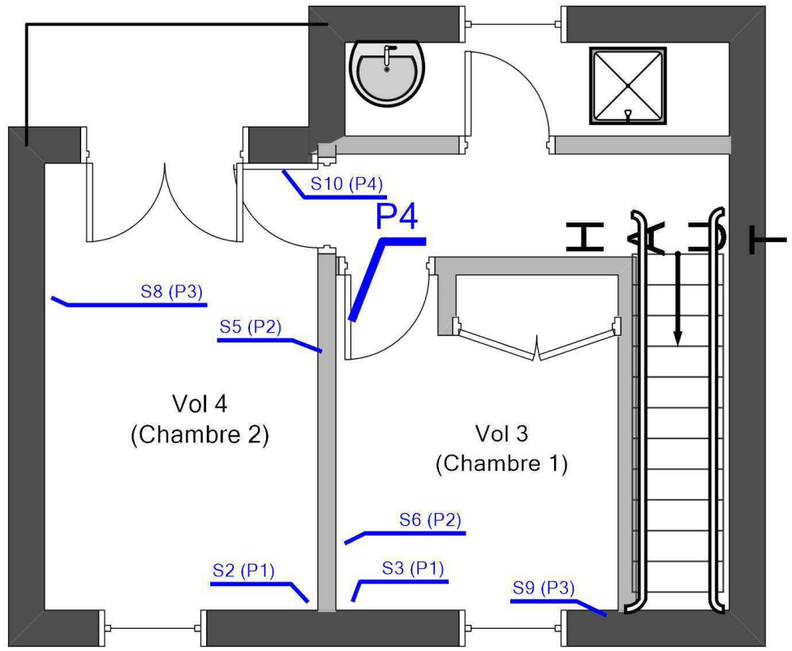
MM06_01_0018 - PLAN DE REPÉRAGE - ACTIONS MENÉES

P	Localisation dun prélèvement
S	Localisation dun sondage négatif
