Rapport de mission de repérage des matériaux et produits contenant de l'amiante avant travaux

Adresse : 306 rue Capitaine R.Bonnemaire - Porte 0023 40000 MONT DE MARSAN

Date du repérage : 16/01/2019

Remplacement des volets avec reprise des fixations dans maçonnerie.
Intervention sur les caissons de volets roulant.

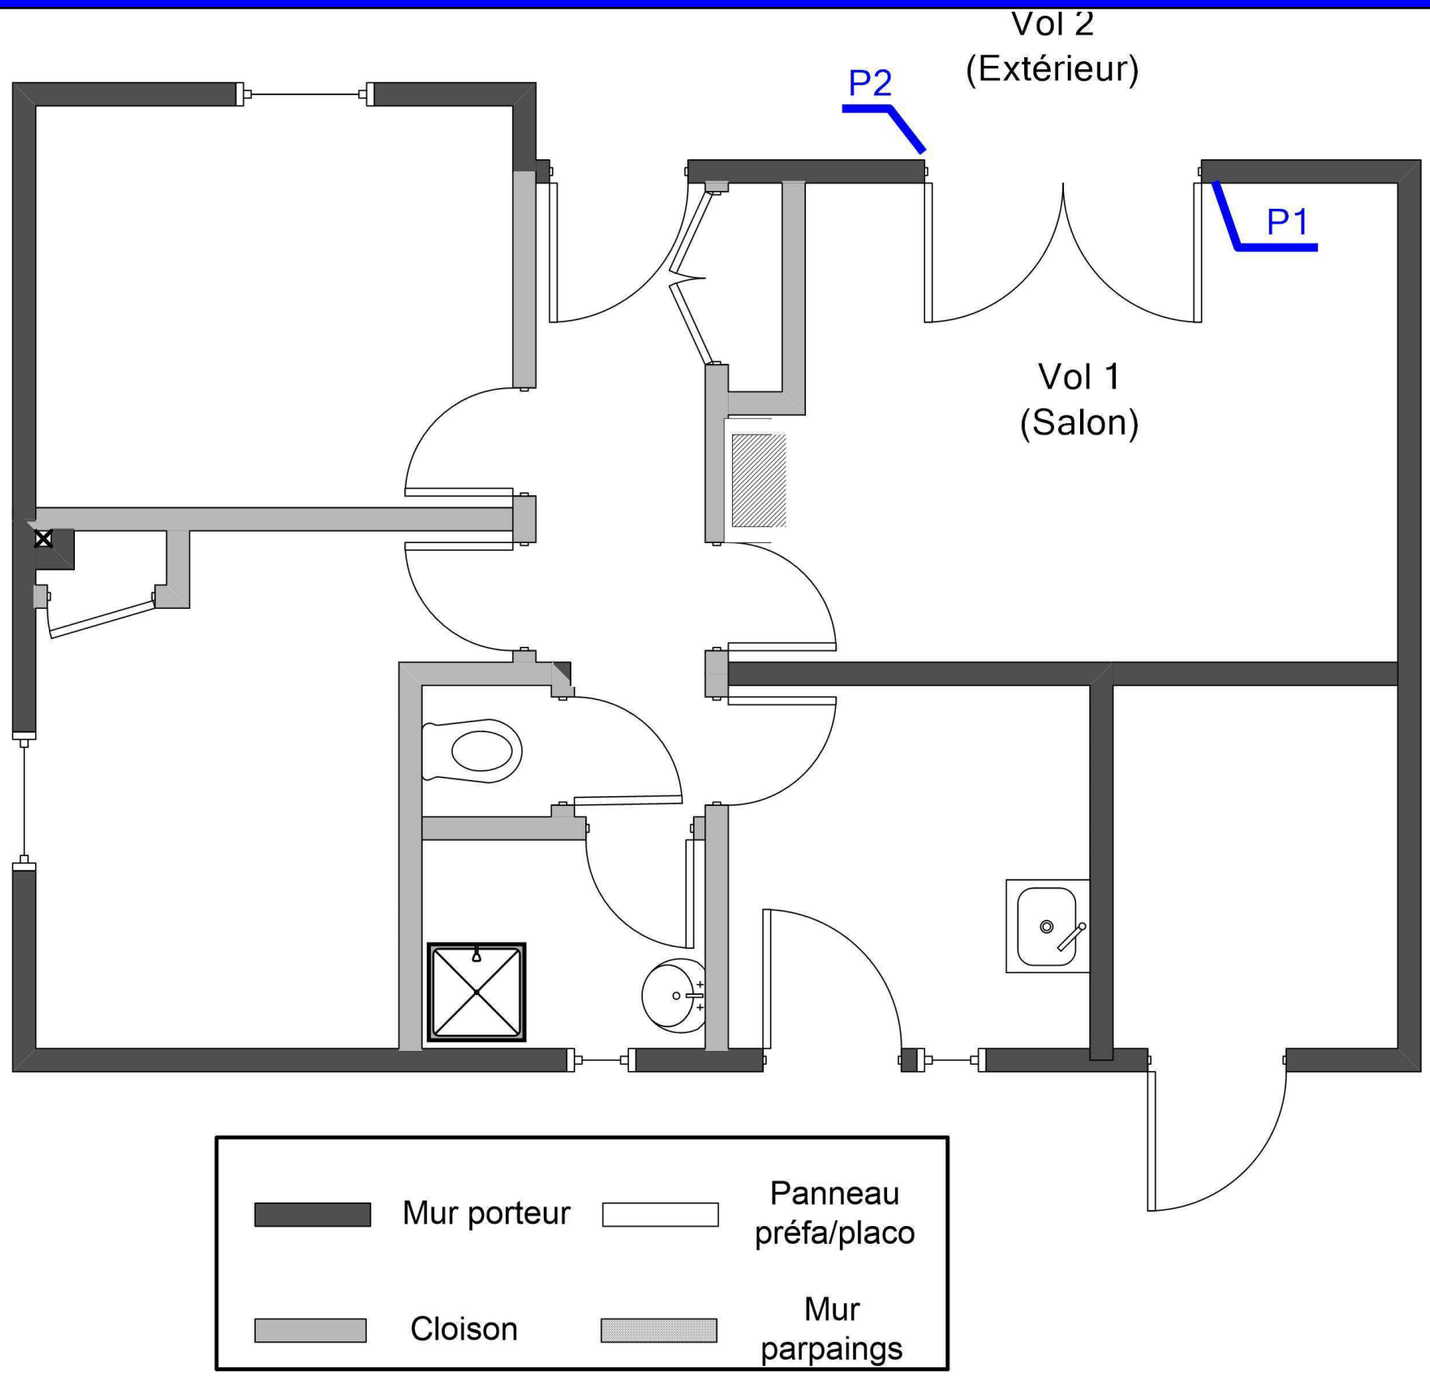
Plan	Localisation	Composant	Partie composant	Réf action	Observation	Précision loc.	Ref photo	Ref Prél.	Descriptif	Résultat	Conclusion
MM06_01_0023	Vol 1 (Salon)	Murs et cloisons	Enduits plâtre	P1	Réalisation d'un prélevement		002FP00291 9 n°1 - 2	P1	Peinture Effritable Gris Plâtre Effritable Blanc	Négatif	Négatif sur analyse
MM06_01_0023	Vol 1 (Salon)	Murs et cloisons	Enduits plâtre	P1	Sondage et extension de la ZPSO du prélèvement P1		002FP00291 9 n°1 - 2	P1	Peinture Effritable Gris Plâtre Effritable Blanc	Négatif	Négatif sur analyse
