Rapport de mission de repérage des matériaux et produits contenant de l'amiante avant travaux

Adresse :	57 rue Capitaine R. Bonnemaire - Porte 001
CP - Ville :	40000 MONT DE MARSAN
Référence client :	MM09_01_0001
Date du repérage :	29/03/2018
Désignation :	MM09_01_0001

Liste des locaux visités :	
MM09_01_0001 - Vol 1 (SDB)

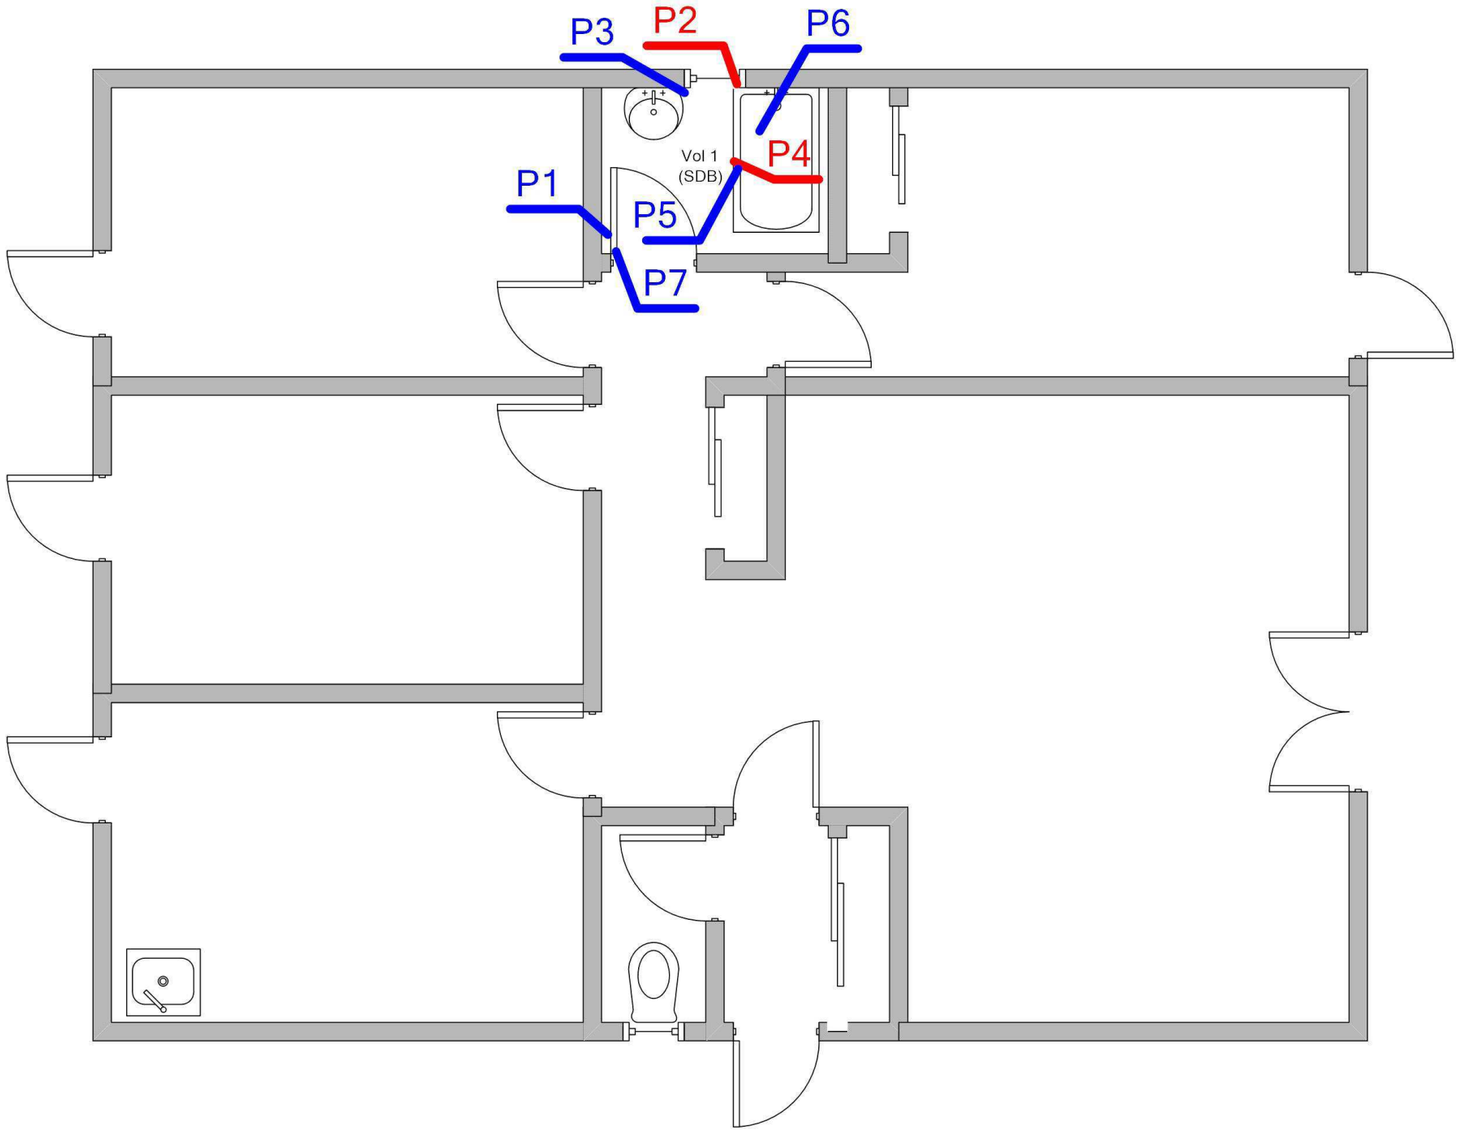
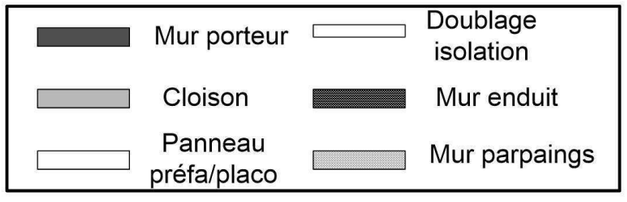
ANNEXE : Plans de repérage des MPCA

MM09_01_0001 - PLAN DE REPÉRAGE - ACTIONS MENÉES

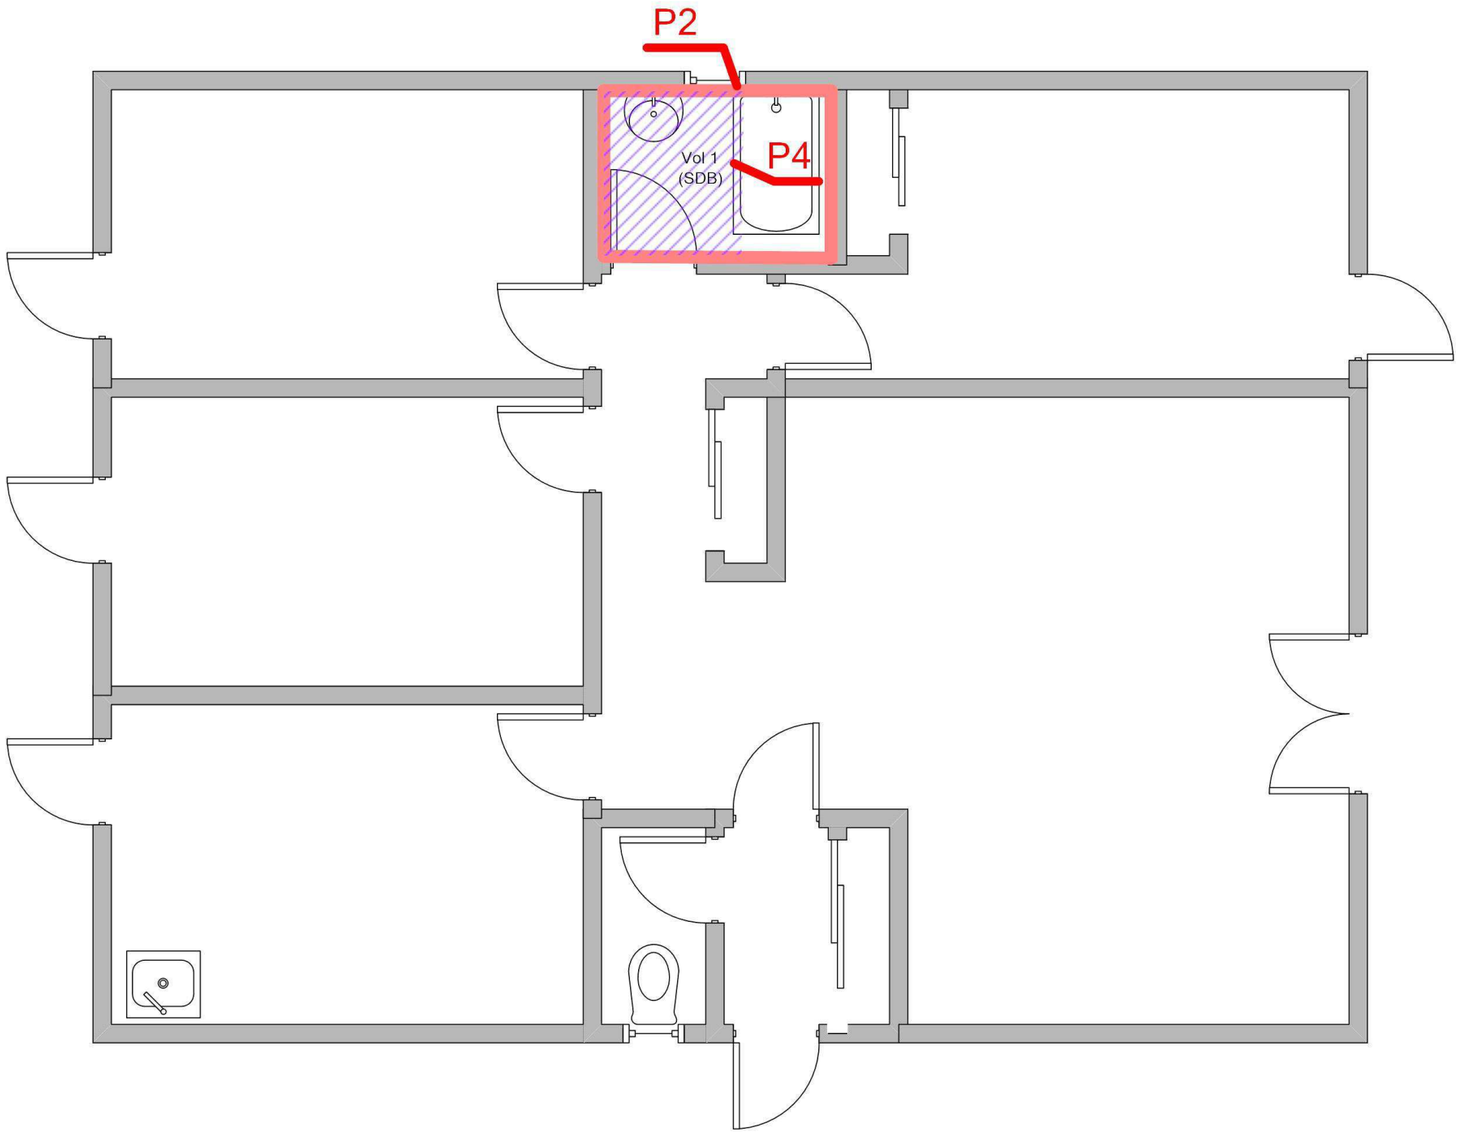
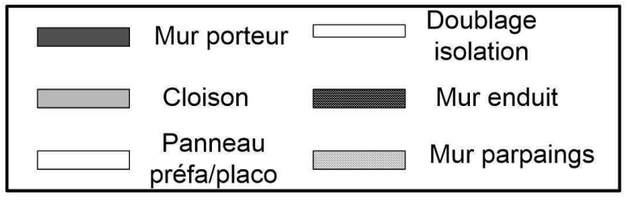
MM09_01_0001 - MPCA TOUTES CATÉGORIES CONFONDUES

P2 : Enduits plâtre
	P4 : Dalle dure cassante verte
