Rapport de repérage des matériaux et produits contenant de l'amiante avant réalisation de travaux dans un immeuble bâti

Adresse : 57 rue Capitaine R. Bonnemaire - Porte 001 40000 MONT DE MARSAN

Société & Siret : AC Environnement (N° 441355914)
Date du rapport : 03/02/2020
Assurance : HDI Global SE N°76208471-30015 (date de validité : du 01/01/2020 au 31/12/2020)

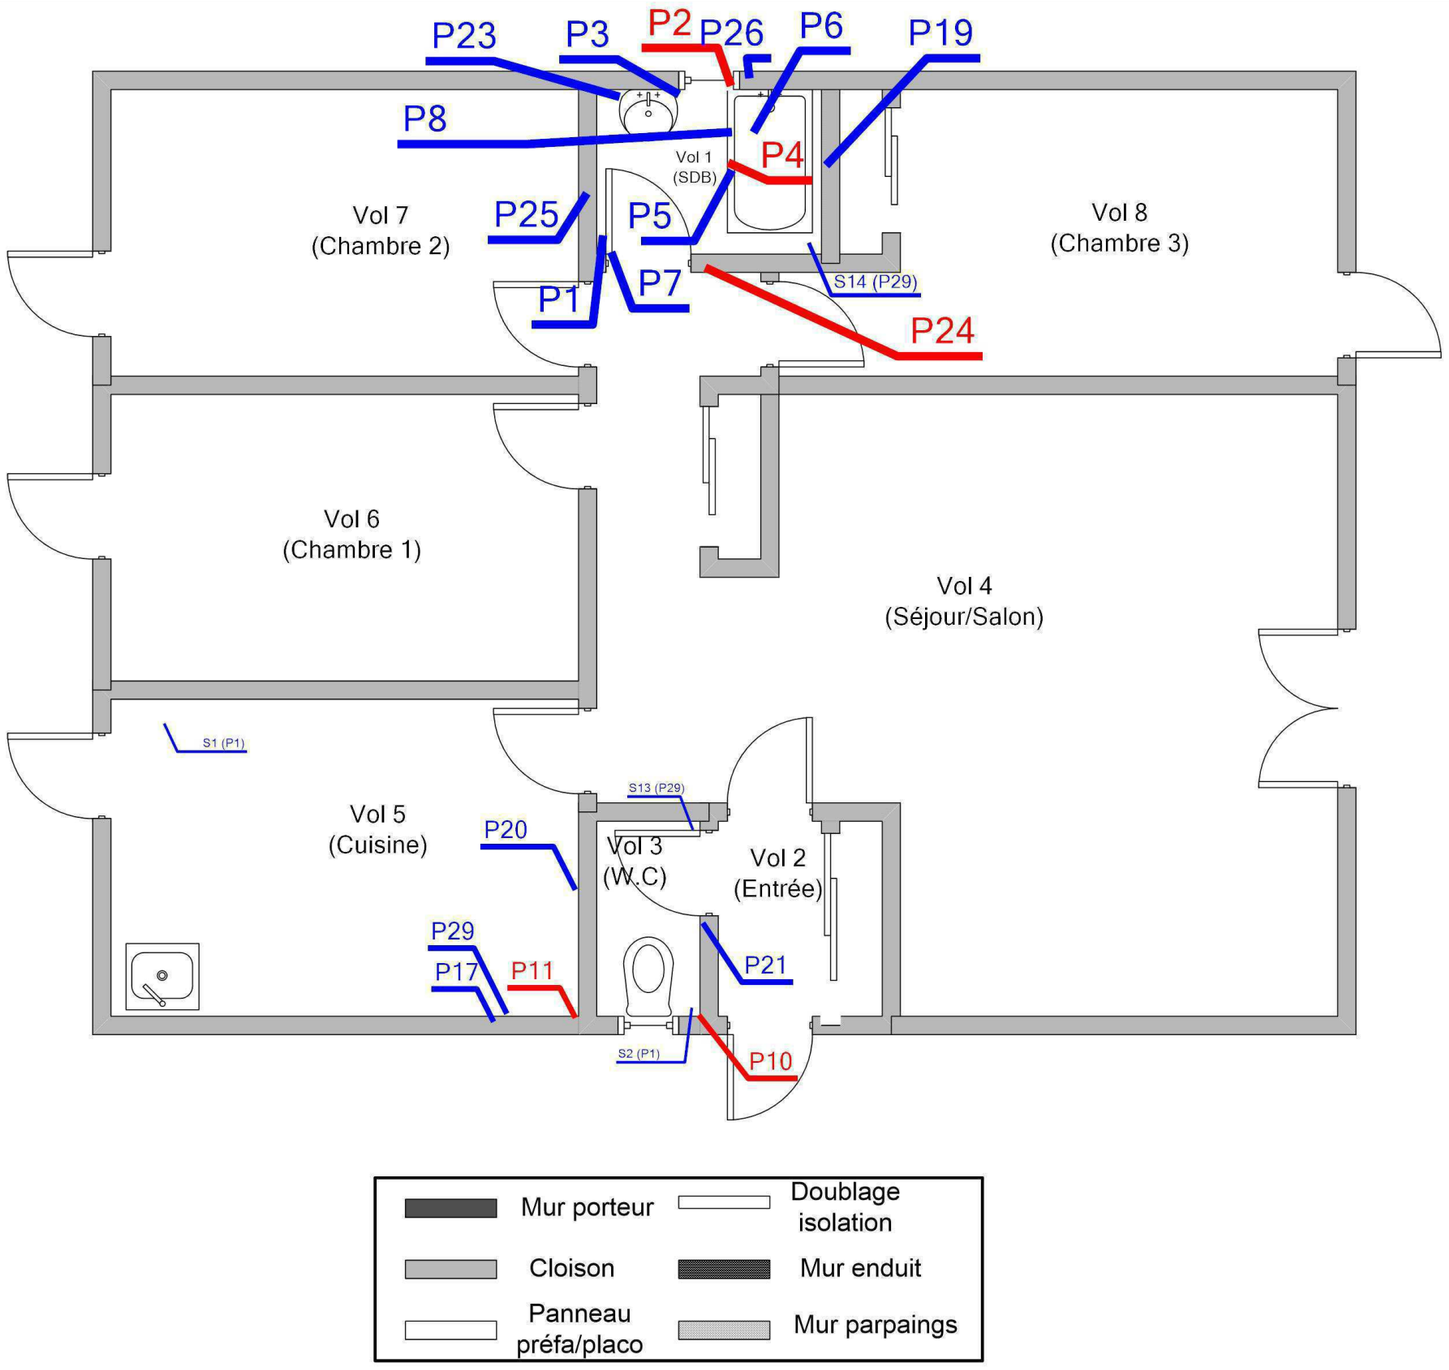
Plan	Localisation	Composant	Partie composant	Réf action	Observation	Précision loc.	Ref photo	Ref Prél.	Descriptif	Résultat	Conclusion
MM09_01_0001	Vol 3 (W.C)	Plafonds	Enduits plâtre	S13	Sondage et extension de la ZPSO du prélèvement P29		002FP00171 7-6 n °29 - 2	P29	Peintures multiples non séparable + enduit plâtreux blanc en vrac	Négatif	Négatif sur analyse
MM09_01_0001	Vol 1 (SDB)	Plafonds	Enduits plâtre	S14	Sondage et extension de la ZPSO du prélèvement P29		002FP00171 7-6 n °29 - 2	P29	Peintures multiples non séparable + enduit plâtreux blanc en vrac	Négatif	Négatif sur analyse
MM09_01_0001	Vol 3 (W.C) - Vol 1 (SDB)	Plafonds	Enduits plâtre	S13 - S14	Sondage et extension de la ZPSO du prélèvement P29		002FP00171 7-6 n °29 - 2	P29	Peintures multiples non séparable + enduit plâtreux blanc en vrac	Négatif	Négatif sur analyse

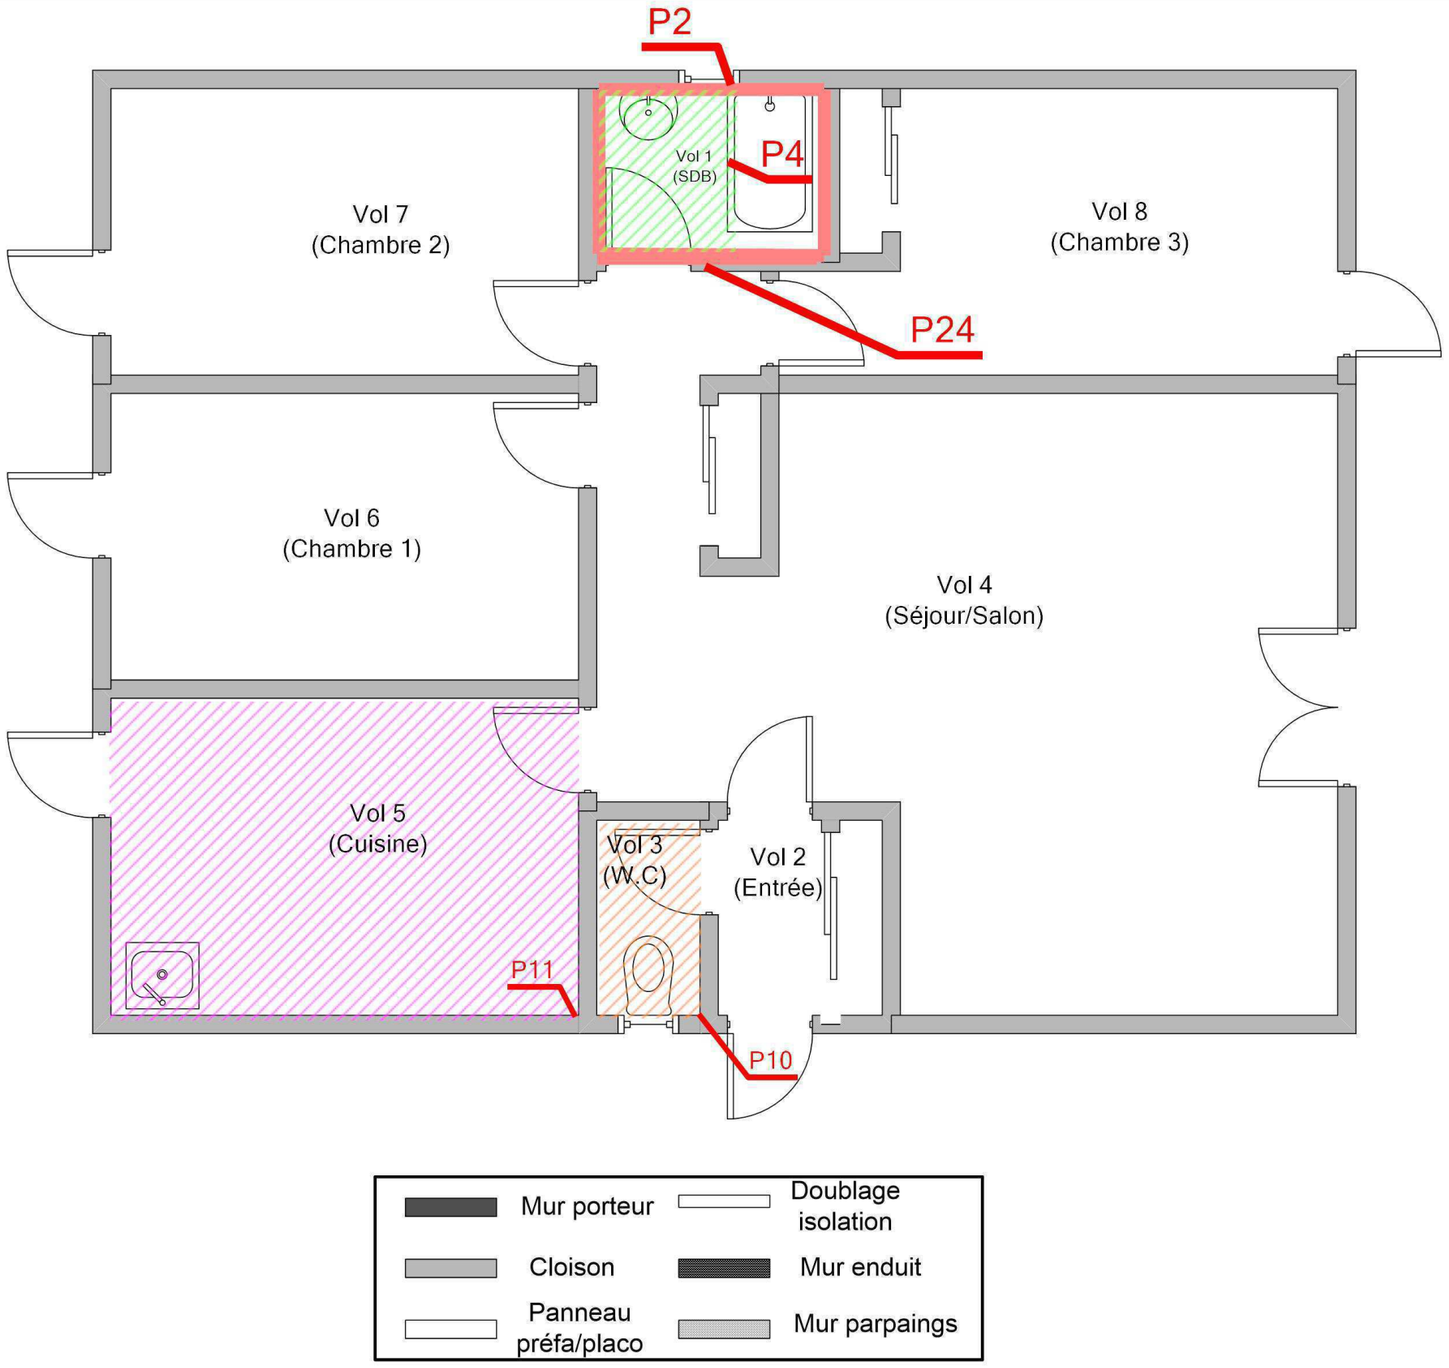
MM09_01_0001 - MPCA TOUTES CATÉGORIES CONFONDUES

P4 : Dalle dure cassante verte
	P11 : Dalle dure cassante verte
	P2 : Enduits plâtre
	P24 : Enduits plâtre
	P10 : Dalle dure cassante verte

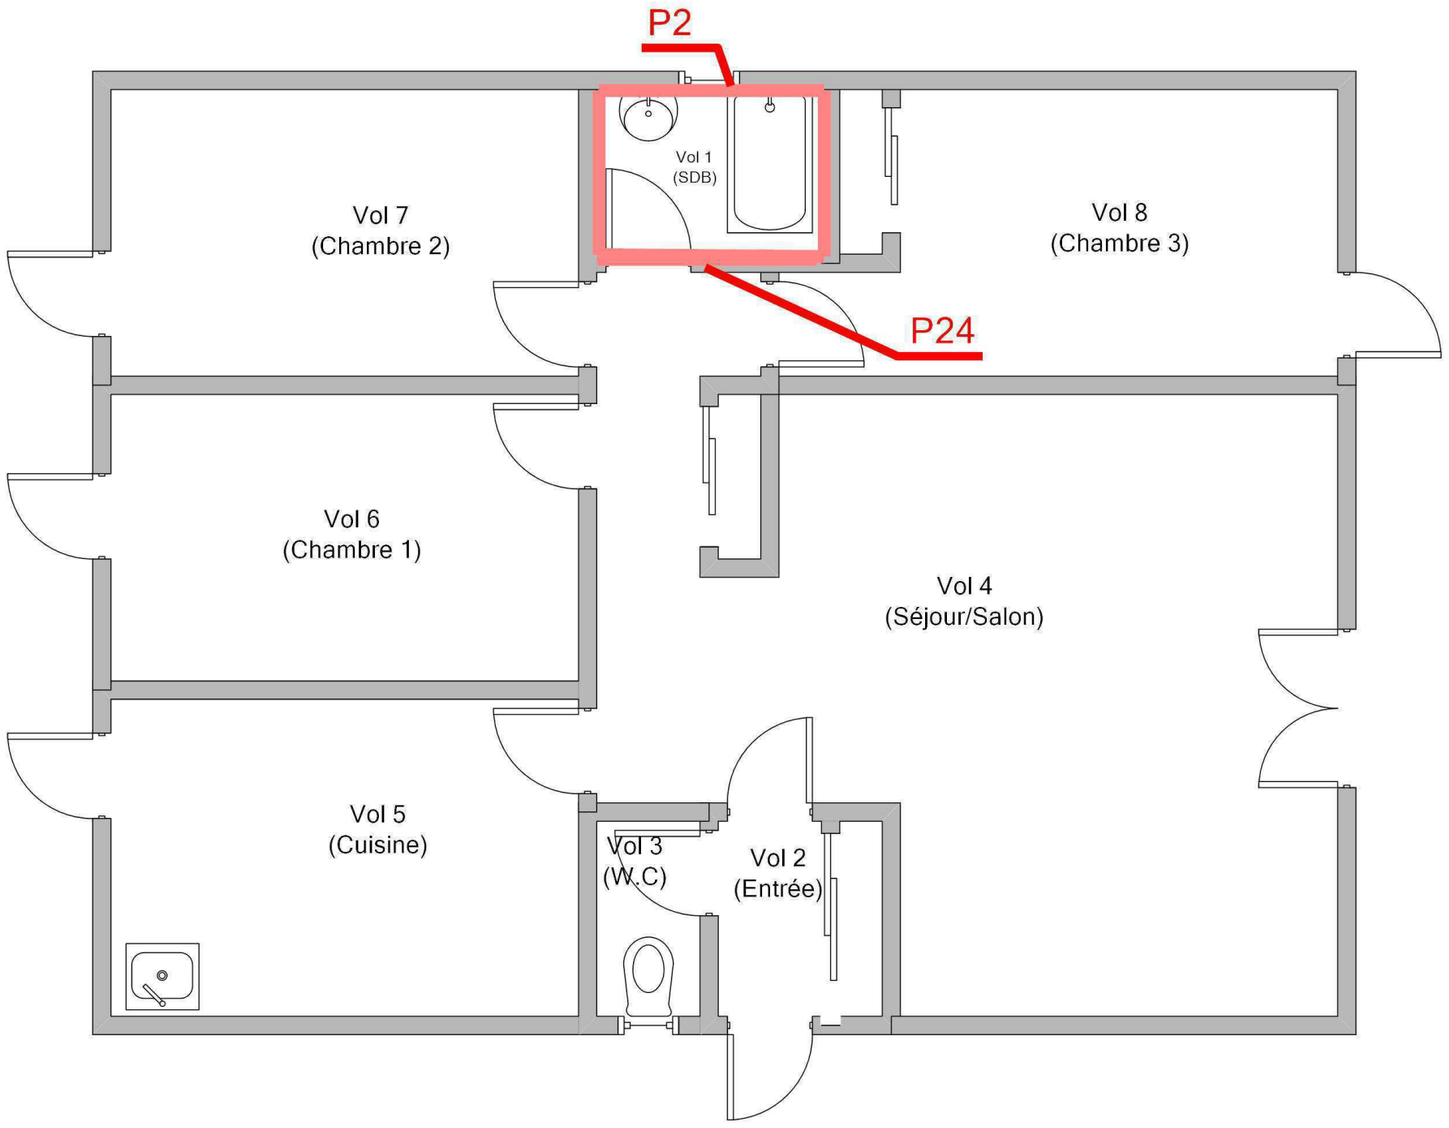
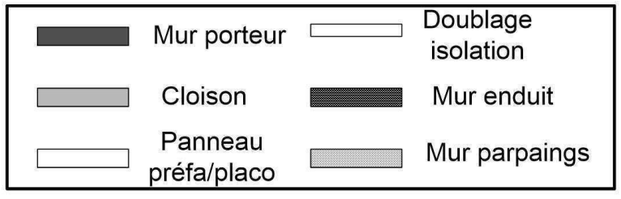
MM09_01_0001 - MPCA PAROIS VERTICALES INTÉRIEURES ET ENDUITS

P2 : Enduits plâtre
	P24 : Enduits plâtre

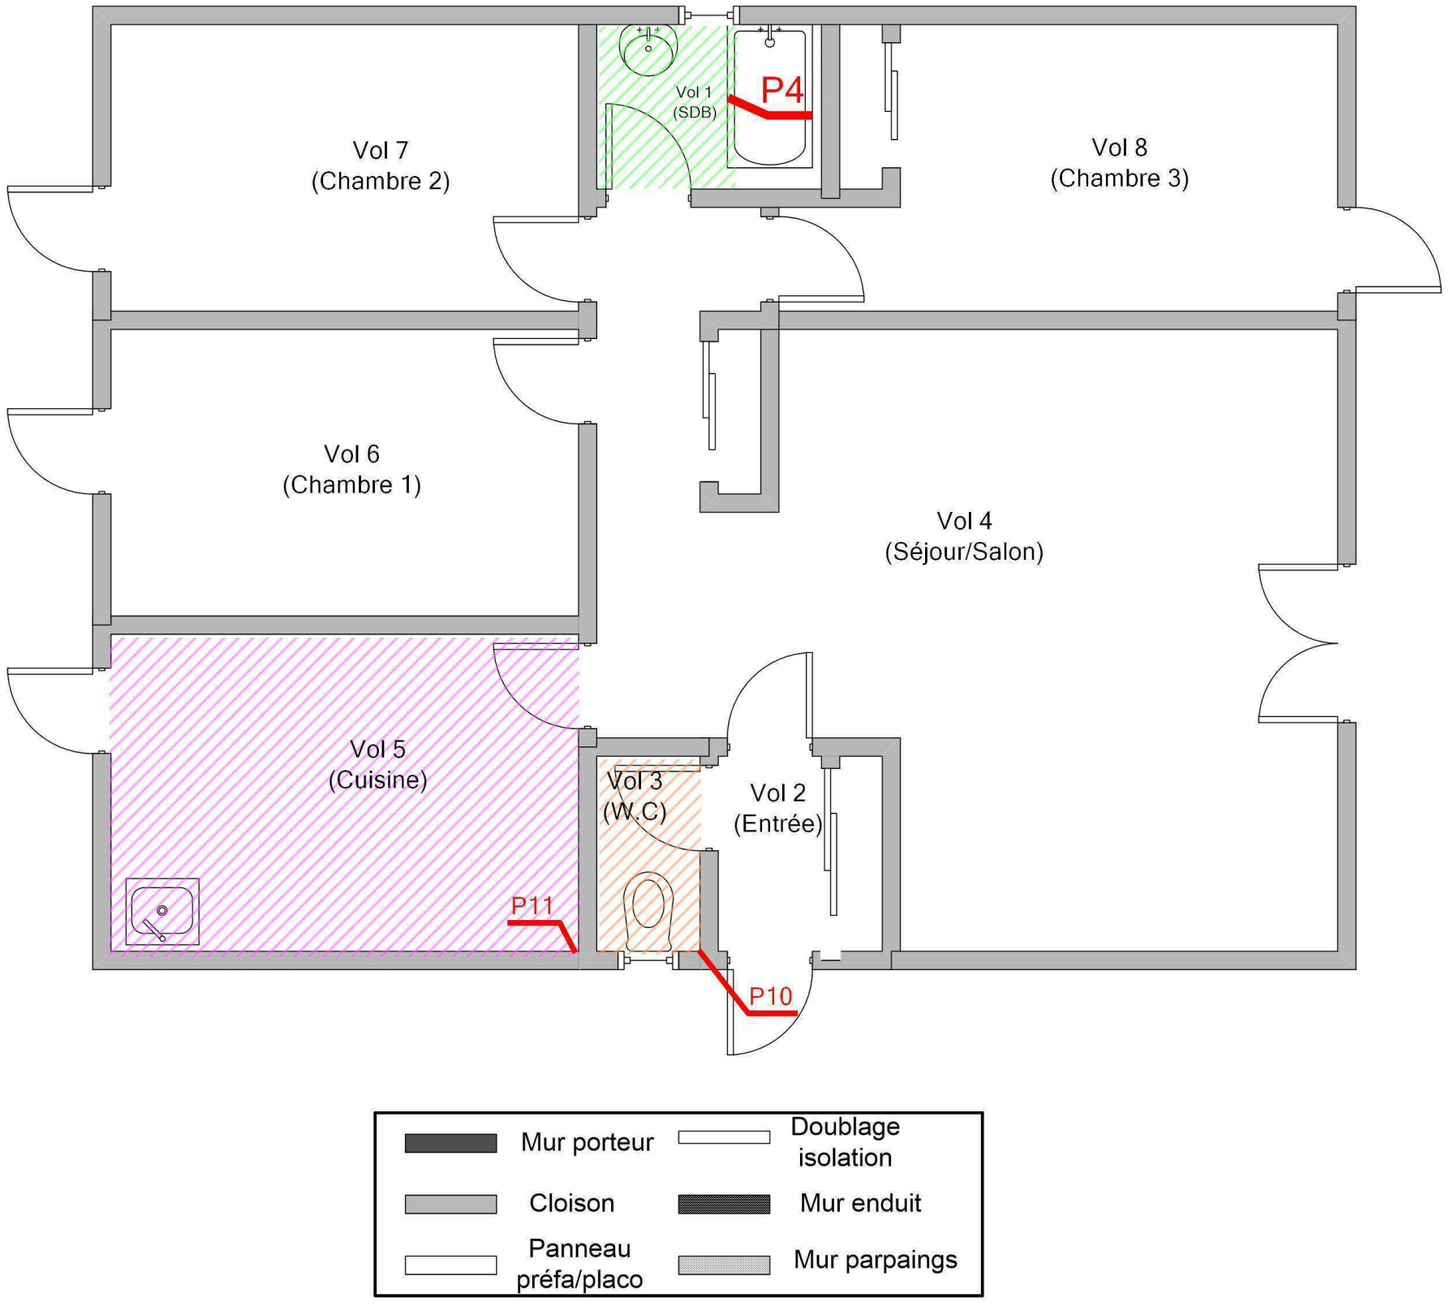
MM09_01_0001 - MPCA REVÊTEMENT DE SOL

P4 : Dalle dure cassante verte
	P11 : Dalle dure cassante verte
	P10 : Dalle dure cassante verte
