Rapport de repérage des matériaux et produits contenant de l'amiante avant réalisation de travaux dans un immeuble bâti

Adresse : 13 rue Ferdinand BERNEDE - Porte 0012 40000 MONT DE MARSAN

Date du rapport : 05/06/2019

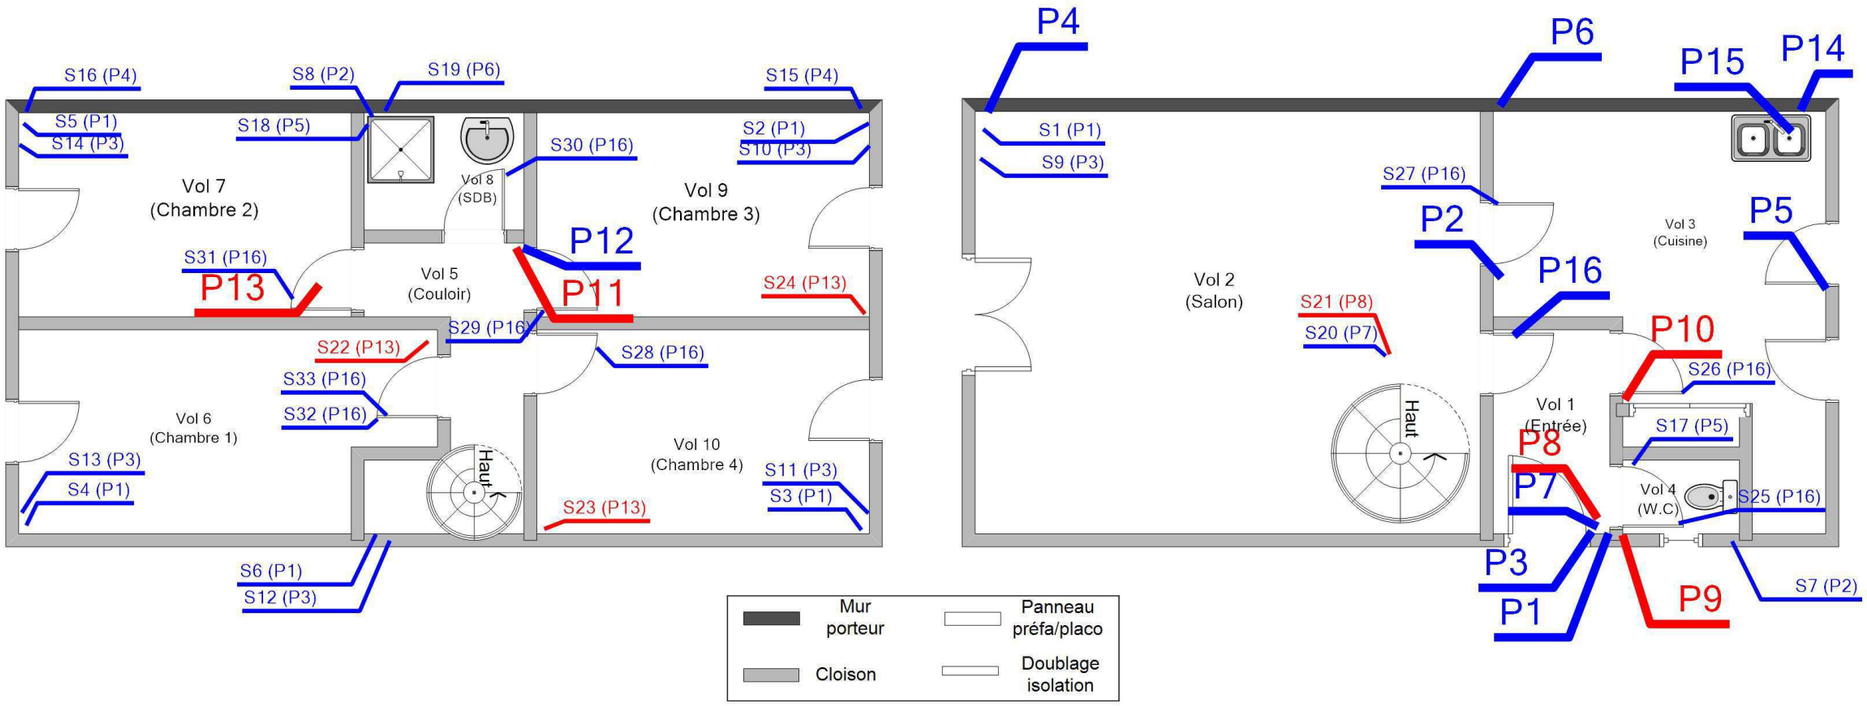
Plan	Localisation	Composant	Partie composant	Réf action	Observation	Précision loc.	Ref photo	Ref Prél.	Descriptif	Résultat	Conclusion
MM09_01_0012	Vol 3 (Cuisine)	Evier	Tampon bitumineux	P15	Réalisation d'un prélevement		002FP00344 3 n°15 - 1	P15	Matériau bitumineux noir avec couche souple et poussières	Négatif	Négatif sur analyse

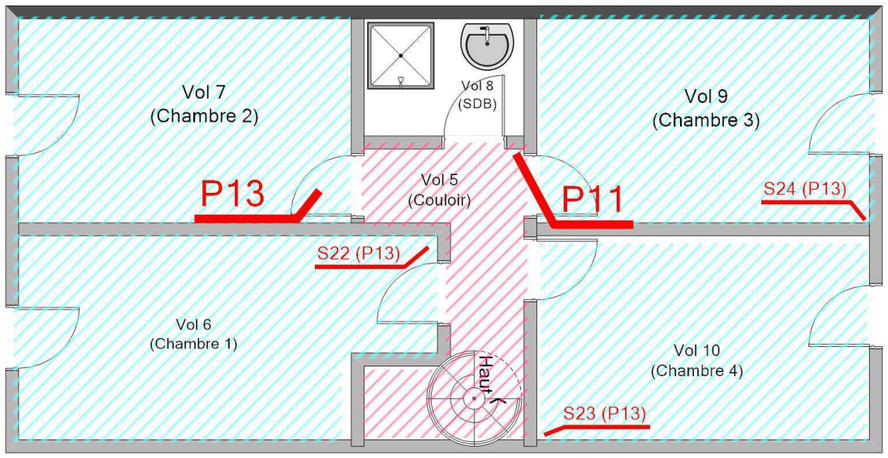
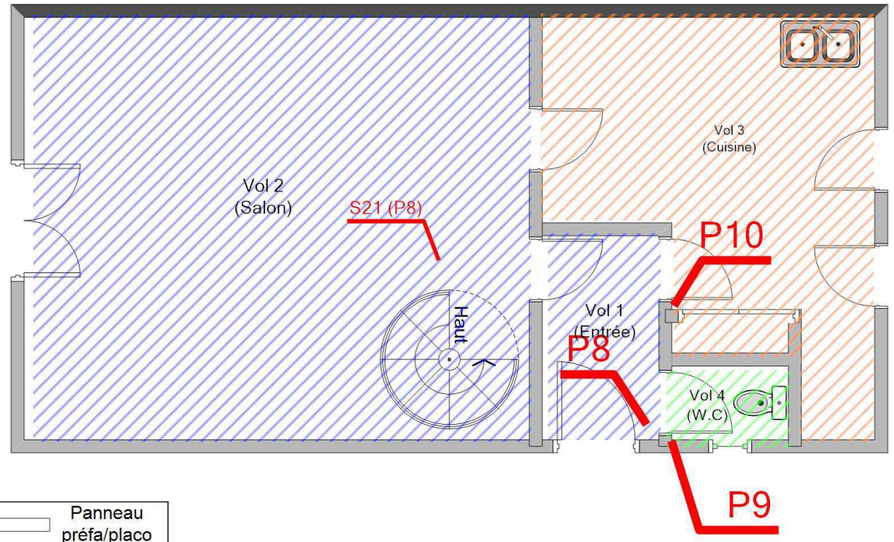
MM09_01_0012 - MPCA TOUTES CATÉGORIES CONFONDUES

P10 : Dalle dure cassante beige
	P8 : Dalle dure cassante beige
	P9 : Dalle dure cassante beige
	P11 : Dalles plastiques
	P13 : Dalle dure cassante blanche
