# Rapport de repérage des matériaux et produits contenant de l'amiante avant réalisation de travaux dans un immeuble bâti

**Adresse :** 2 IMP FRANCIS JAMMES - PORTE 30 40000 MONT DE MARSAN

**Date de repérage** 05/12/2019

**Date du rapport :** 11/12/2019

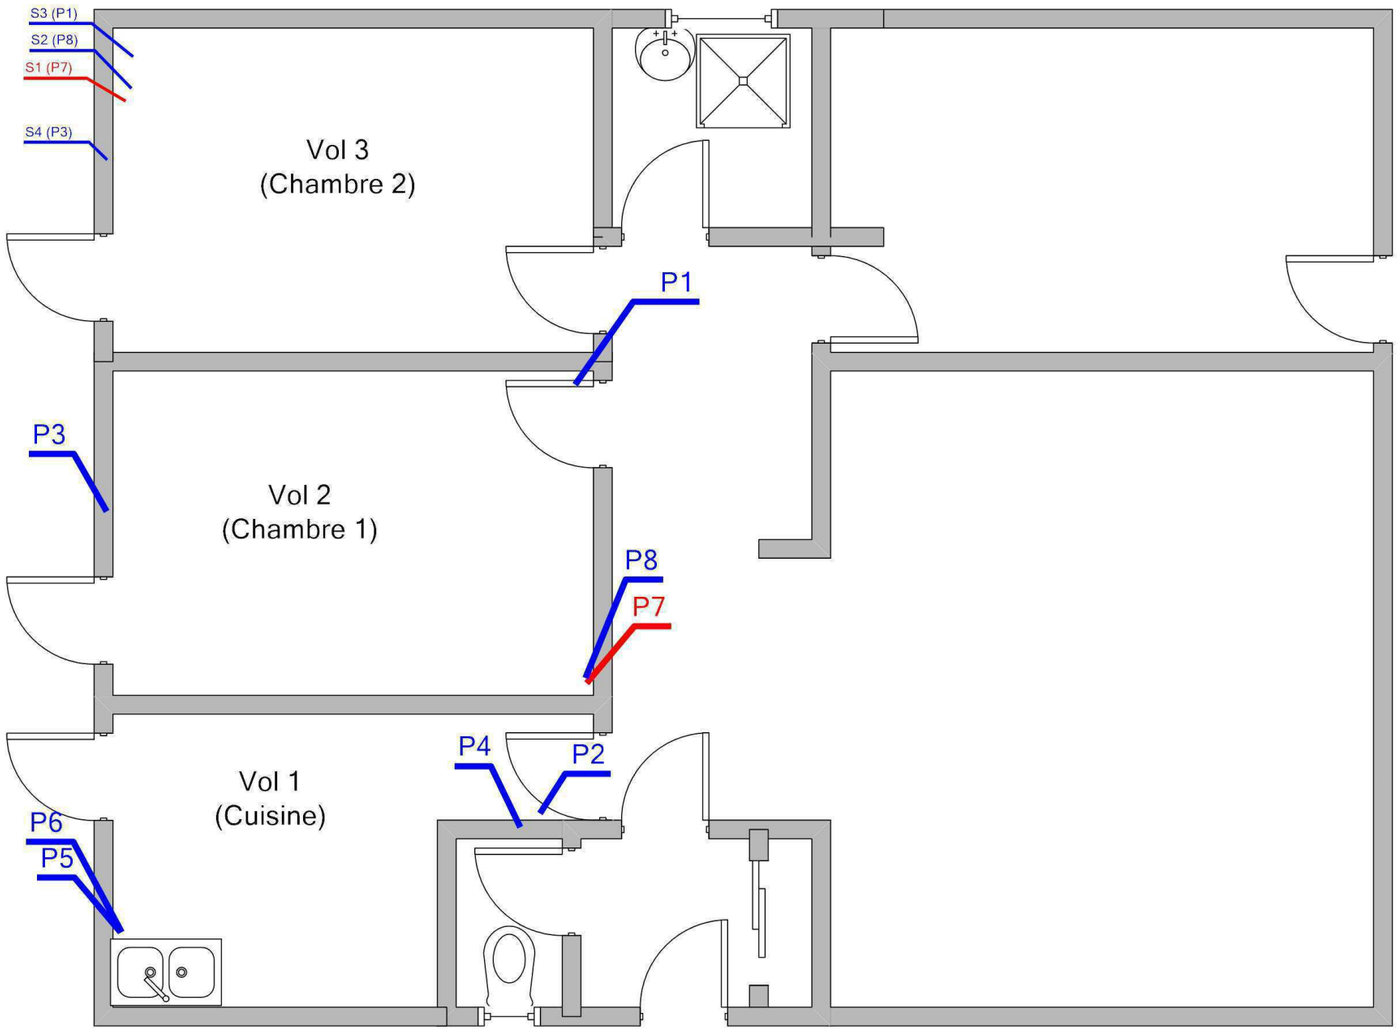
| Plan | Localisation | Composant | Partie composant | Réf action | Observation | Précision loc. | Ref photo | Ref Prél. | Descriptif | Résultat | Conclusion |
|---|---|---|---|---|---|---|---|---|---|---|---|
| MM09010030 | Vol 2 (Chambre 1) | Revêtement de sol | Ragréage | P8 | Réalisation d'un prélevement | | 002AC020909 n°8 - 1 | P8 | Colle polymère jaune non séparable + ragréage gris + couche blanche non séparable + matériau gris hétérogène non séparable | Négatif | Négatif sur analyse |

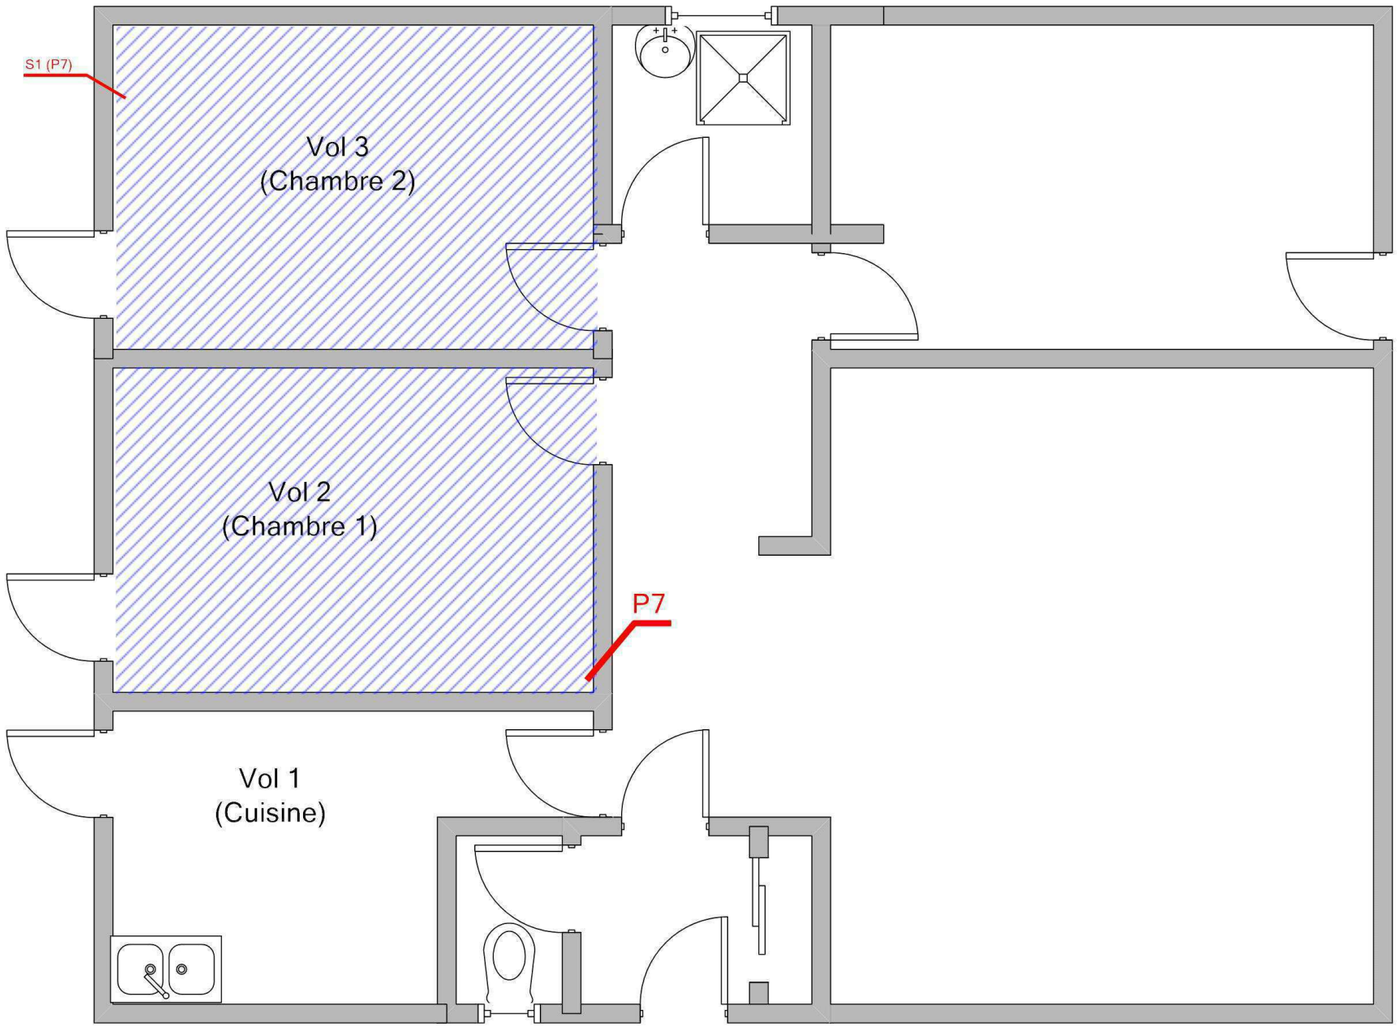
# MM09010030 - PLAN DE REPÉRAGE - ACTIONS MENÉES

| Localisation | Catégorie | Composant | Partie de composant | Sur avis / réf prél. |
|---|---|---|---|---|
| Vol 2 (Chambre 1) | Revêtement de sol | Revêtement de sol | Dalles plastiques | P7 |
| Vol 3 (Chambre 2) | Revêtement de sol | Revêtement de sol | Dalles plastiques | P7 |
