DOSSIER DE DIAGNOSTICS TECHNIQUES

Référence : MAIRIE DE GOMER 82121 17.07.24

ECOLE
- 14 rue des Pyrénées
64420 GOMER

Rapport de mission de repérage des matériaux et produits contenant de l'amiante avant réalisation de travaux

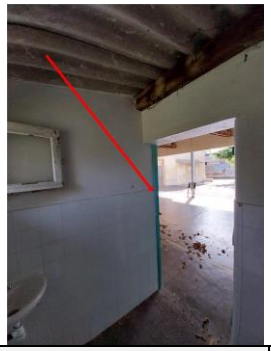
PRELEVEMENT : P005

Nom du client	Numéro de dossier	Localisation
MAIRIE DE GOMER	MAIRIE DE GOMER 82121 17.07.24	Annexe - WC n°2 Faience murale - Murs
Nom de l'opérateur	**Date de prélèvement**	**Matériau**
RUIZ Quentin	17/07/2024	Colle blanche - Carrelage blanc 10x10

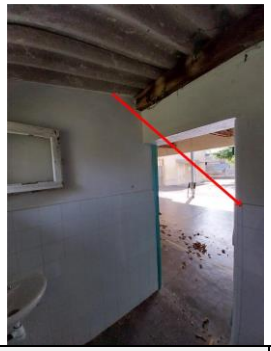
PRELEVEMENT : P006

Nom du client	Numéro de dossier	Localisation
MAIRIE DE GOMER	MAIRIE DE GOMER 82121 17.07.24	Annexe - WC n°2 Faience murale - Murs
Nom de l'opérateur	**Date de prélèvement**	**Matériau**
RUIZ Quentin	17/07/2024	Colle blanche - Carrelage blanc 2x10

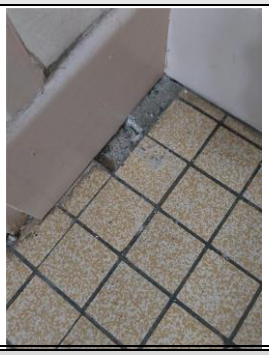
Référence Couche	PV analyse Amiante	Description visuelle	Epaisseur (cm)	Conclusion amiante
J01-COUCHE	AR-24-KC-085665-01	Matériau dur de type carrelage, faïence (beige) (tacheté) ; matériau dur de type ciment-colle (gris) ; matériau dur de type mortier, béton, chape (gris)	0	Fibres d'amiante non détectées

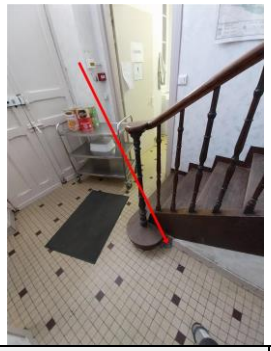
PRELEVEMENT : P011

Nom du client	Numéro de dossier	Localisation
MAIRIE DE GOMER	MAIRIE DE GOMER 82121 17.07.24	RDC - Entrée Plinthes - Toutes zones
Nom de l'opérateur	**Date de prélèvement**	**Matériau**
RUIZ Quentin	17/07/2024	Colle grise - Carrelage blanc 8x8

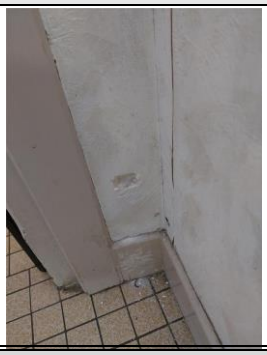
Objet :
Briques / Peinture
Support :

Référence Couche	PV analyse Amiante	Description visuelle	Epaisseur (cm)	Conclusion amiante
001-COUCHE	AR-24-KC-085665-01	Matériau de type peinture (blanc) en traces ; matériau semi-dur de type enduit (blanc) (plâtreux) ; matériau souple fibreux de type papier, carton (marron) ; matériau semi-dur de type plâtre (blanc) en traces	0	Fibres d'amiante non détectées
J01-COUCHE	AR-24-KC-085665-01	Matériau fibreux de type papier peint (blanc)	0	Fibres d'amiante non détectées
002-COUCHE	AR-24-KC-085665-01	Matériau souple fibreux de type papier, carton (marron)	0	Fibres d'amiante non détectées

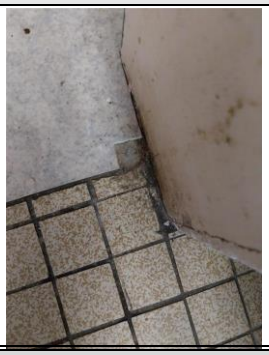
Objet :
Colle jaune / Linoléum gris
Support :

Référence Couche	PV analyse Amiante	Description visuelle	Epaisseur (cm)	Conclusion amiante
001-COUCHE	AR-24-KC-085665-01	Matériau de type colle (jaune) ; matériau semi-dur (gris) ; matériau de type poussières en traces	0	Fibres d'amiante non détectées
J01-COUCHE	AR-24-KC-085665-01	Matériau souple de type revêtement de sol (bleu)	0	Fibres d'amiante non détectées

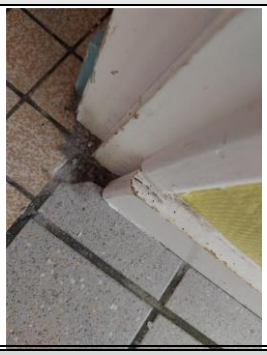
Référence Couche	PV analyse Amiante	Description visuelle	Epaisseur (cm)	Conclusion amiante
J01-COUCHE	AR-24-KC-085665-01	Matériau dur de type carrelage, faïence (gris) ; matériau dur de type ciment-colle (gris) ; matériau de type poussières en traces	0	Fibres d'amiante non détectées

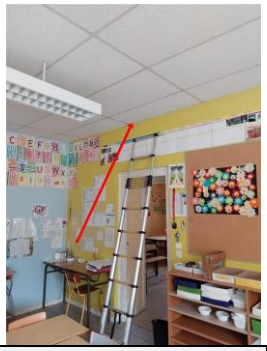
PRELEVEMENT : P022

Nom du client	Numéro de dossier	Localisation
MAIRIE DE GOMER	MAIRIE DE GOMER 82121 17.07.24	RDC - Salle n°2 Plafond - Plafond
Nom de l'opérateur	**Date de prélèvement**	**Matériau**
RUIZ Quentin	17/07/2024	Faux-plafond2

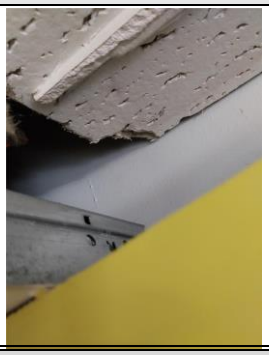
Référence Couche	PV analyse Amiante	Description visuelle	Epaisseur (cm)	Conclusion amiante
J01-COUCHE	AR-24-KC-085665-01	Matériau (blanc) ; matériau semi-dur fibreux de type faux-plafonds (beige)	0	Fibres d'amiante non détectées
