## DIAGNOSTIC GÉNÉRAL DU BÂTI

### MARCHE DE MAITRISE D'OEUVRE POUR LA RÉNOVATION THERMIQUE ET/OU LA RESTRUCTURATION DES BÂTIMENTS COMMUNAUX (MAIRIE/ÉCOLE/SALLE D'ACTIVITÉ)

Mairie de  
**Saint Genès de Lombaud**

Maître d'ouvrage:  
**COMMUNE DE SAINT GENÈS DE LOMBAUD**  
210, Route de l'École  
33670 SAINT-GENES-DE-LOMBAUD

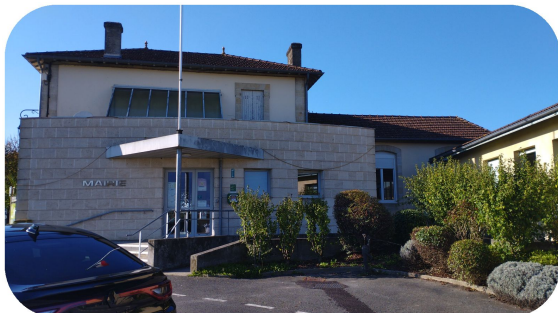
Façade côté rue

Les façades côté cour (Ouest) et le pignon côté rue (Sud) ont été recouvertes d'un enduit ciment qui laisse apparaître aujourd'hui un état de souffrance important de la pierre qui peut supposer une urgence sanitaire cachée.

Les soubassements sont habillés d'une pierre dure en opus qui n'est, soit pas d'origine soit remaniée. La pose régulière et taillé avec un joint large en ciment n'est pas une pose dite romaine traditionnelle. Cela rend le soubassement très étanche ce qui "pousse" l'humidité du mur sur l'ensemble de son élévation.

**> La restauration de ces façades dans le cadre du chantier de rénovation thermique est prioritaire, renforcer l'isolation et donc l'étanchéité du bâti seraient un non sens qui engendrerait des désordres important.**

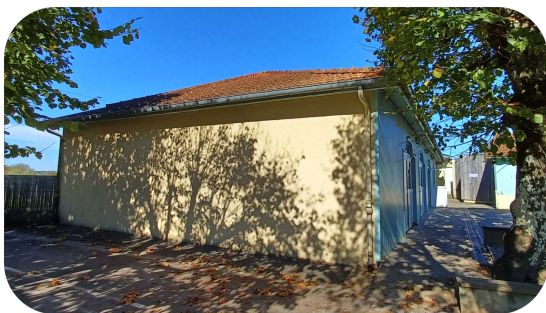
Pignon

La salle d'activité développe une façade maçonnée et enduite côté rue et en pignon sans dégradation apparente. Seuls certains bandeaux semblent à repeindre voir à reprendre.

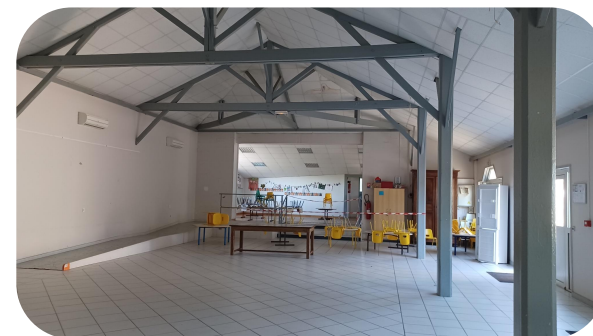
Pompes à chaleur à contrôler
