Maître d'Ouvrage - COMMUNE DE SAINT GENES DE LOMBAUD

Rénovation thermique et / ou restructuration des bâtiments communaux (mairie / école / salle d'activités)

CHARPENTE

Mission : <u>DIAG APS</u>	Affaire N° : <u>24-1272</u>	Echelle : <u>1/100° - 1/200°</u>	Plan N° : <u>01</u>
Dessiné par : <u>JB</u>			
Vérifié par : <u>GR</u>

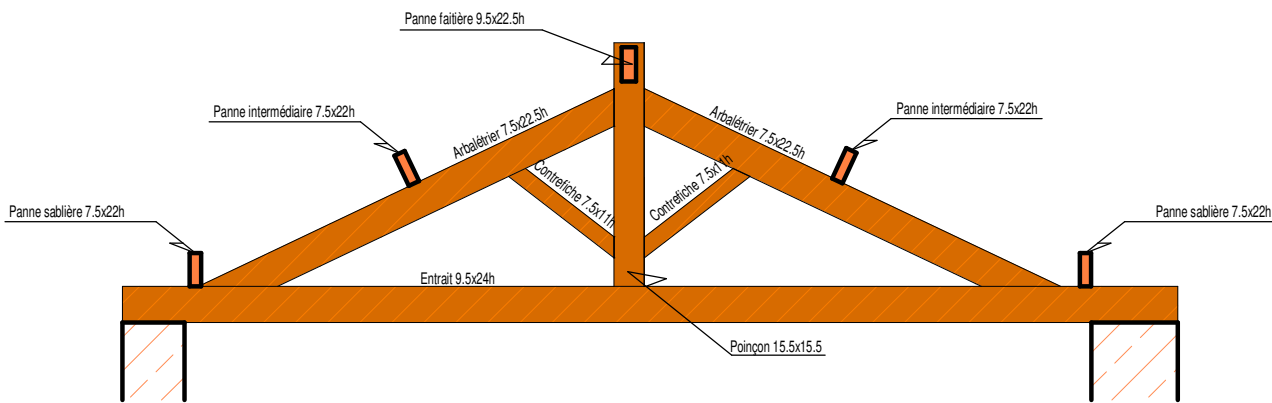
- Vue de principe -

- Selon nos constats réalisés lors de notre visite sur site, le faux plafond et l'isolation reposent sur une structure indépendante (solivage bois) de la charpente.

En conséquence, le renfort de l'isolation existante ou le remplacement de cette dernière (projet du maître d'ouvrage) n'aura pas d'influence sur le dimensionnement de la charpente existante

- Lors de notre visite sur site, nous avons eu accès à la charpente.

Selon nos relevés réalisés sur site ainsi que nos différents calculs, les éléments composant la charpente (compris pannes et chevrons) sont correctement dimensionnés.

- ° Vérification de l'état et réfection si besoin de l'étanchéité de la couverture / zinguerie;
- ° Vérification de l'état et réfection si besoin du réseau de gestion et d'évacuation des eaux pluviales;
- ° Vérification de l'état et réfection si besoin des souches de cheminée et de leur étanchéité;
- ° Nous préconisons la réalisation d'un état sanitaire des éléments en bois (diagnostic xylophage et fongique) exhaustif par un diagnostiqueur agréé.

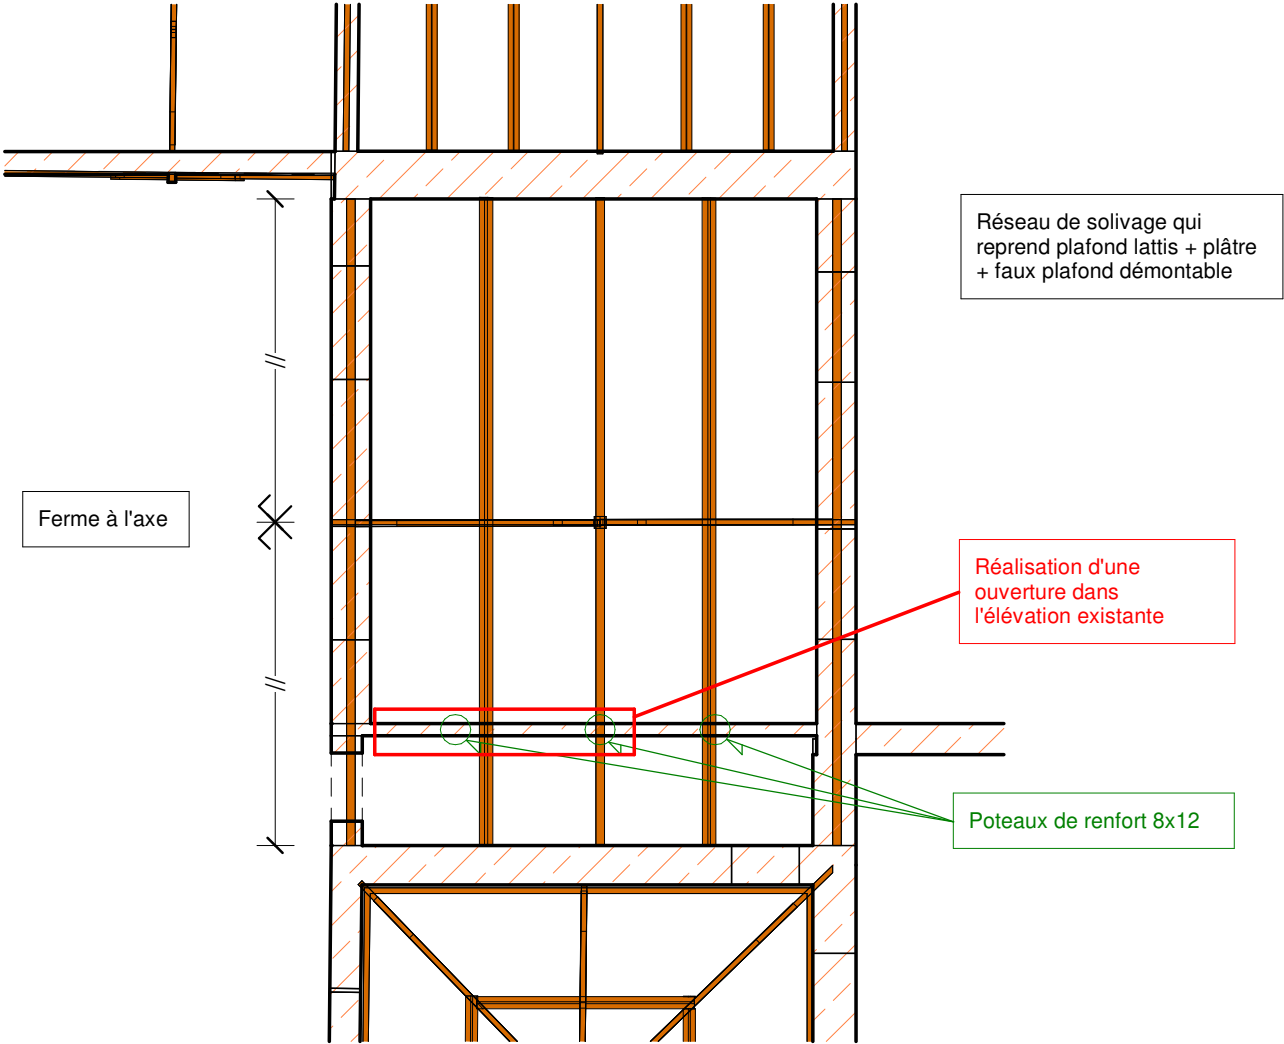
- Vue en plan de principe -

- Lors de notre visite sur site, nous n'avons pas pu relever la section des éléments composant la charpente existante. Après réalisation d'un sondage au sein du plafond lattis / enduit plâtre, nous n'avons pas pu relever la section des éléments de charpente car ils étaient inaccessibles.
En conséquence, suite à l'intervention d'un charpentier / couvreur, ce dernier nous a transmis la section des éléments de charpente. Cependant, il reste encore à déterminer la section du poinçon et des contrefiches, ainsi que la hauteur de la ferme. De ce fait, afin de réaliser notre étude, nous avons pris des hypothèses. Ces hypothèses seront à vérifier.

- ° Selon nos calculs, les éléments composant la ferme existante sont capables de supporter la charge supplémentaire engendrée par le projet du maître d'ouvrage.

- ° Cependant, des investigations supplémentaires sont à prévoir afin de vérifier la section du poinçon et des contrefiches. De plus, prévoir de relever la conception des assemblages de la ferme afin de vérifier leur dimensionnement.

- ° Selon nos calculs, les pannes existantes sont capables de supporter la charge supplémentaire engendrée par le projet du maître d'ouvrage.
 - ° Selon nos calculs, les chevrons existants sont capables de supporter la charge supplémentaire engendrée par l'ajout des panneaux photovoltaïques.

- ° Purge et évacuation du plafond lattis / enduit plâtre en mauvais état.
 - ° Vérification de l'état et réfection si besoin de l'étanchéité de la couverture / zinguerie.

- ° Vérification de l'état et réfection si besoin du réseau de gestion et d'évacuation des eaux pluviales.
 - ° Nous préconisons la réalisation d'un état sanitaire des éléments en bois (diagnostic xylophage et fongique) exhaustif par un diagnostiqueur agréé.

- Réalisation d'une ouverture dans l'élévation existante (cf.plan):
 - ° Mise en place d'un linteau métallique et de sommiers en béton armé au niveau des appuis de ce dernier;

- ° Réalisation de sondages sur site permettant d'affiner la conception de cette ouverture.

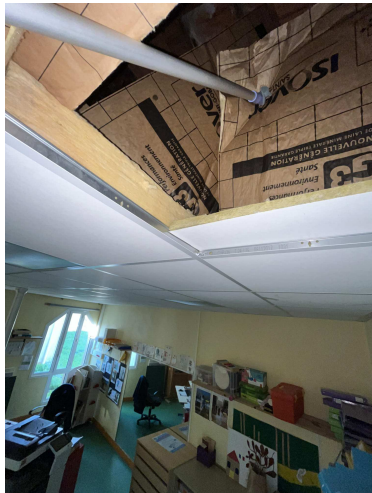
- Selon nos constats réalisés sur site, malgré le manque de visibilité, nous avons relevé la présence de pannes (7.5x17.5h - section à confirmer)
Nous n'avons pas pu relever la section des chevrons.
- Selon les informations collectées, la zone 03 - bureau des maîtresses - est pour le moment considérée comme hors projet.
- Ci-dessous nos préconisations:
 - ° Vérification de l'état et réfection si besoin de l'étanchéité de la couverture / zinguerie
 - ° Vérification de l'état et réfection si besoin du réseau de gestion et d'évacuation des eaux pluviales
 - ° Nous préconisons la réalisation d'un état sanitaire des éléments en bois (diagnostic xylophage et fongique) exhaustif par un diagnostiqueur agréé.
