Rapport de mission de repérage des matériaux et produits contenant de l'amiante dans les immeubles bâtis avant réalisation de travaux

Numéro de dossier : 25_01822_Commune de SANGUINET
Date du repérage : 10/06/2025

Immeuble bâti visité	
Adresse	Rue : 47 rue du Château d'Eau Bât., escalier, niveau, appartement n°, lot n°: Bâtiment communal « Jules Ferry » R+2 Code postal, ville : . 40460 SANGUINET
Périmètre de repérage : Réfection totale du bâtiment, dalle, murs porteurs et charpente conservés
Type de logement : Fonction principale du bâtiment : Date de construction : ancien équipement scolaire Autres < 1949

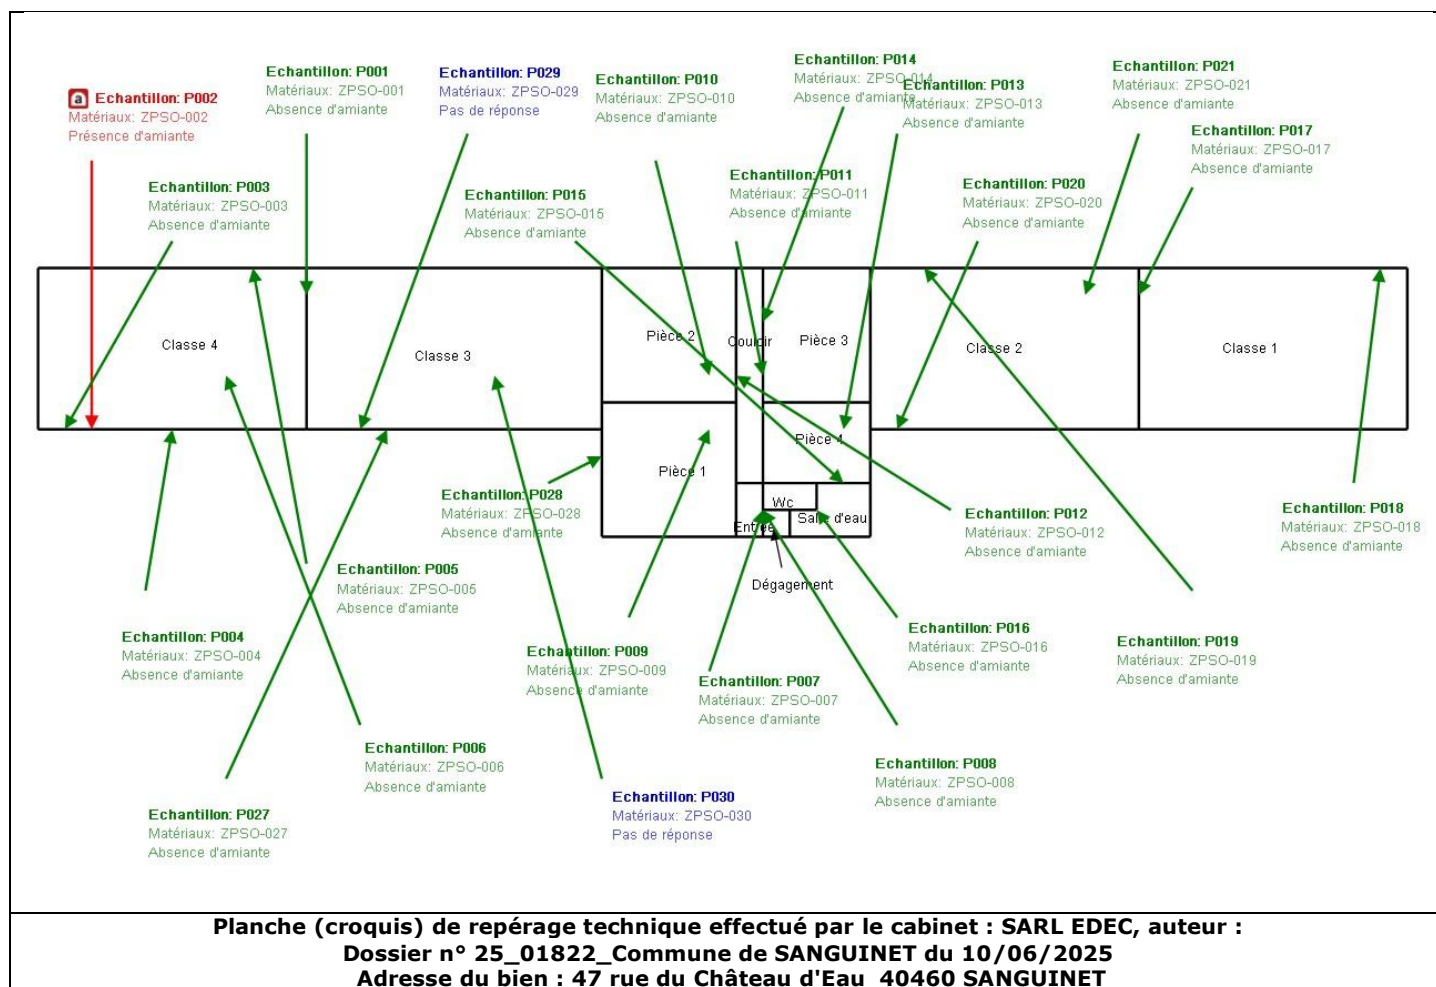
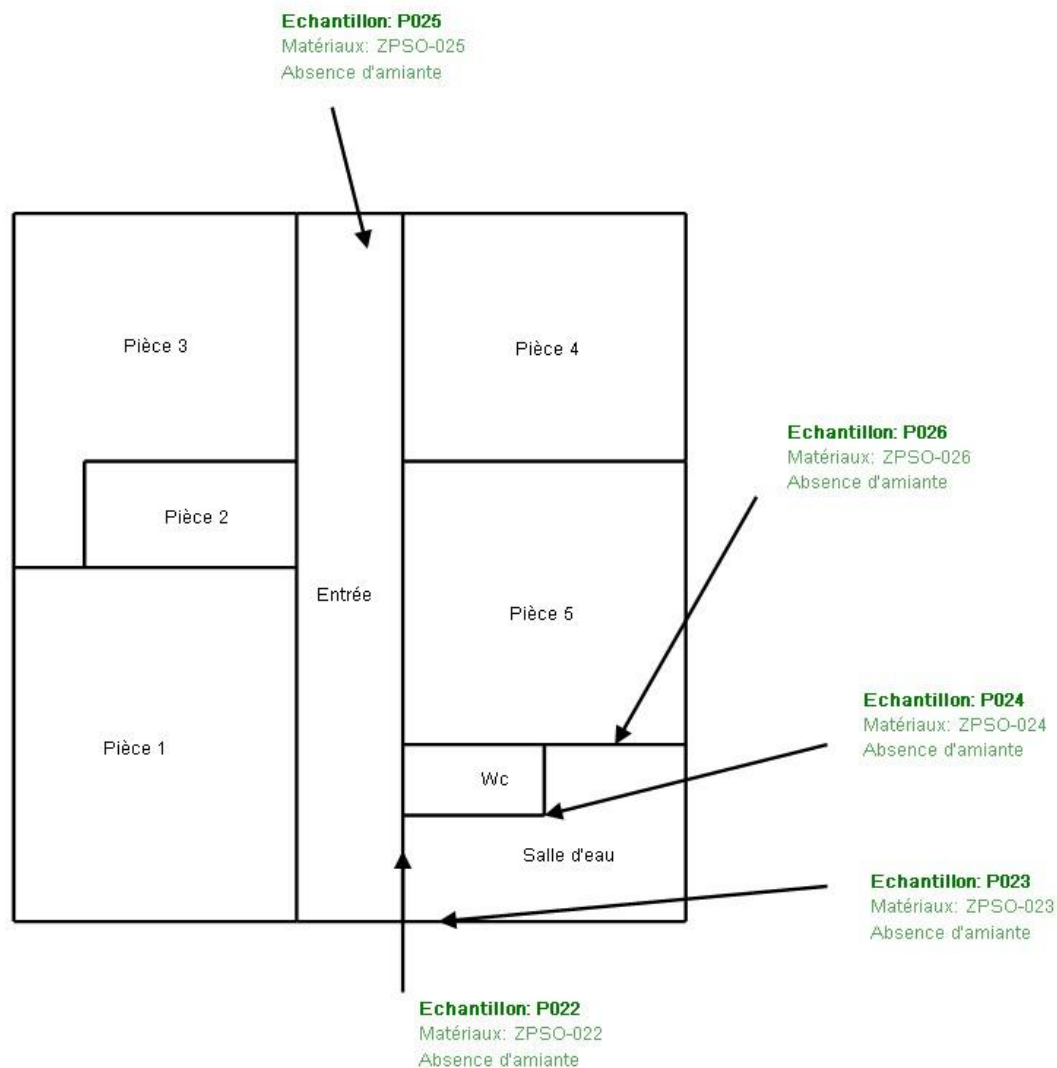
7.1 - Annexe - Schéma de repérage

Planche (croquis) de repérage technique effectué par le cabinet : SARL EDEC, auteur :
Dossier n° 25_01822_Commune de SANGUINET du 10/06/2025
Adresse du bien : 47 rue du Château d'Eau 40460 SANGUINET
