Objet : Diagnostic et schéma Directeur du système principal
d'assainissement de Limoges

RAPPORT DE PHASE 3 : Localisation précise des anomalies et des
dysfonctionnements du réseau

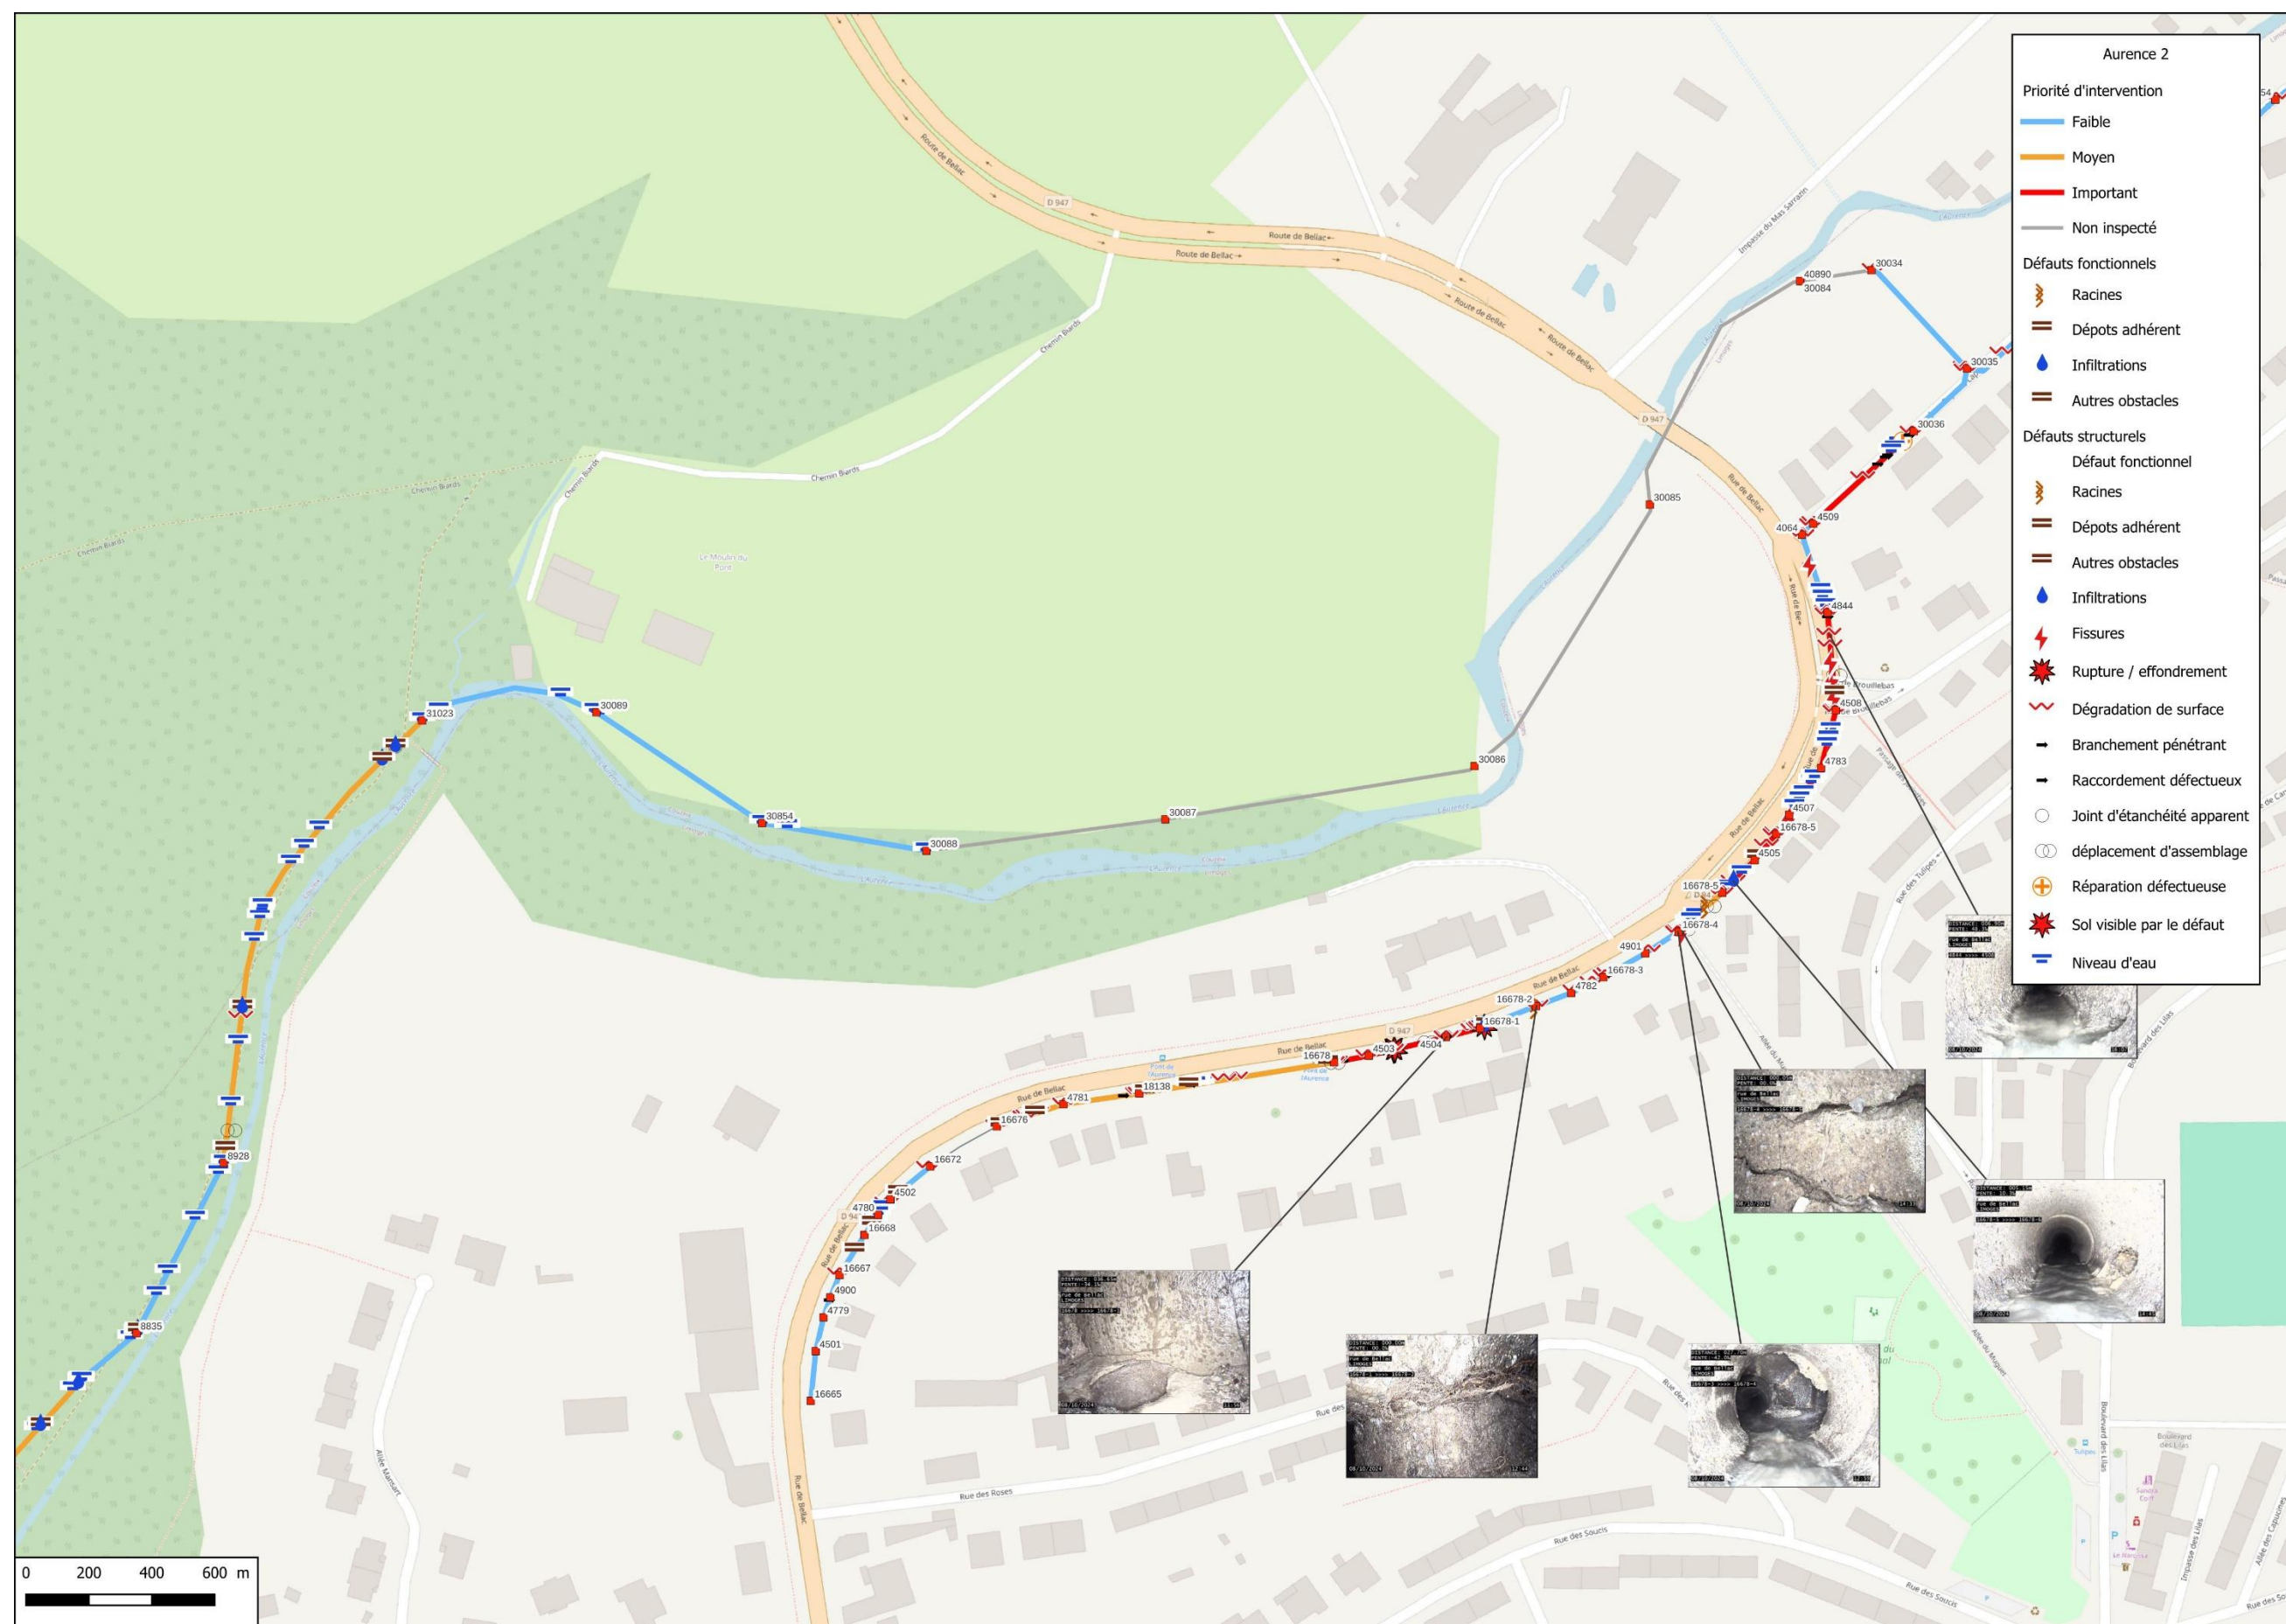
Figure 8 : Plan de localisation des anomalies sur le secteur Aurence 2

Le secteur de l'Aurence 2 présente un **état de dégradation avancé avec des dégradations de surface dont certaines avec la paroi manquante, et des fissures**. Les principales anomalies ont été identifiées sur la route de Bellac. **Deux points d'infiltrations** ont été identifiés avec une infiltration en écoulement entre les regards 4999-4505. De plus les tronçons 16677-4782 et 4999-16680 présente des racines. La partie haute du secteur de la route de Bellac, en amont du regard 16672, ne présente pas d'anomalie.

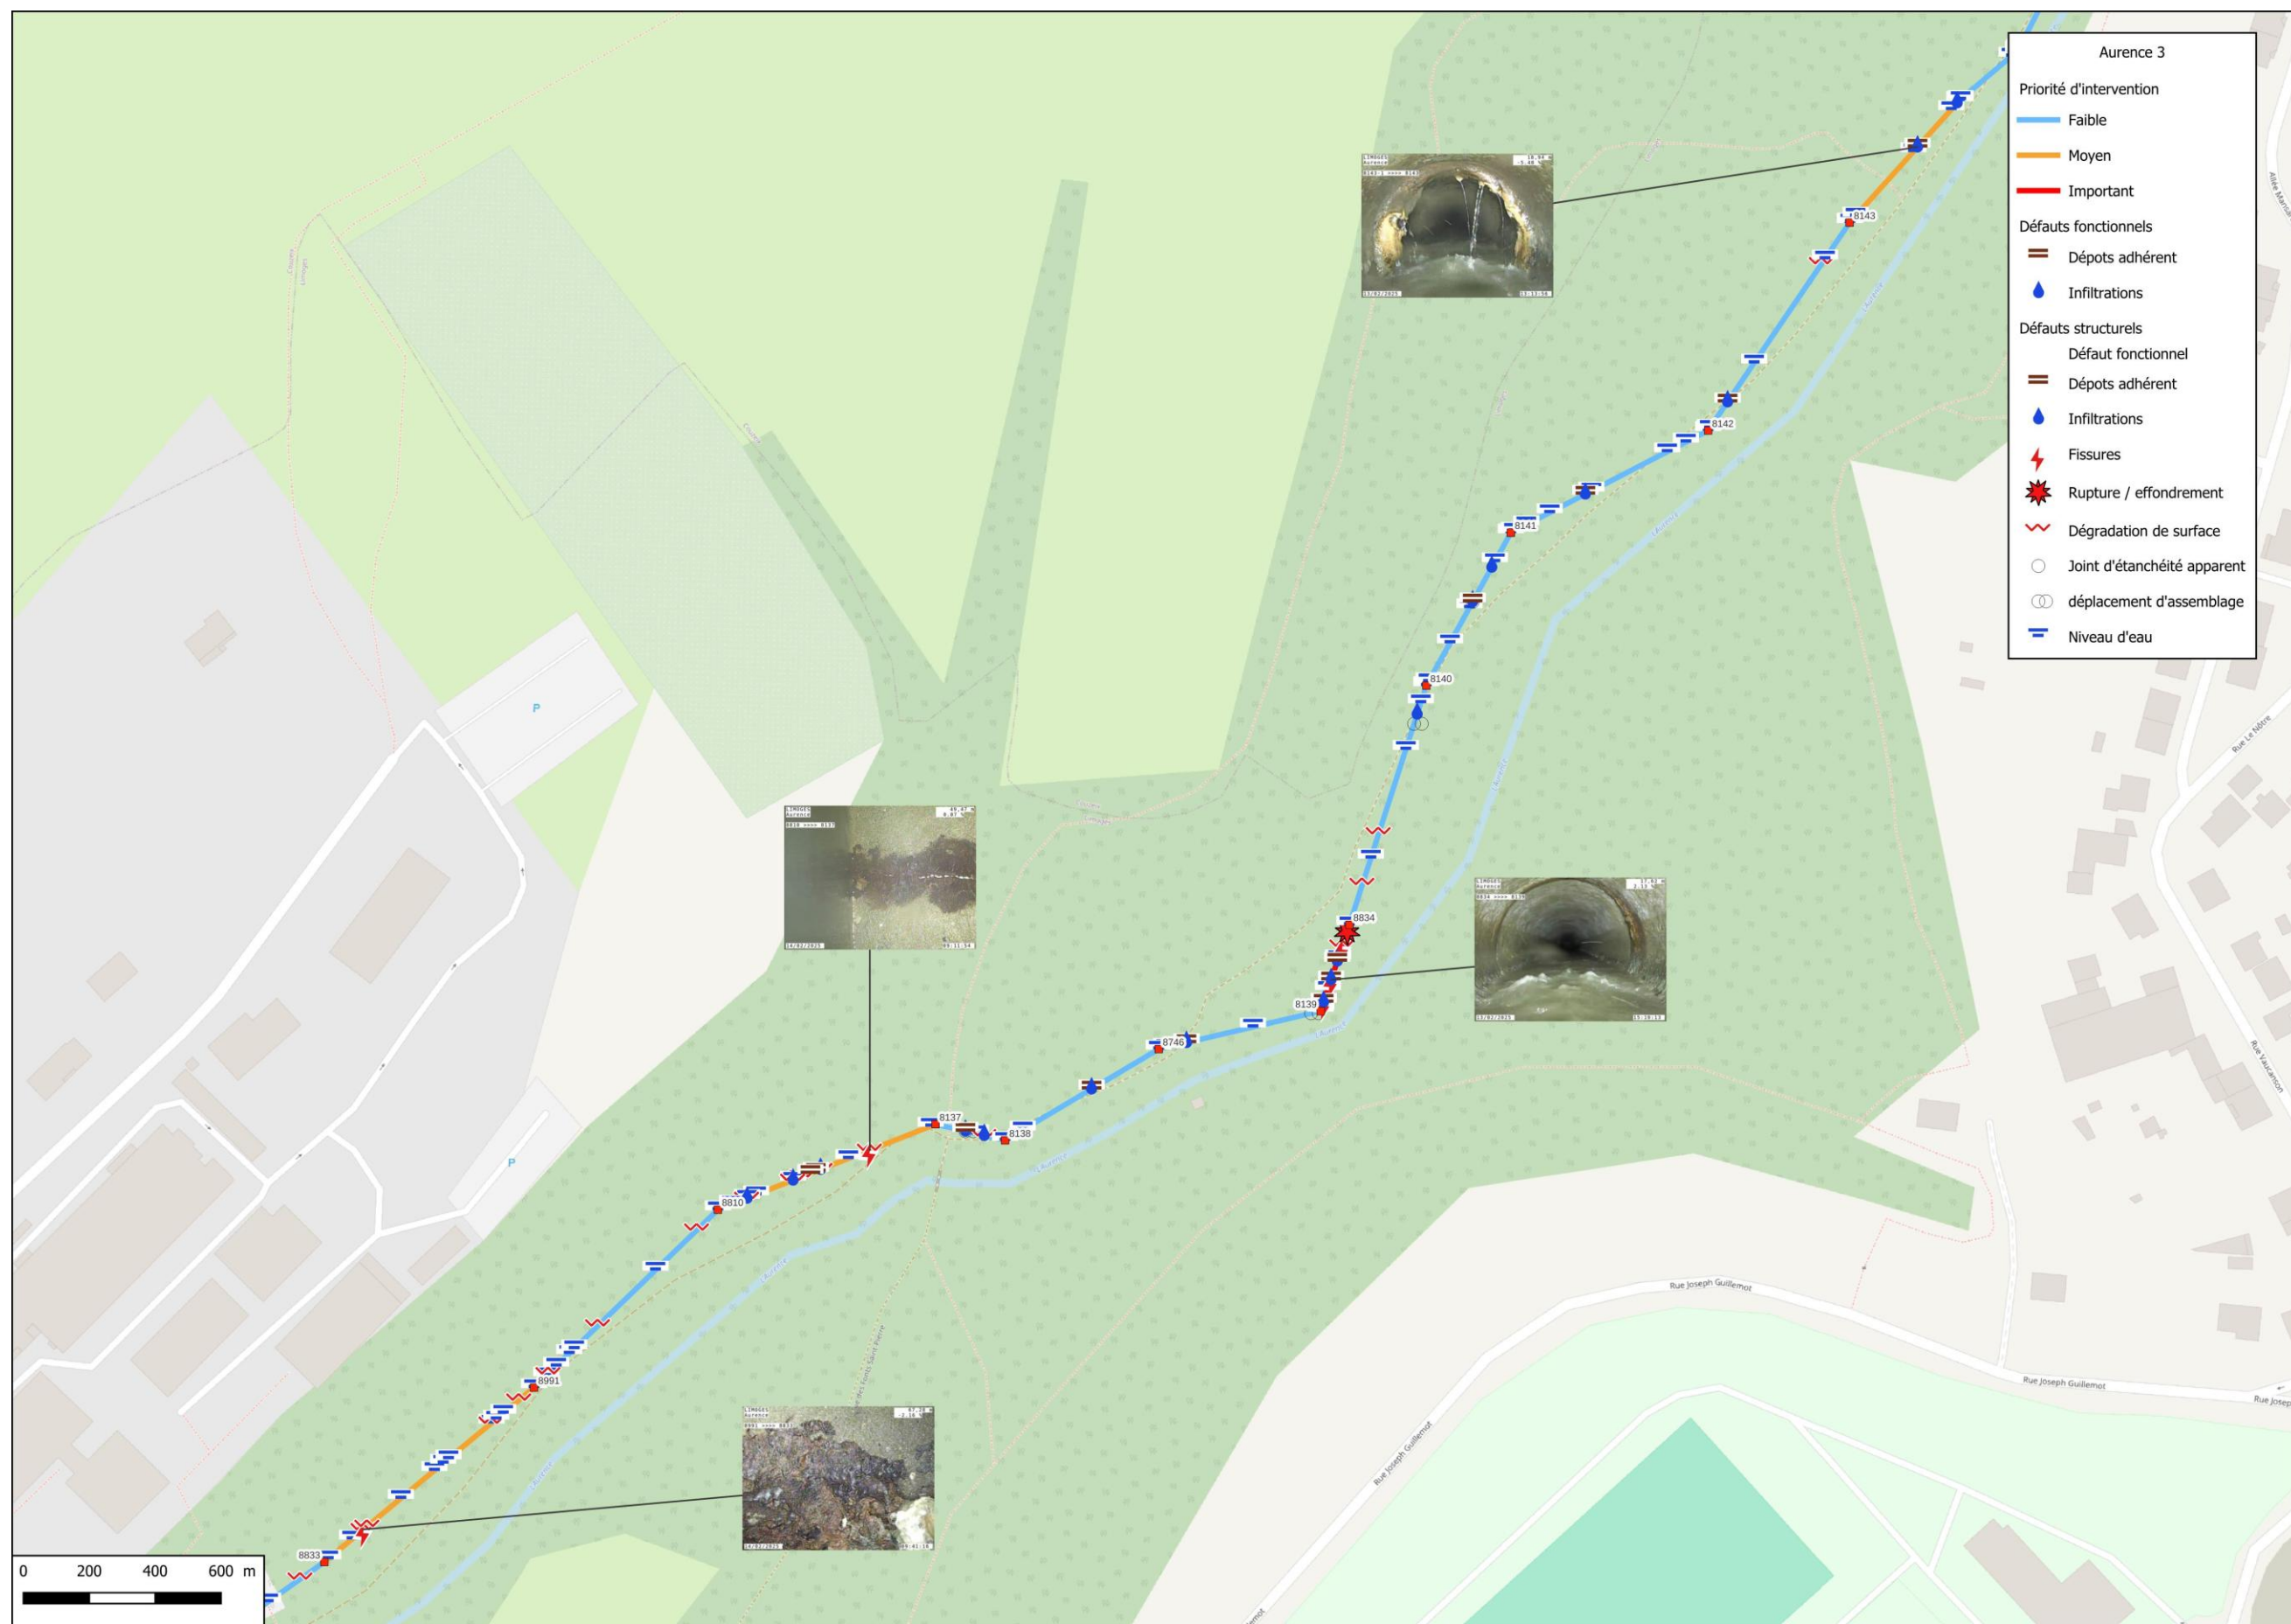
Figure 9 : Plan de localisation des anomalies sur le secteur Aurence 3

Les secteurs 3 et 5 présente des états de dégradation plus faible. Néanmoins, des infiltrations ont été identifiés sur ces secteurs ainsi que des intrusions de racine.

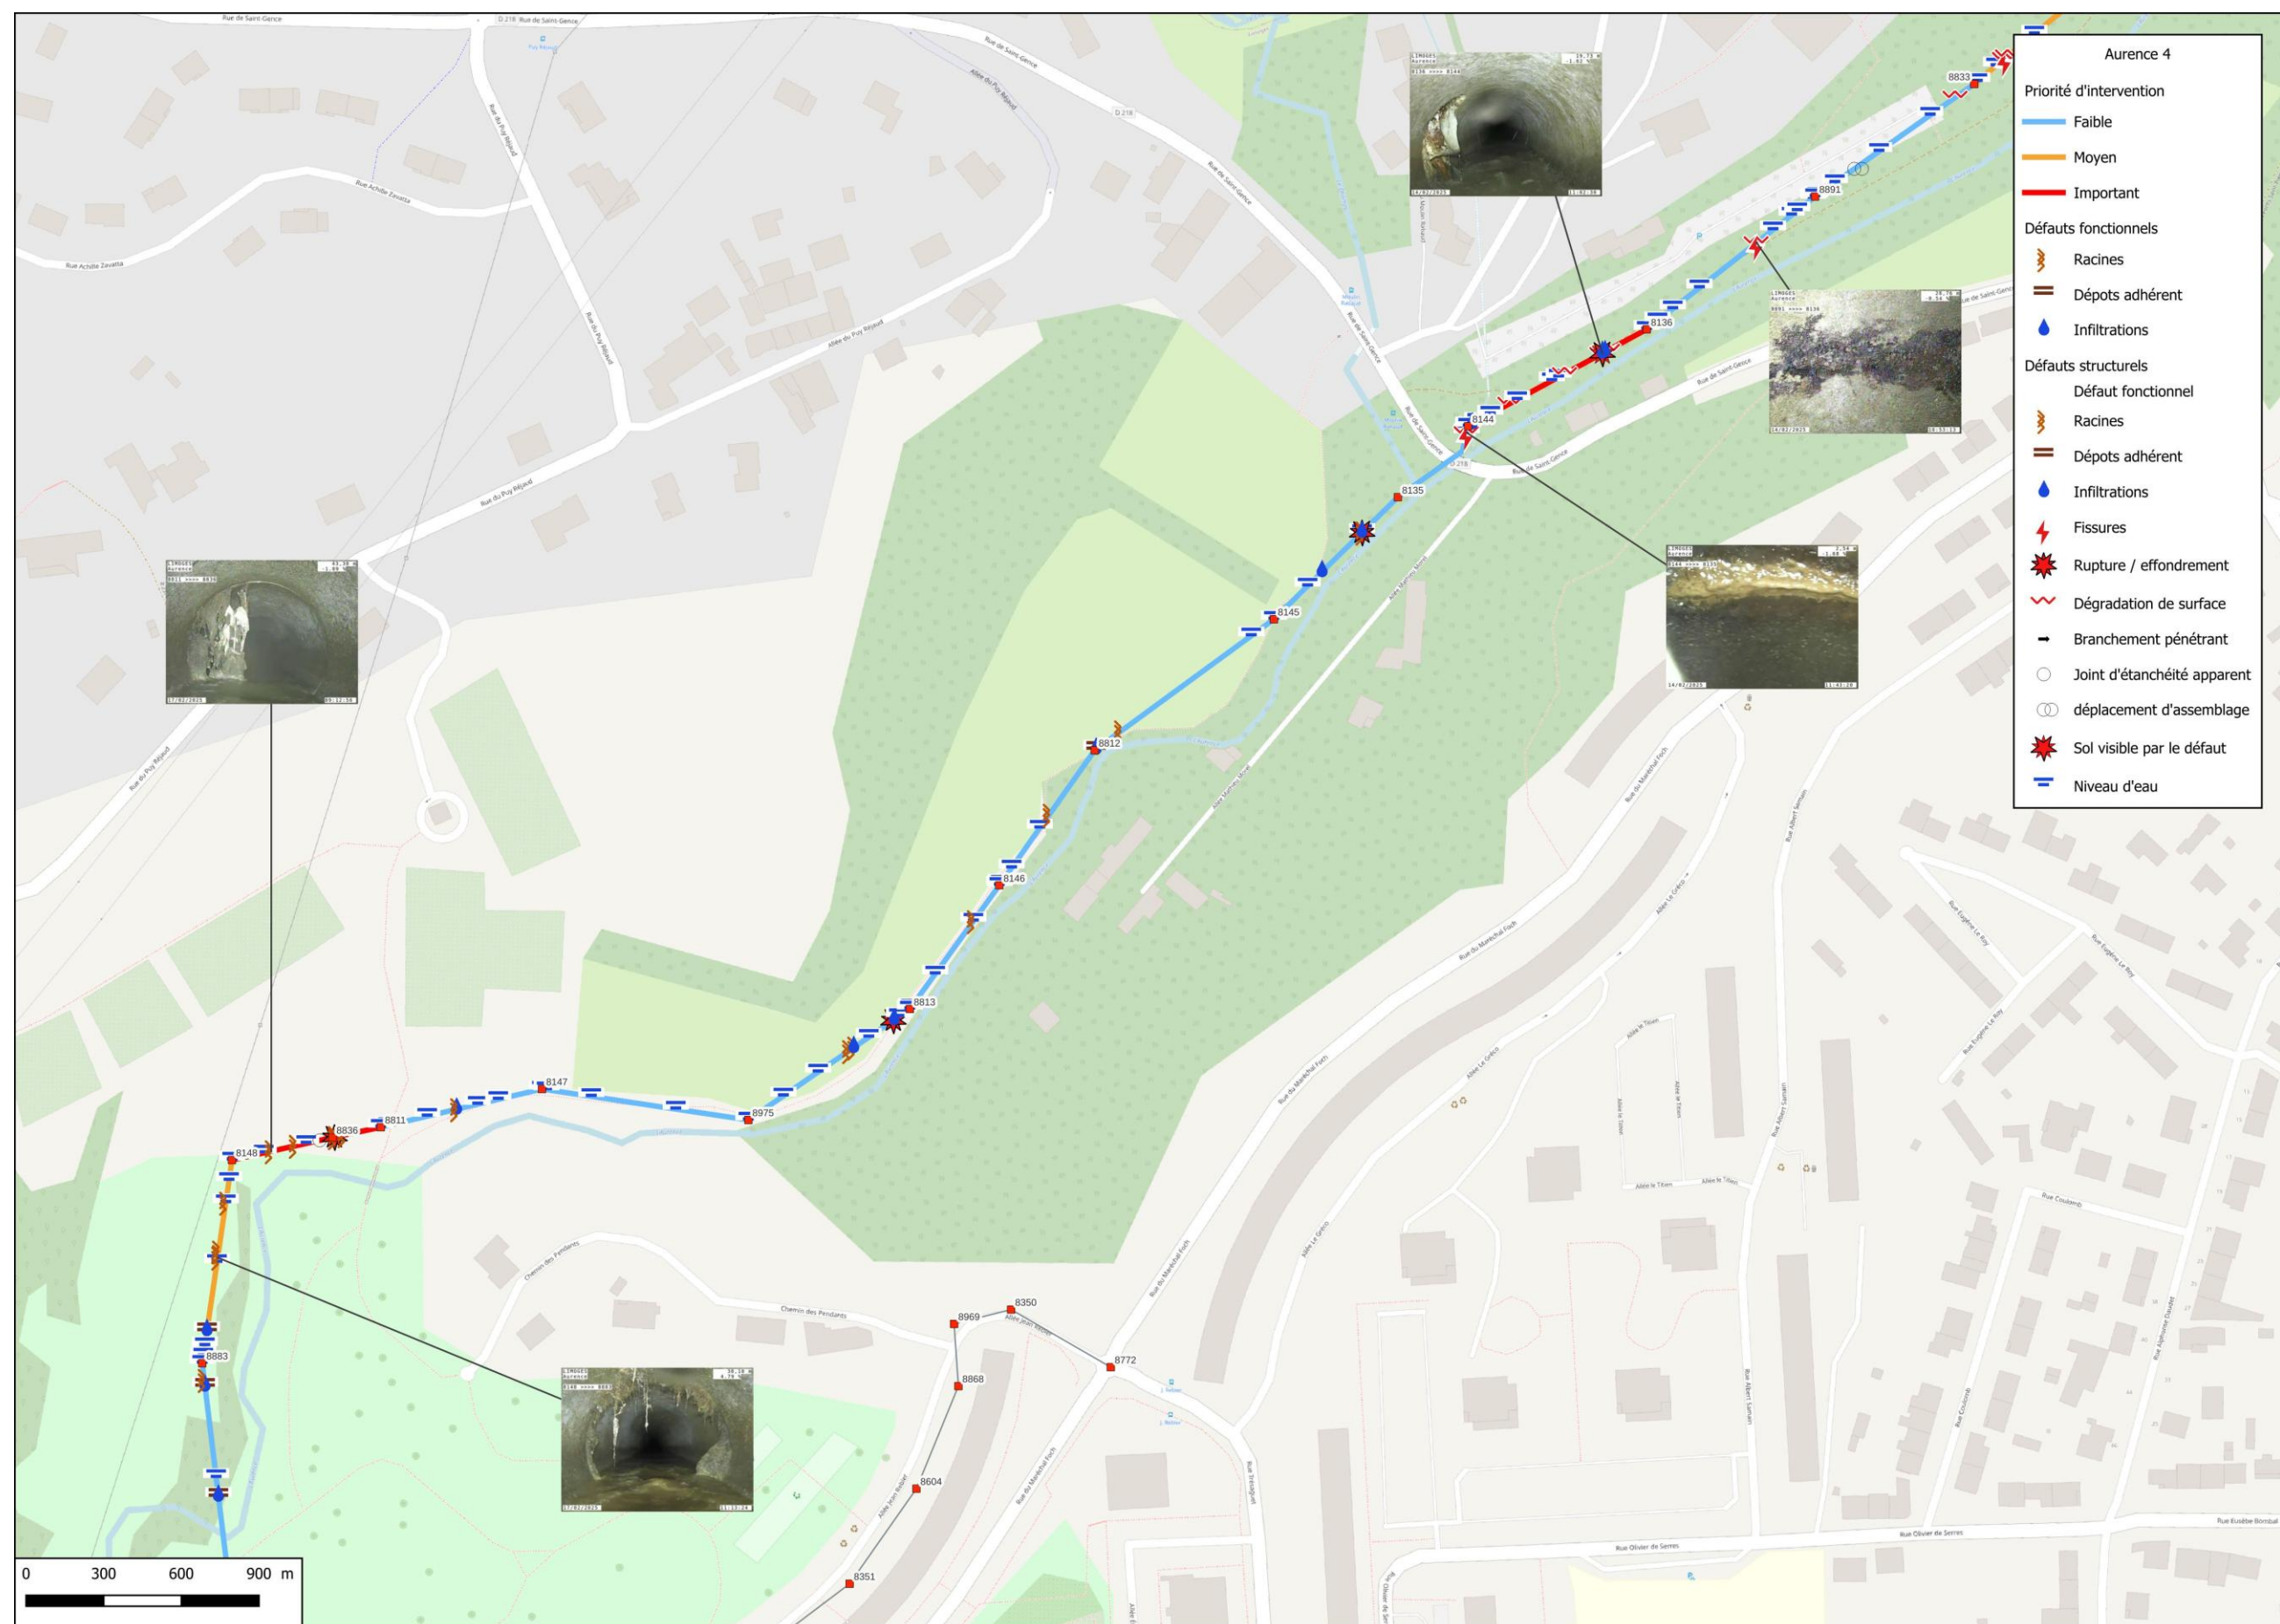
Figure 10 : Plan de localisation des anomalies sur le secteur Aurence 4

Les secteurs Aurence 4, 6 et 7 présentent des canalisations avec des états de **dégradation structurelle plus avancée** avec des fissures, des dégradations de surface et des introductions de racines. Néanmoins, une **réhabilitation du collecteur par chemisage ou tubage peut être envisagée**.
