Objet : Diagnostic et schéma Directeur du système principal
d'assainissement de Limoges

RAPPORT DE PHASE 3 : Localisation précise des anomalies et des
dysfonctionnements du réseau

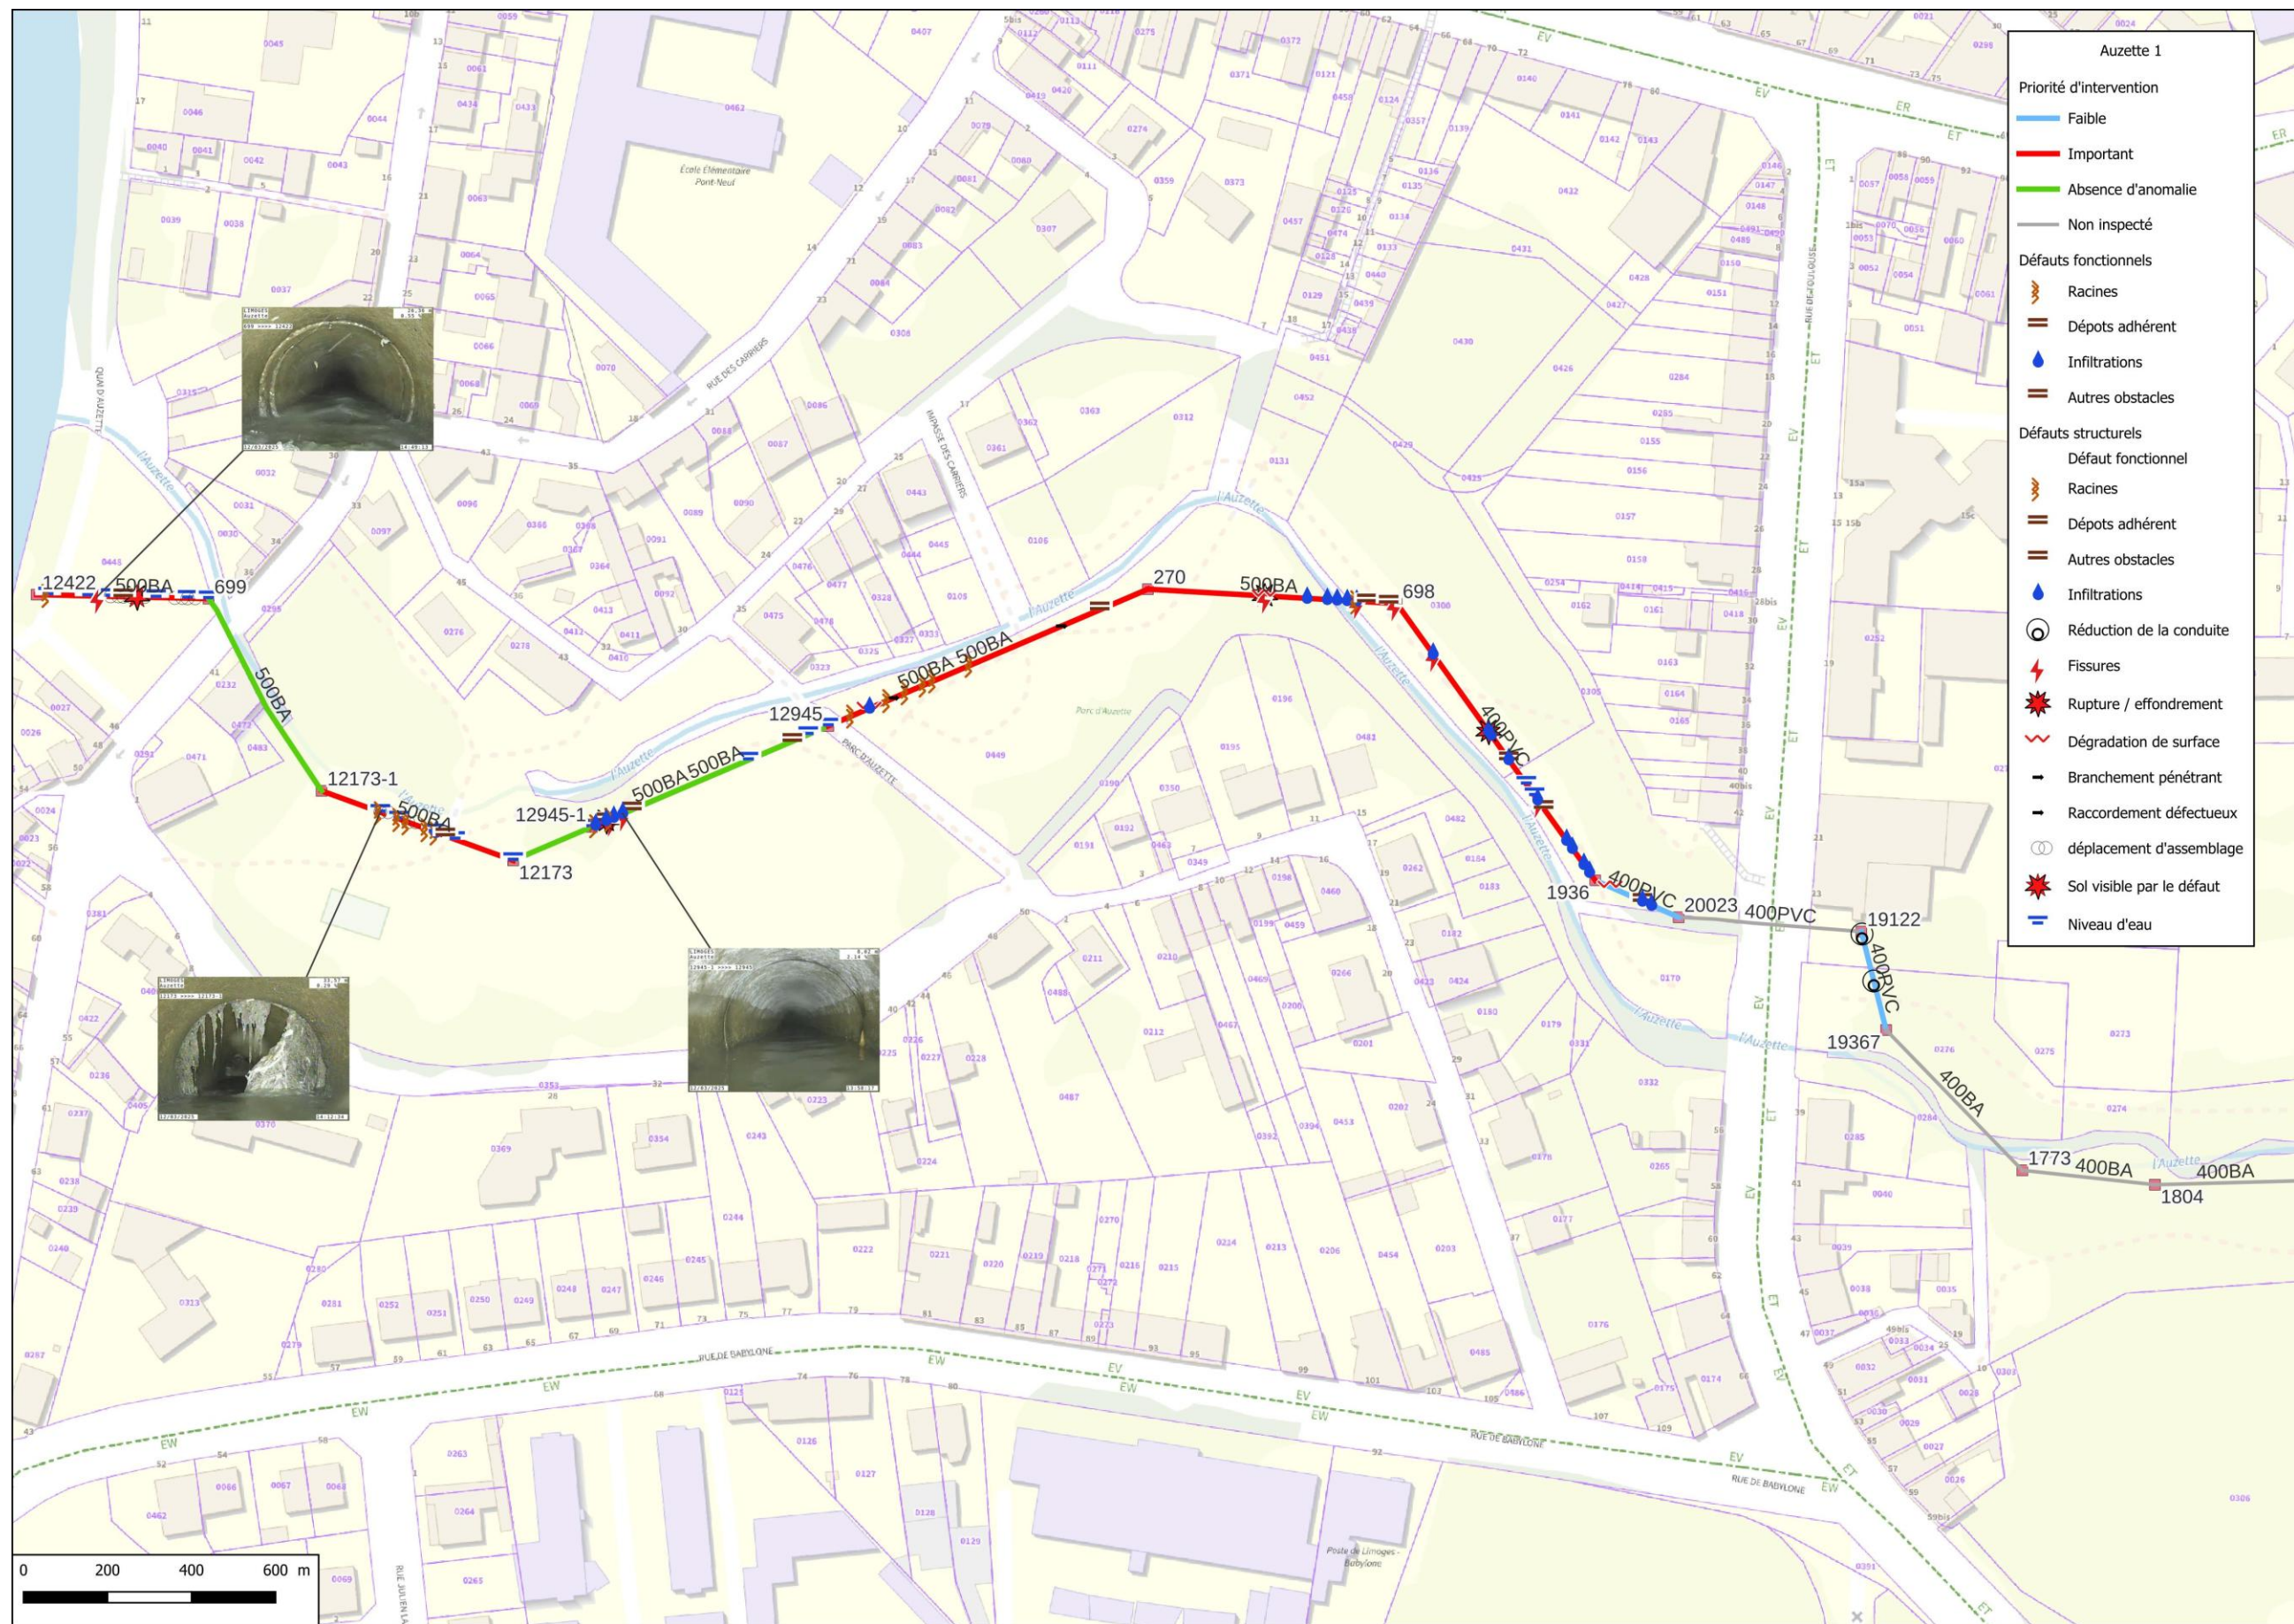
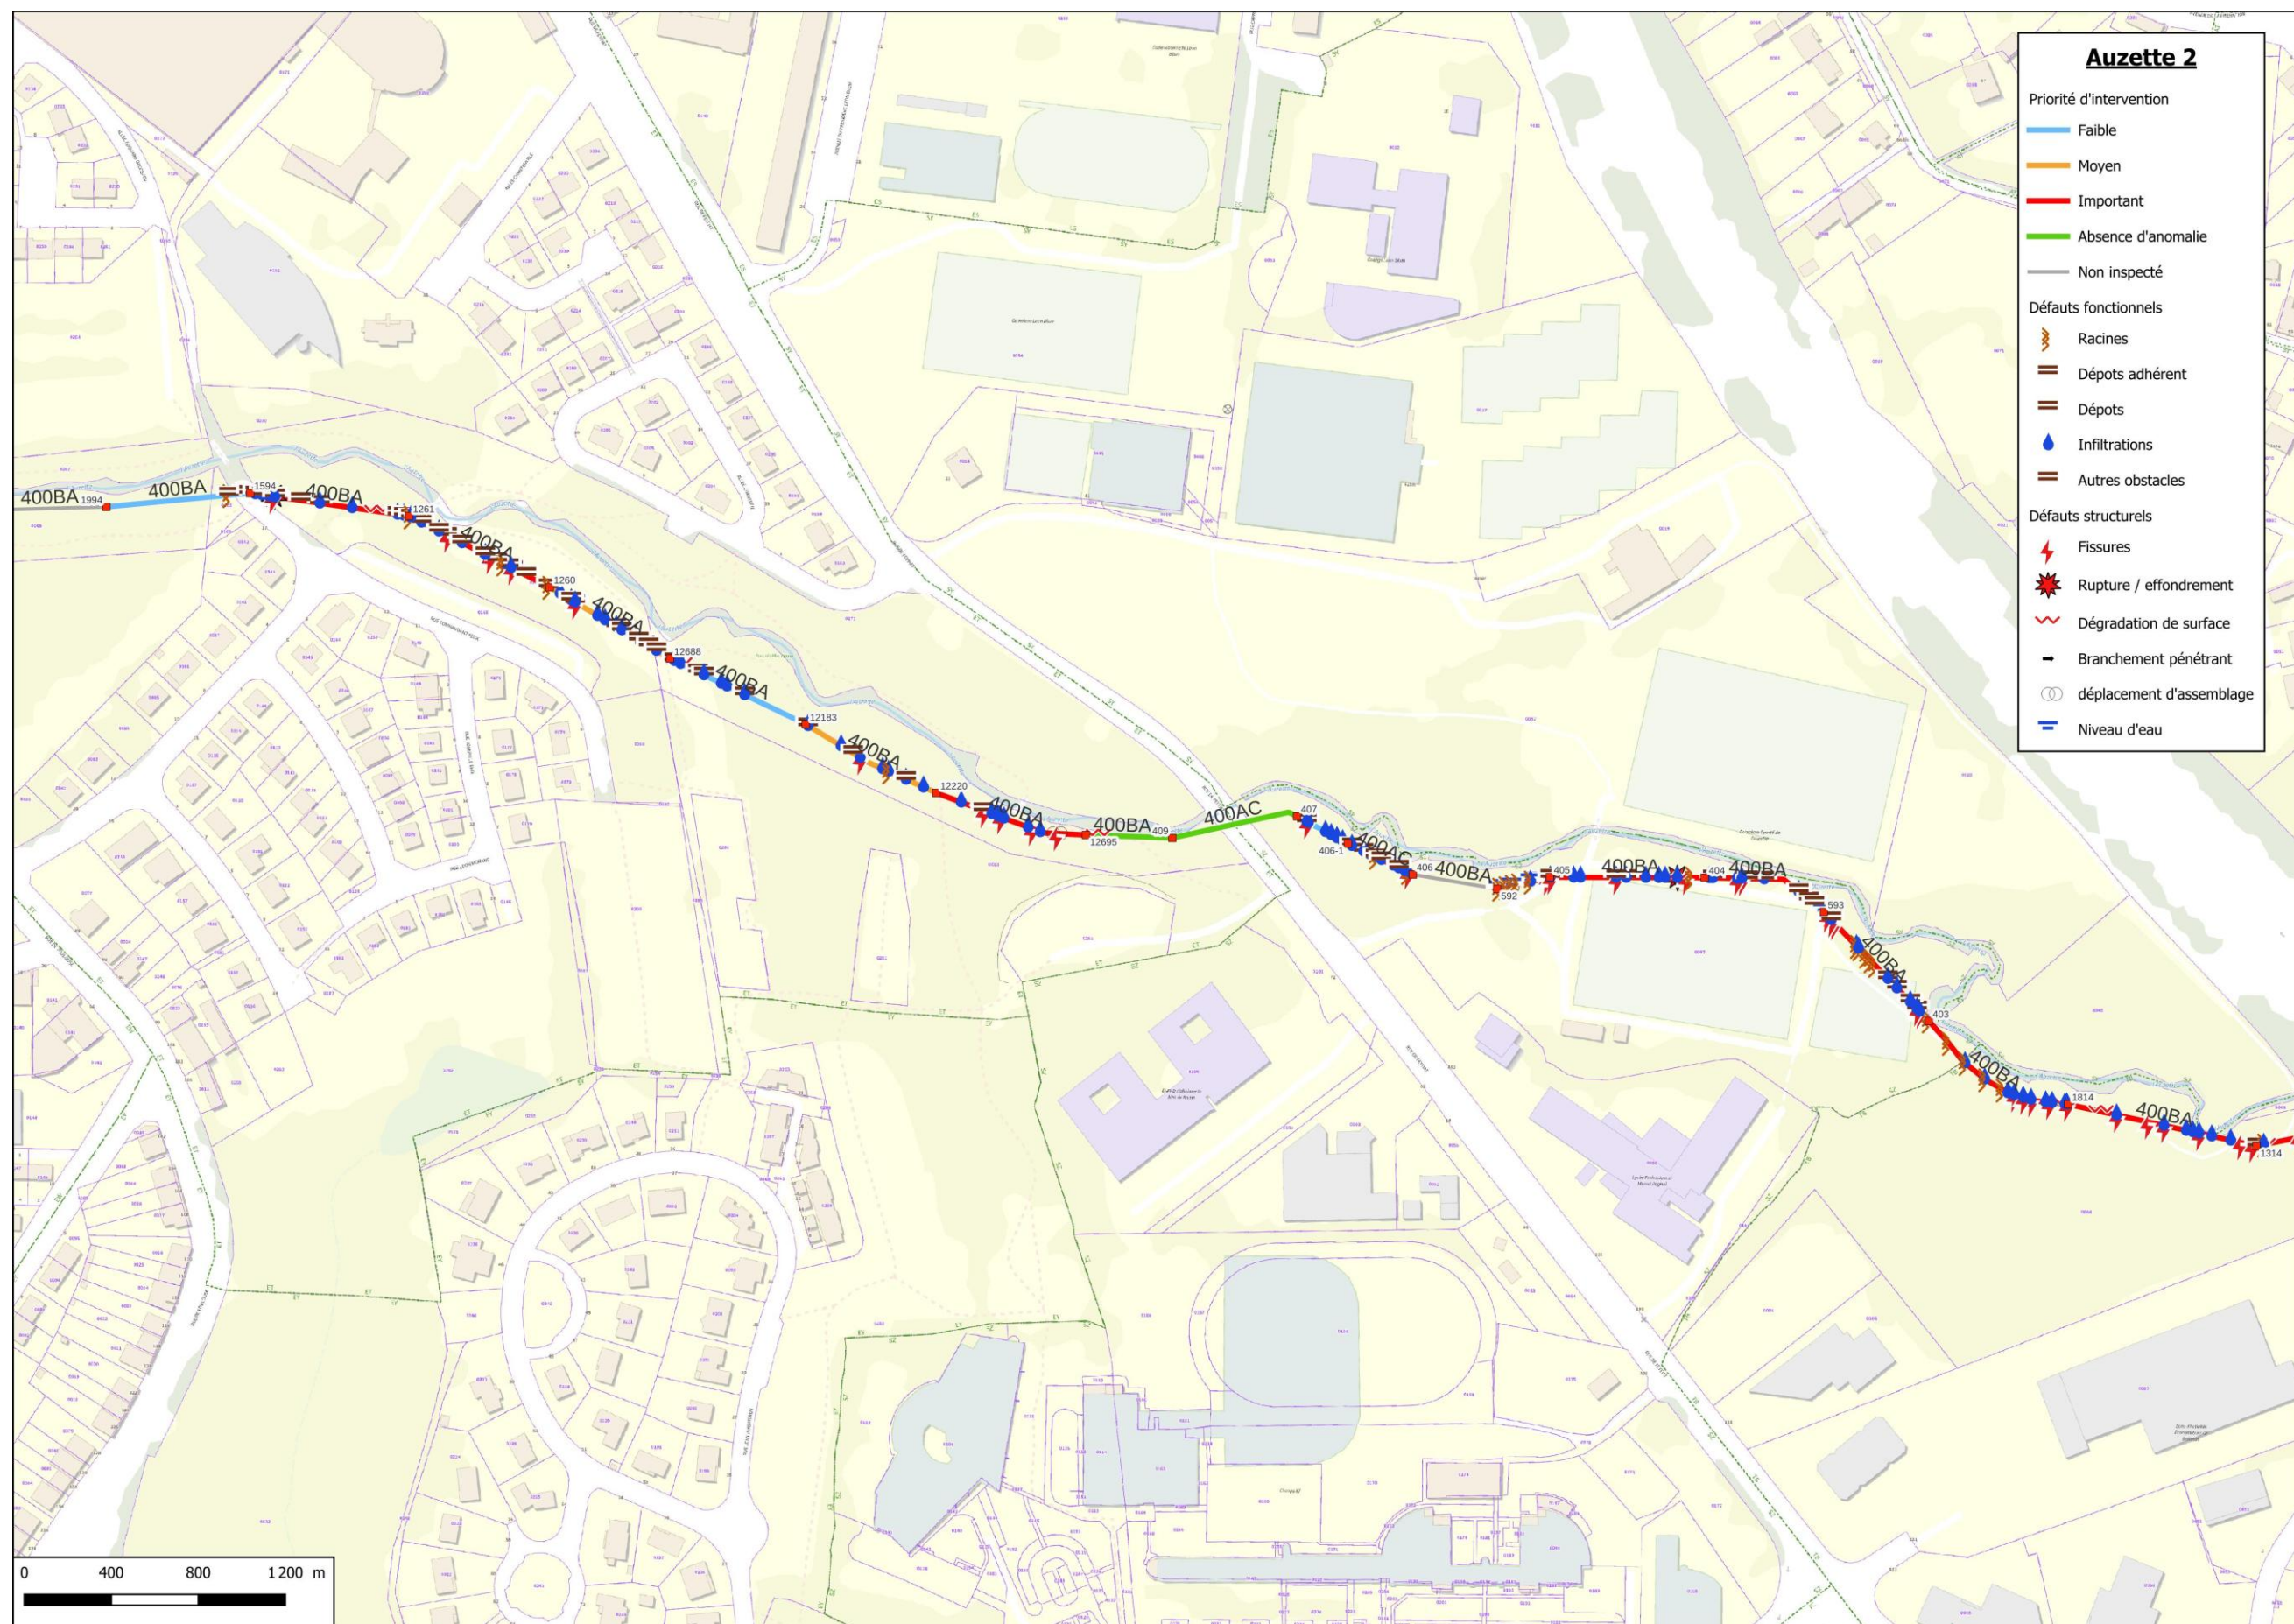
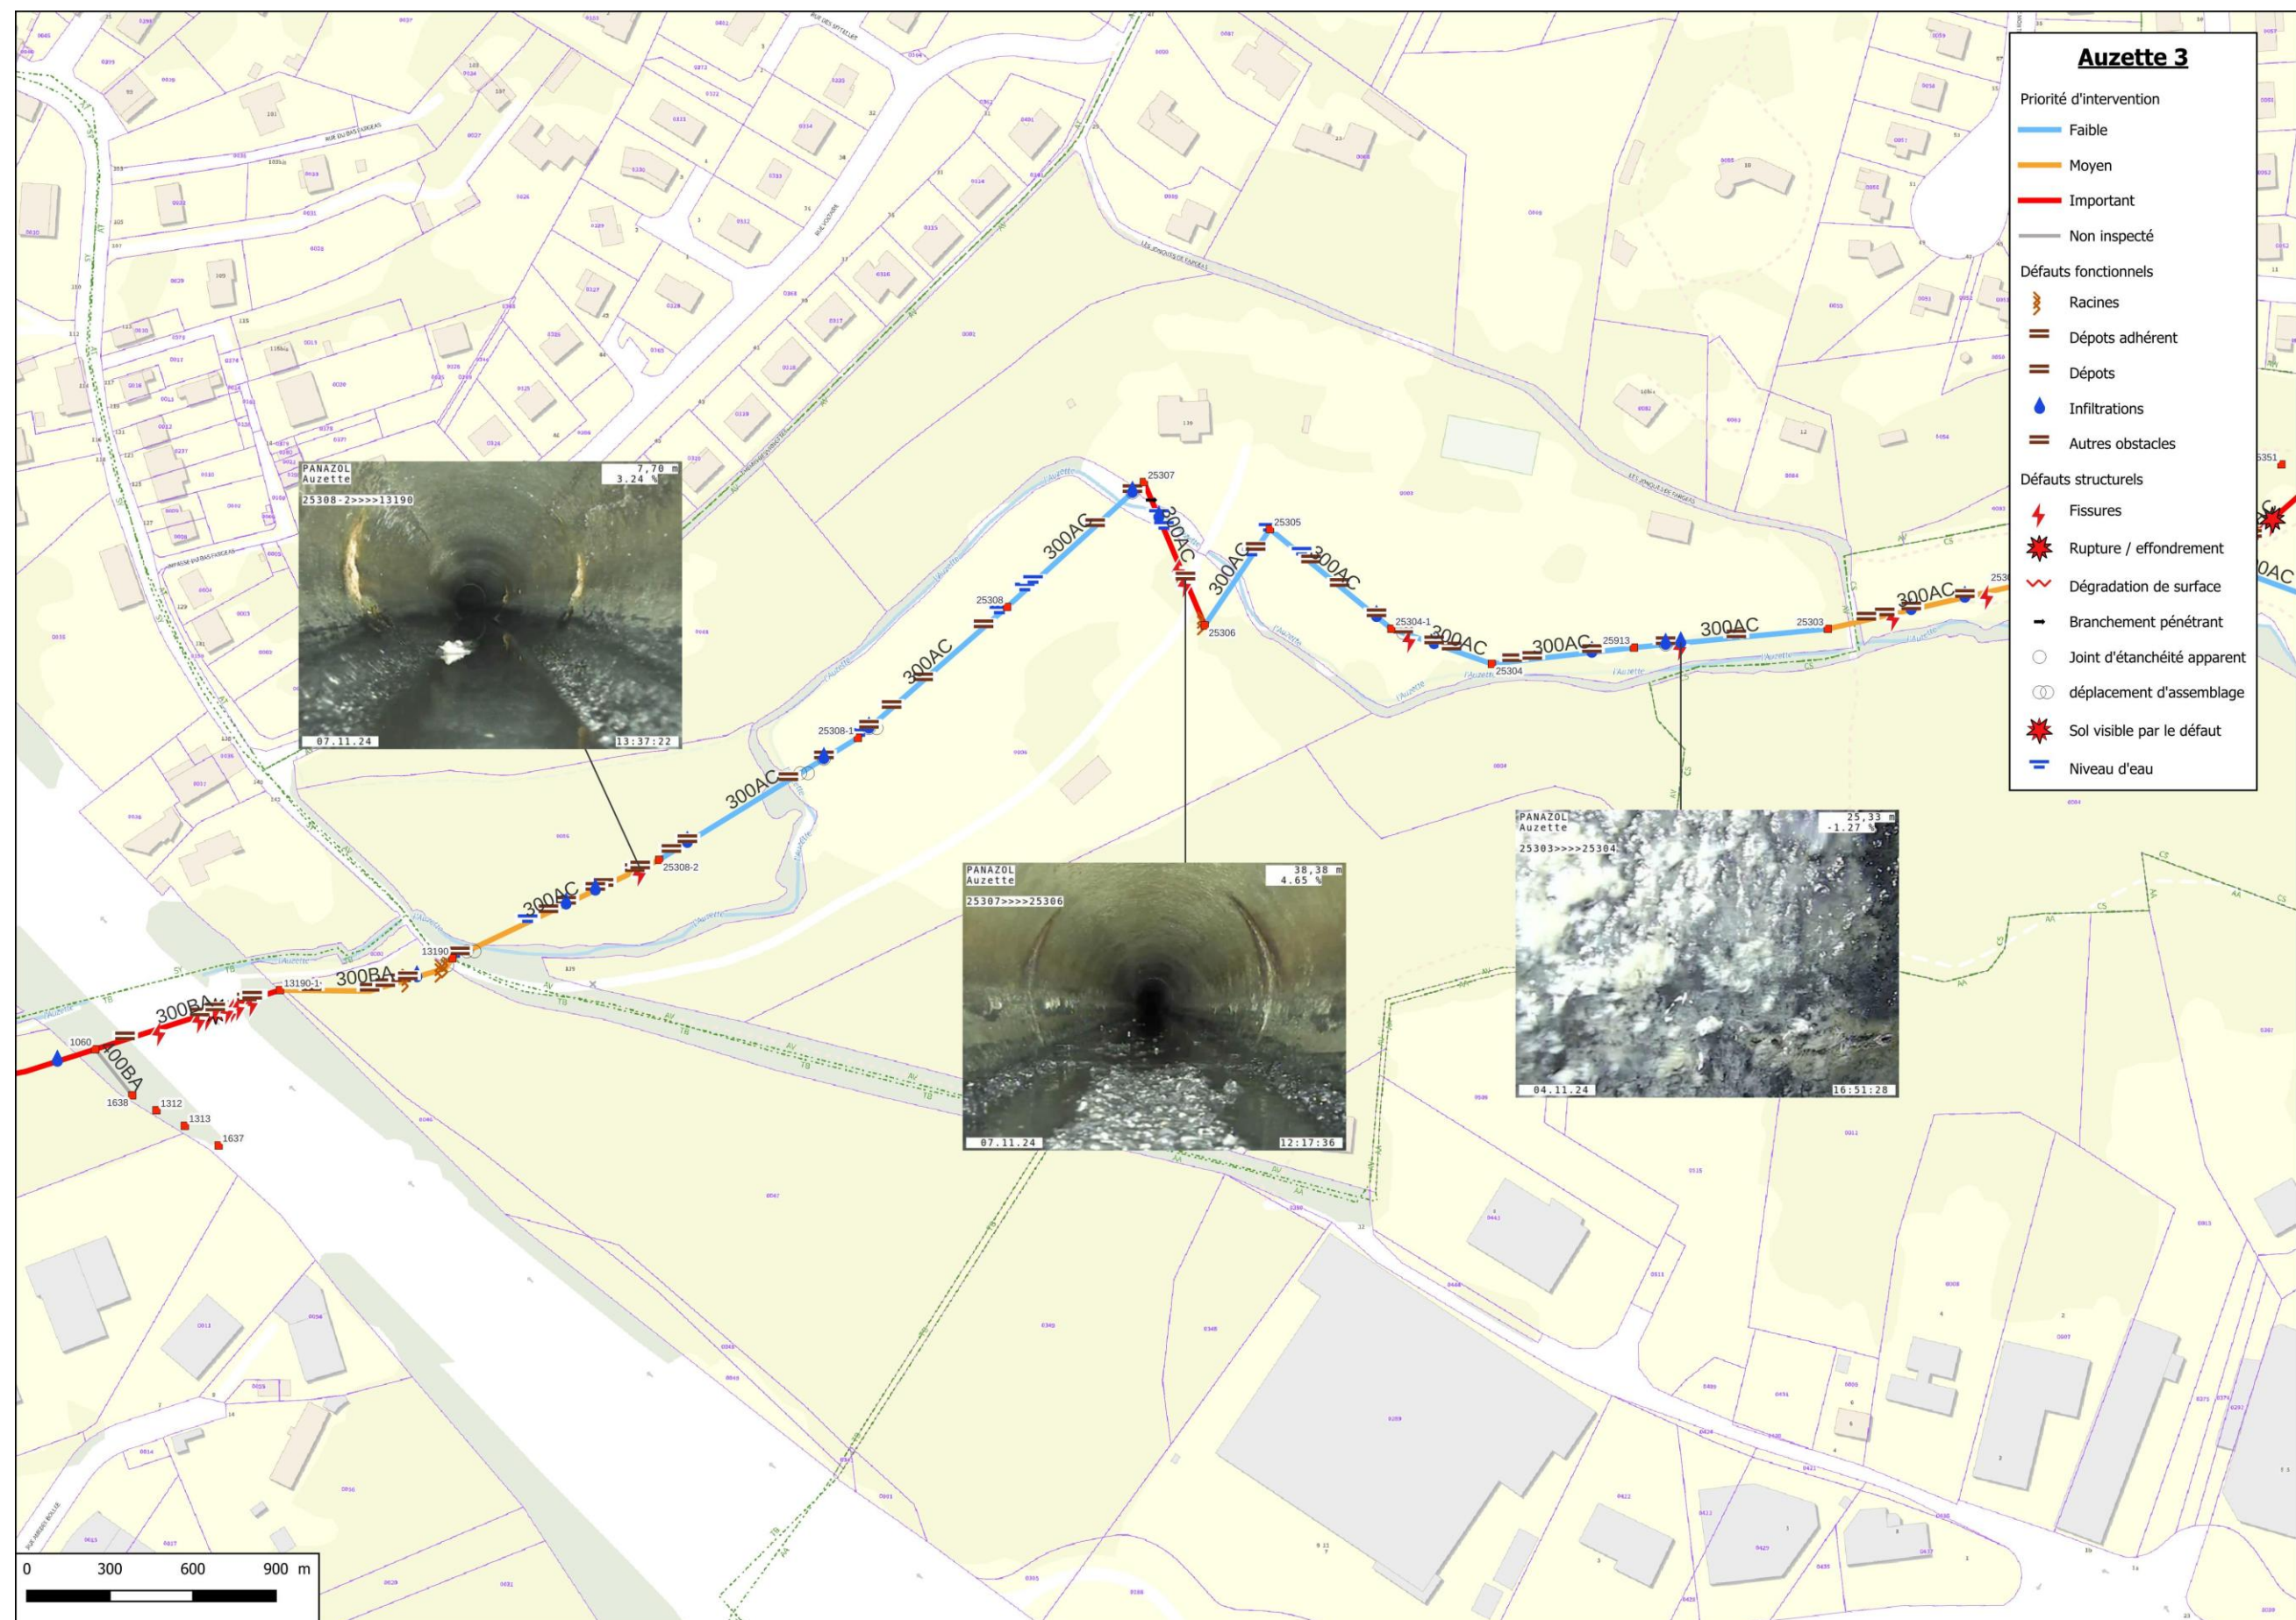
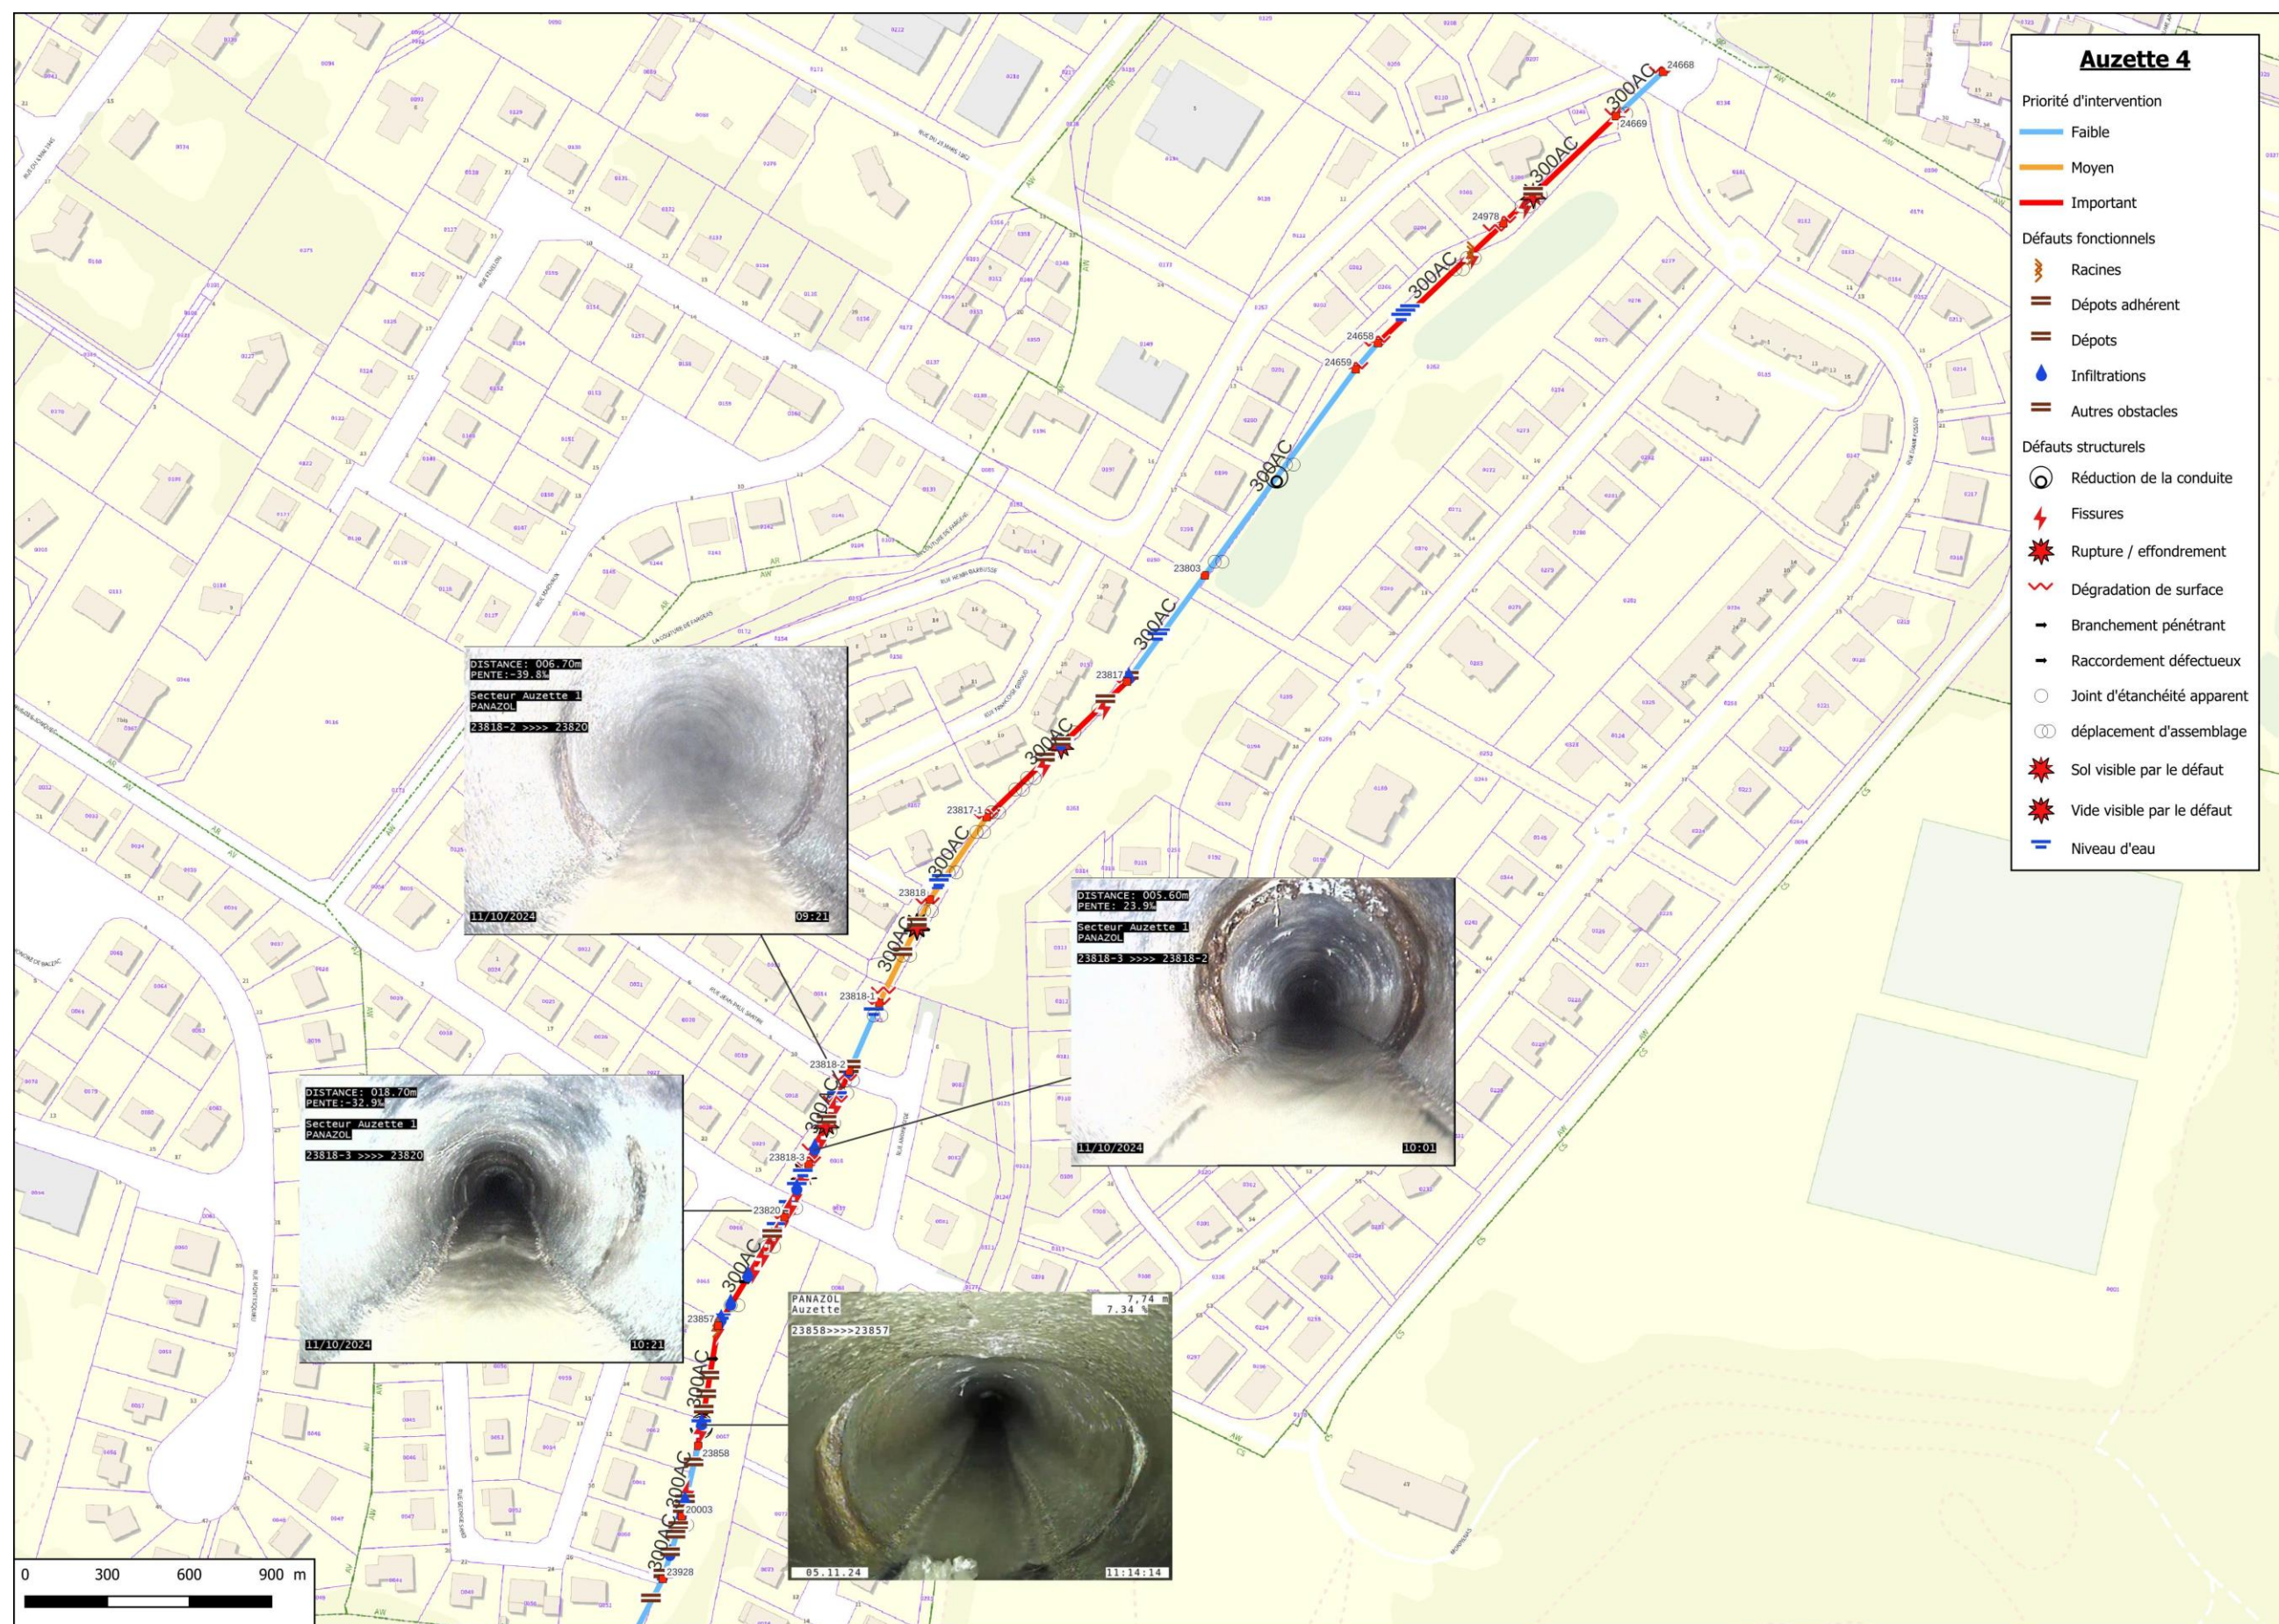
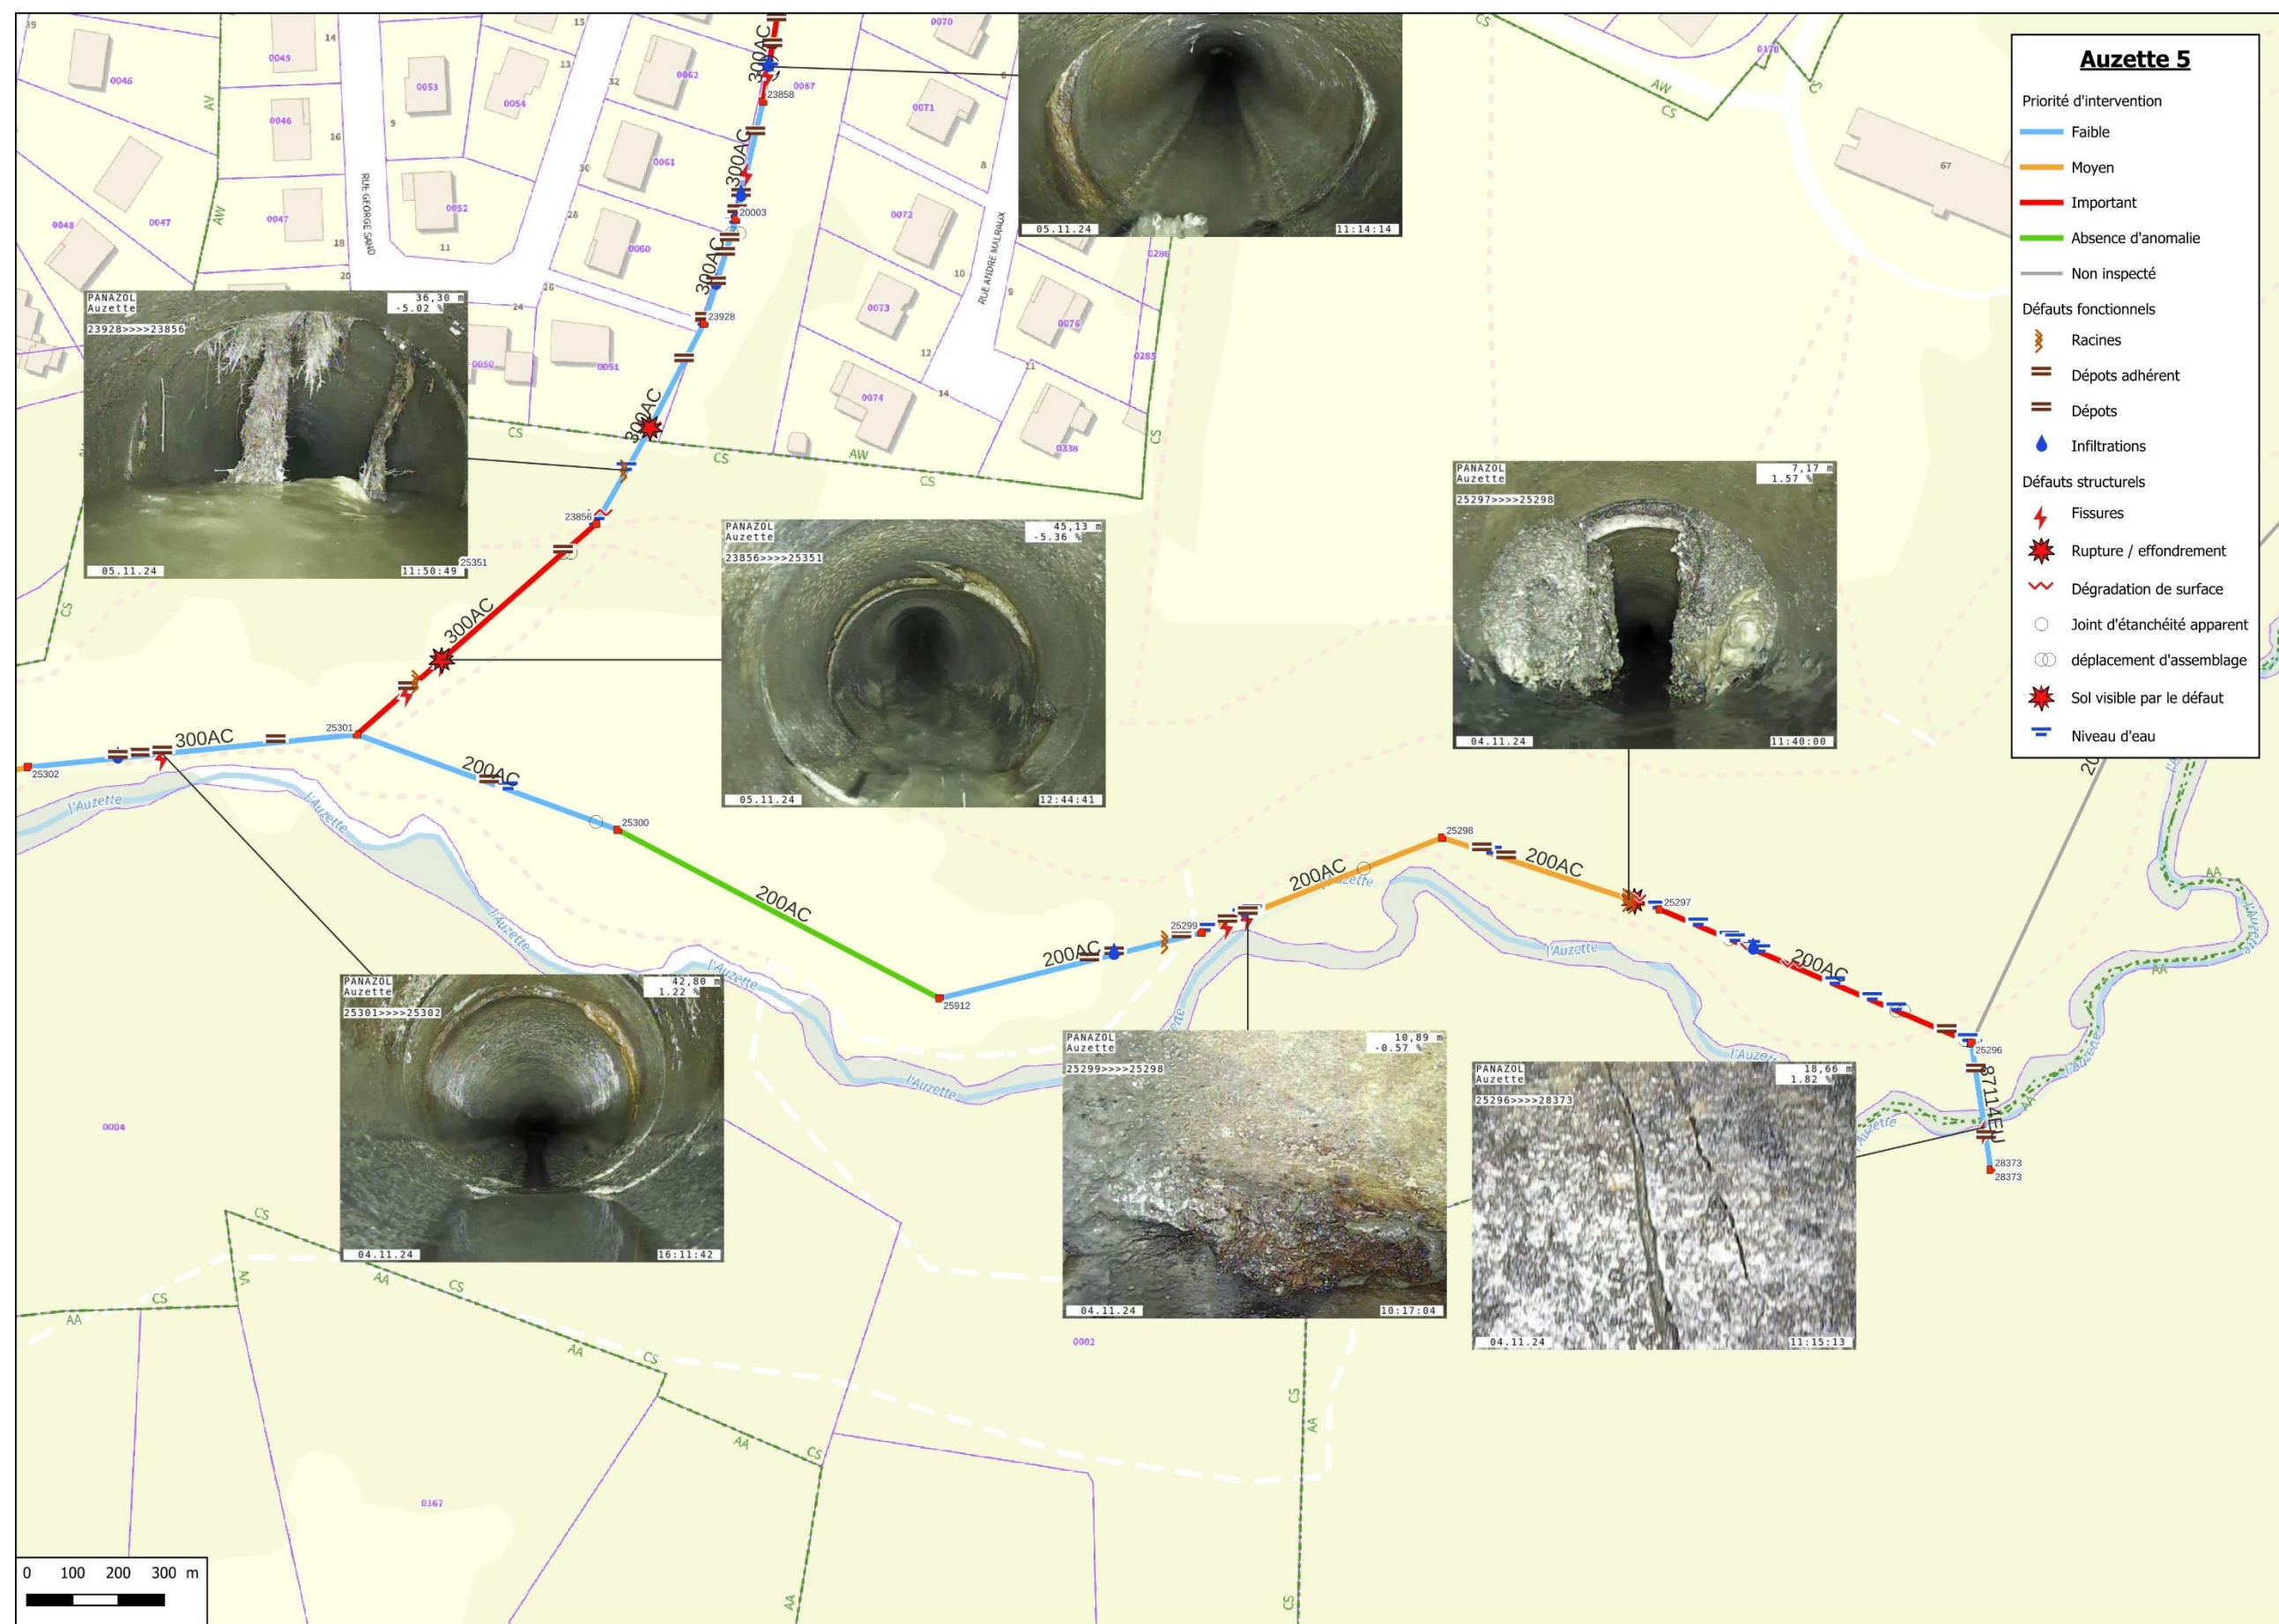
On observe un nombre important de défauts fonctionnels avec **de nombreuses racines et infiltrations observés** sur les tronçons les plus proche du cours d'eau. On retrouve aussi de nombreuses fissures et dégradations de surface, ainsi que la présence de déboitements et défauts de joint d'étanchéité entre les canalisations.

La majeure partie des défauts identifiés sur le secteur sont présents sur les jonctions des canalisations. L'état structural du réseau est néanmoins correct et une réhabilitation de l'ensemble des secteurs par chemisage est possible et privilégié dans la suite de l'étude.

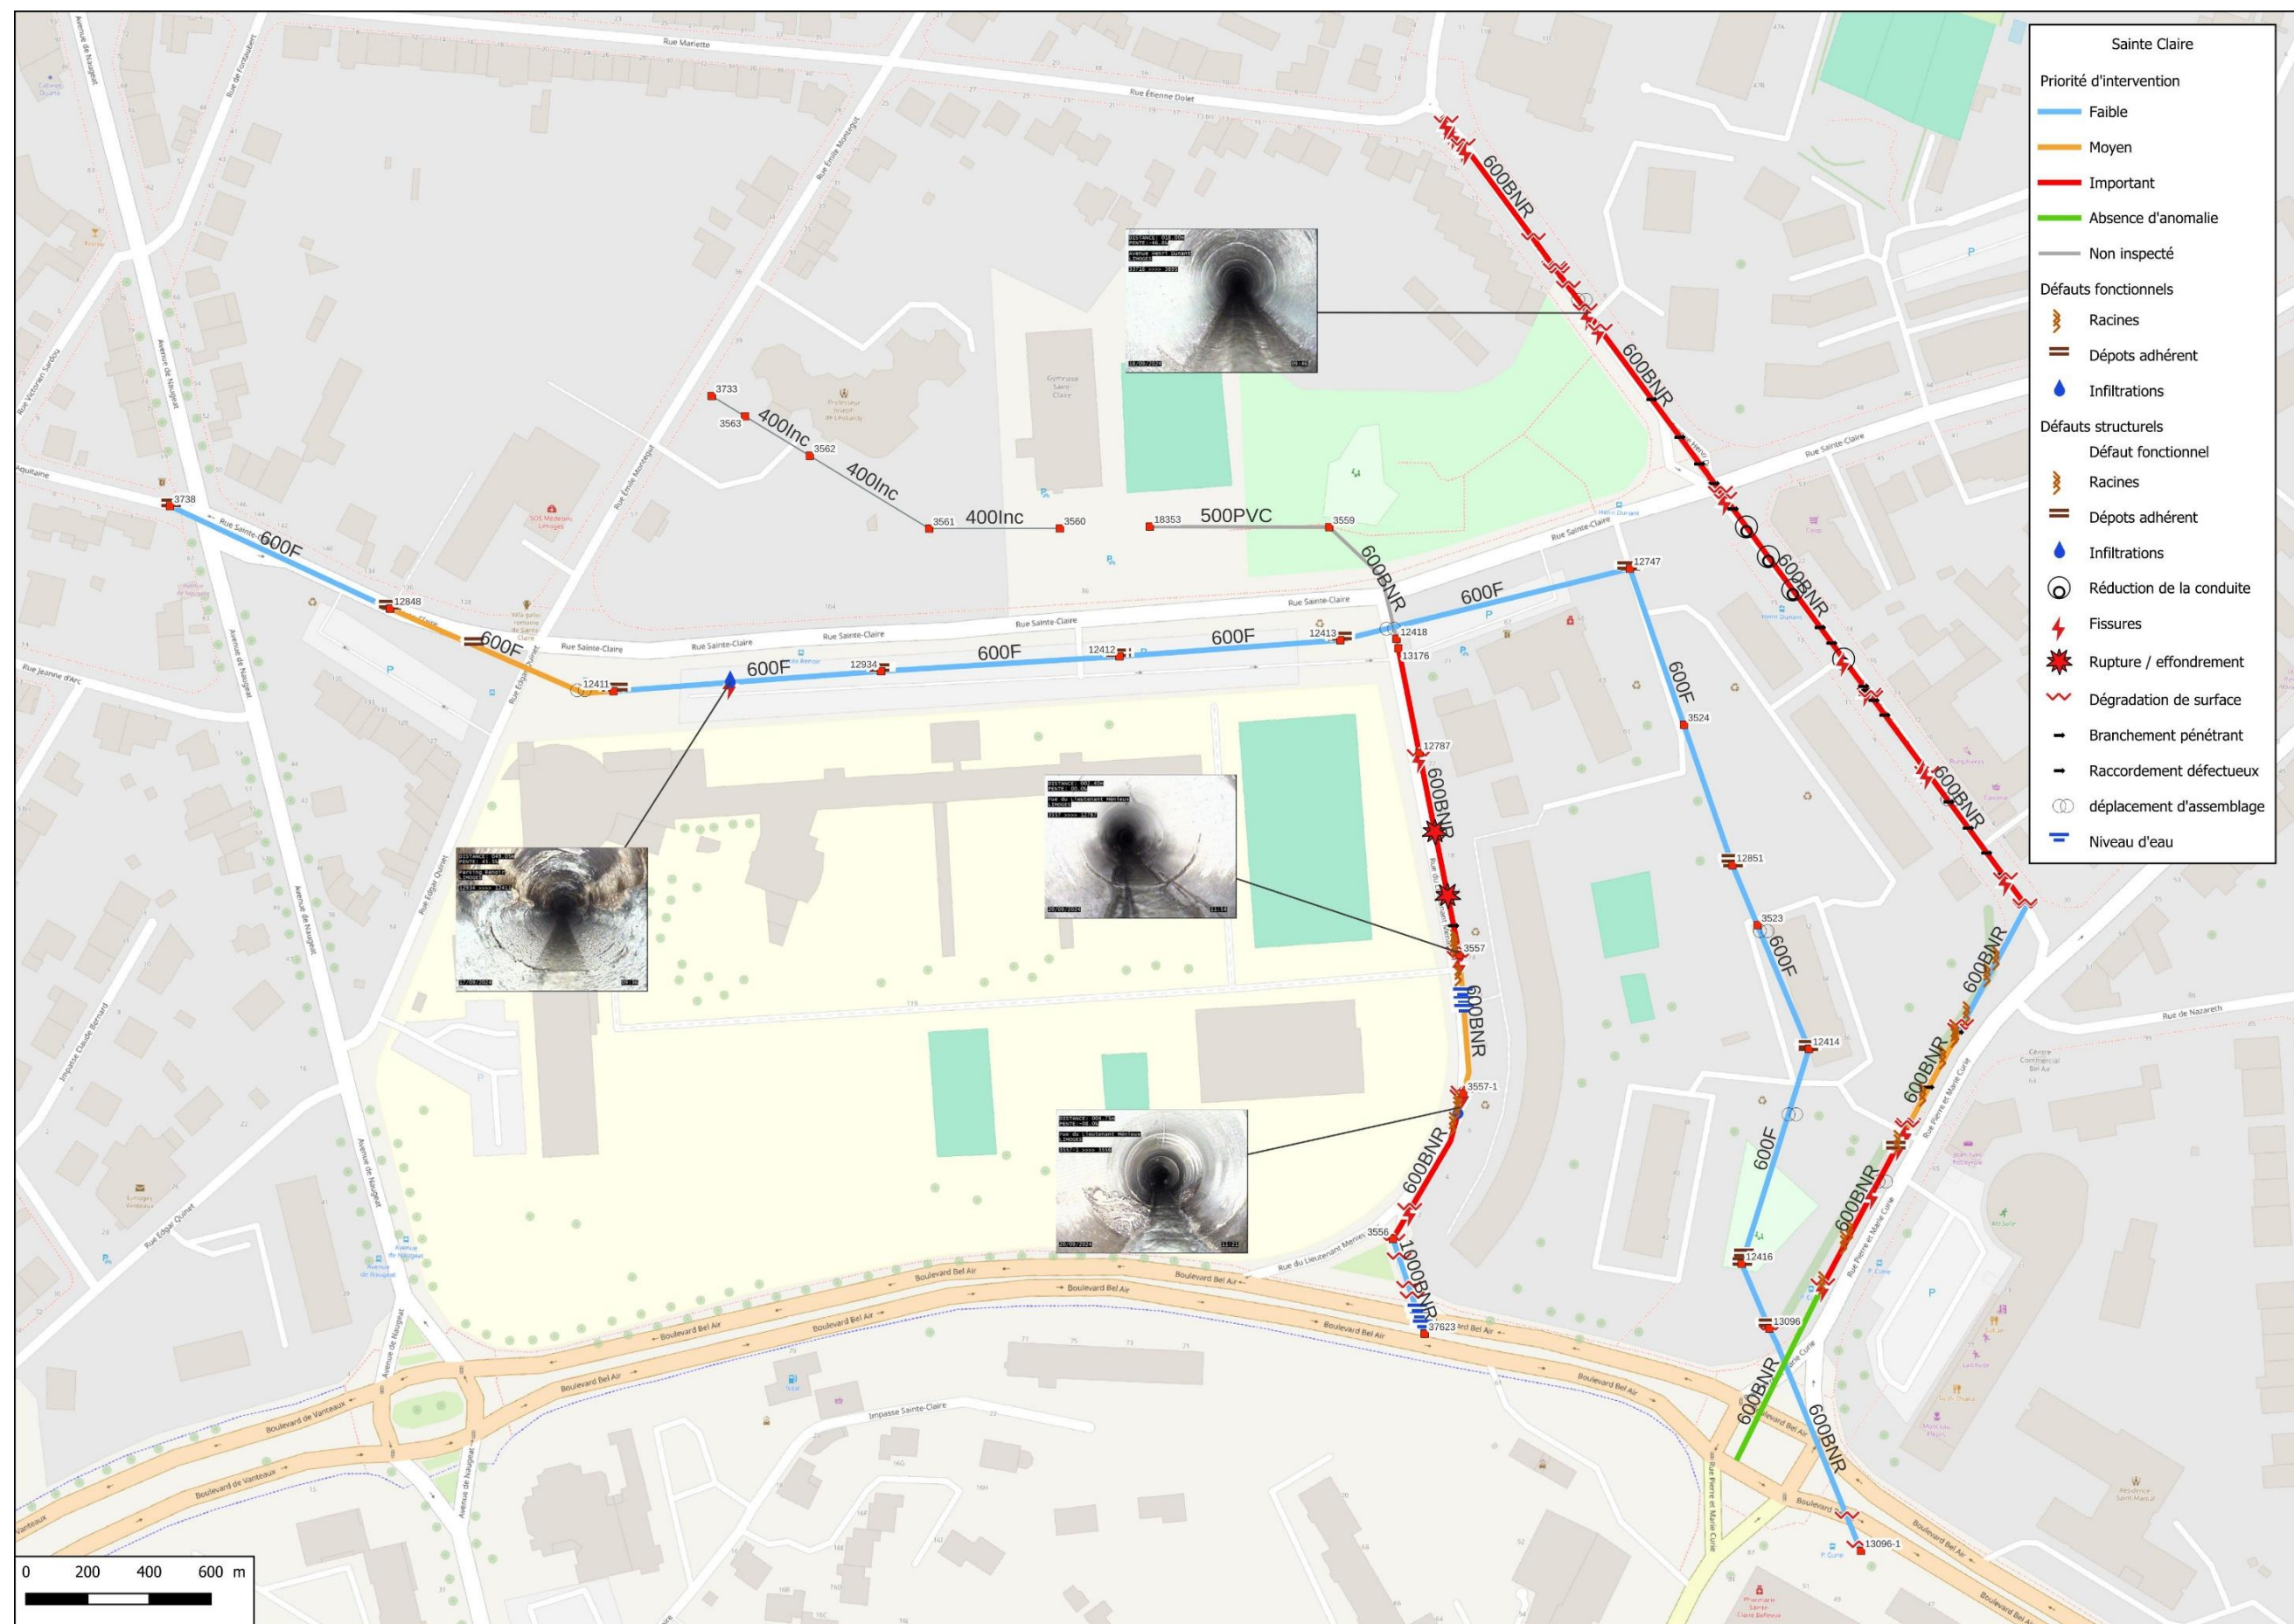
Figure 21 : plan de localisation des anomalies sur le secteur Sainte Claire

Le collecteur dédié de Moulin Blanc présente un état bon état général, il a cependant été observé quelques dégradations de surface par attaque chimique et dépôts adhérent. Au vu de son état, aucune intervention est à prévoir prochainement.

Le réseau rue du Ltn Ménieux présente une quantité importante de défauts structurels avec de nombreuses **dégradations de surface et des fissures** ; et la **présence de 6 points d'entrée de racines**. Le collecteur présente aussi **2 points d'effondrement permettant une possible exfiltration des effluents**. L'état du réseau permet néanmoins **un renouvellement par chemisage**.

Les ITV secteur Henri Dunant indiquent la présence de nombreuses racines entrainant des problèmes sur l'écoulement des effluents. De plus, les ITV font ressortir de nombreux branchements défectueux et quelques fissures sur les canalisations. L'état du réseau nécessite **une réhabilitation par chemisage**.
