Objet : Diagnostic et schéma Directeur du système principal
d'assainissement de Limoges

RAPPORT DE PHASE 3 : Localisation précise des anomalies et des
dysfonctionnements du réseau

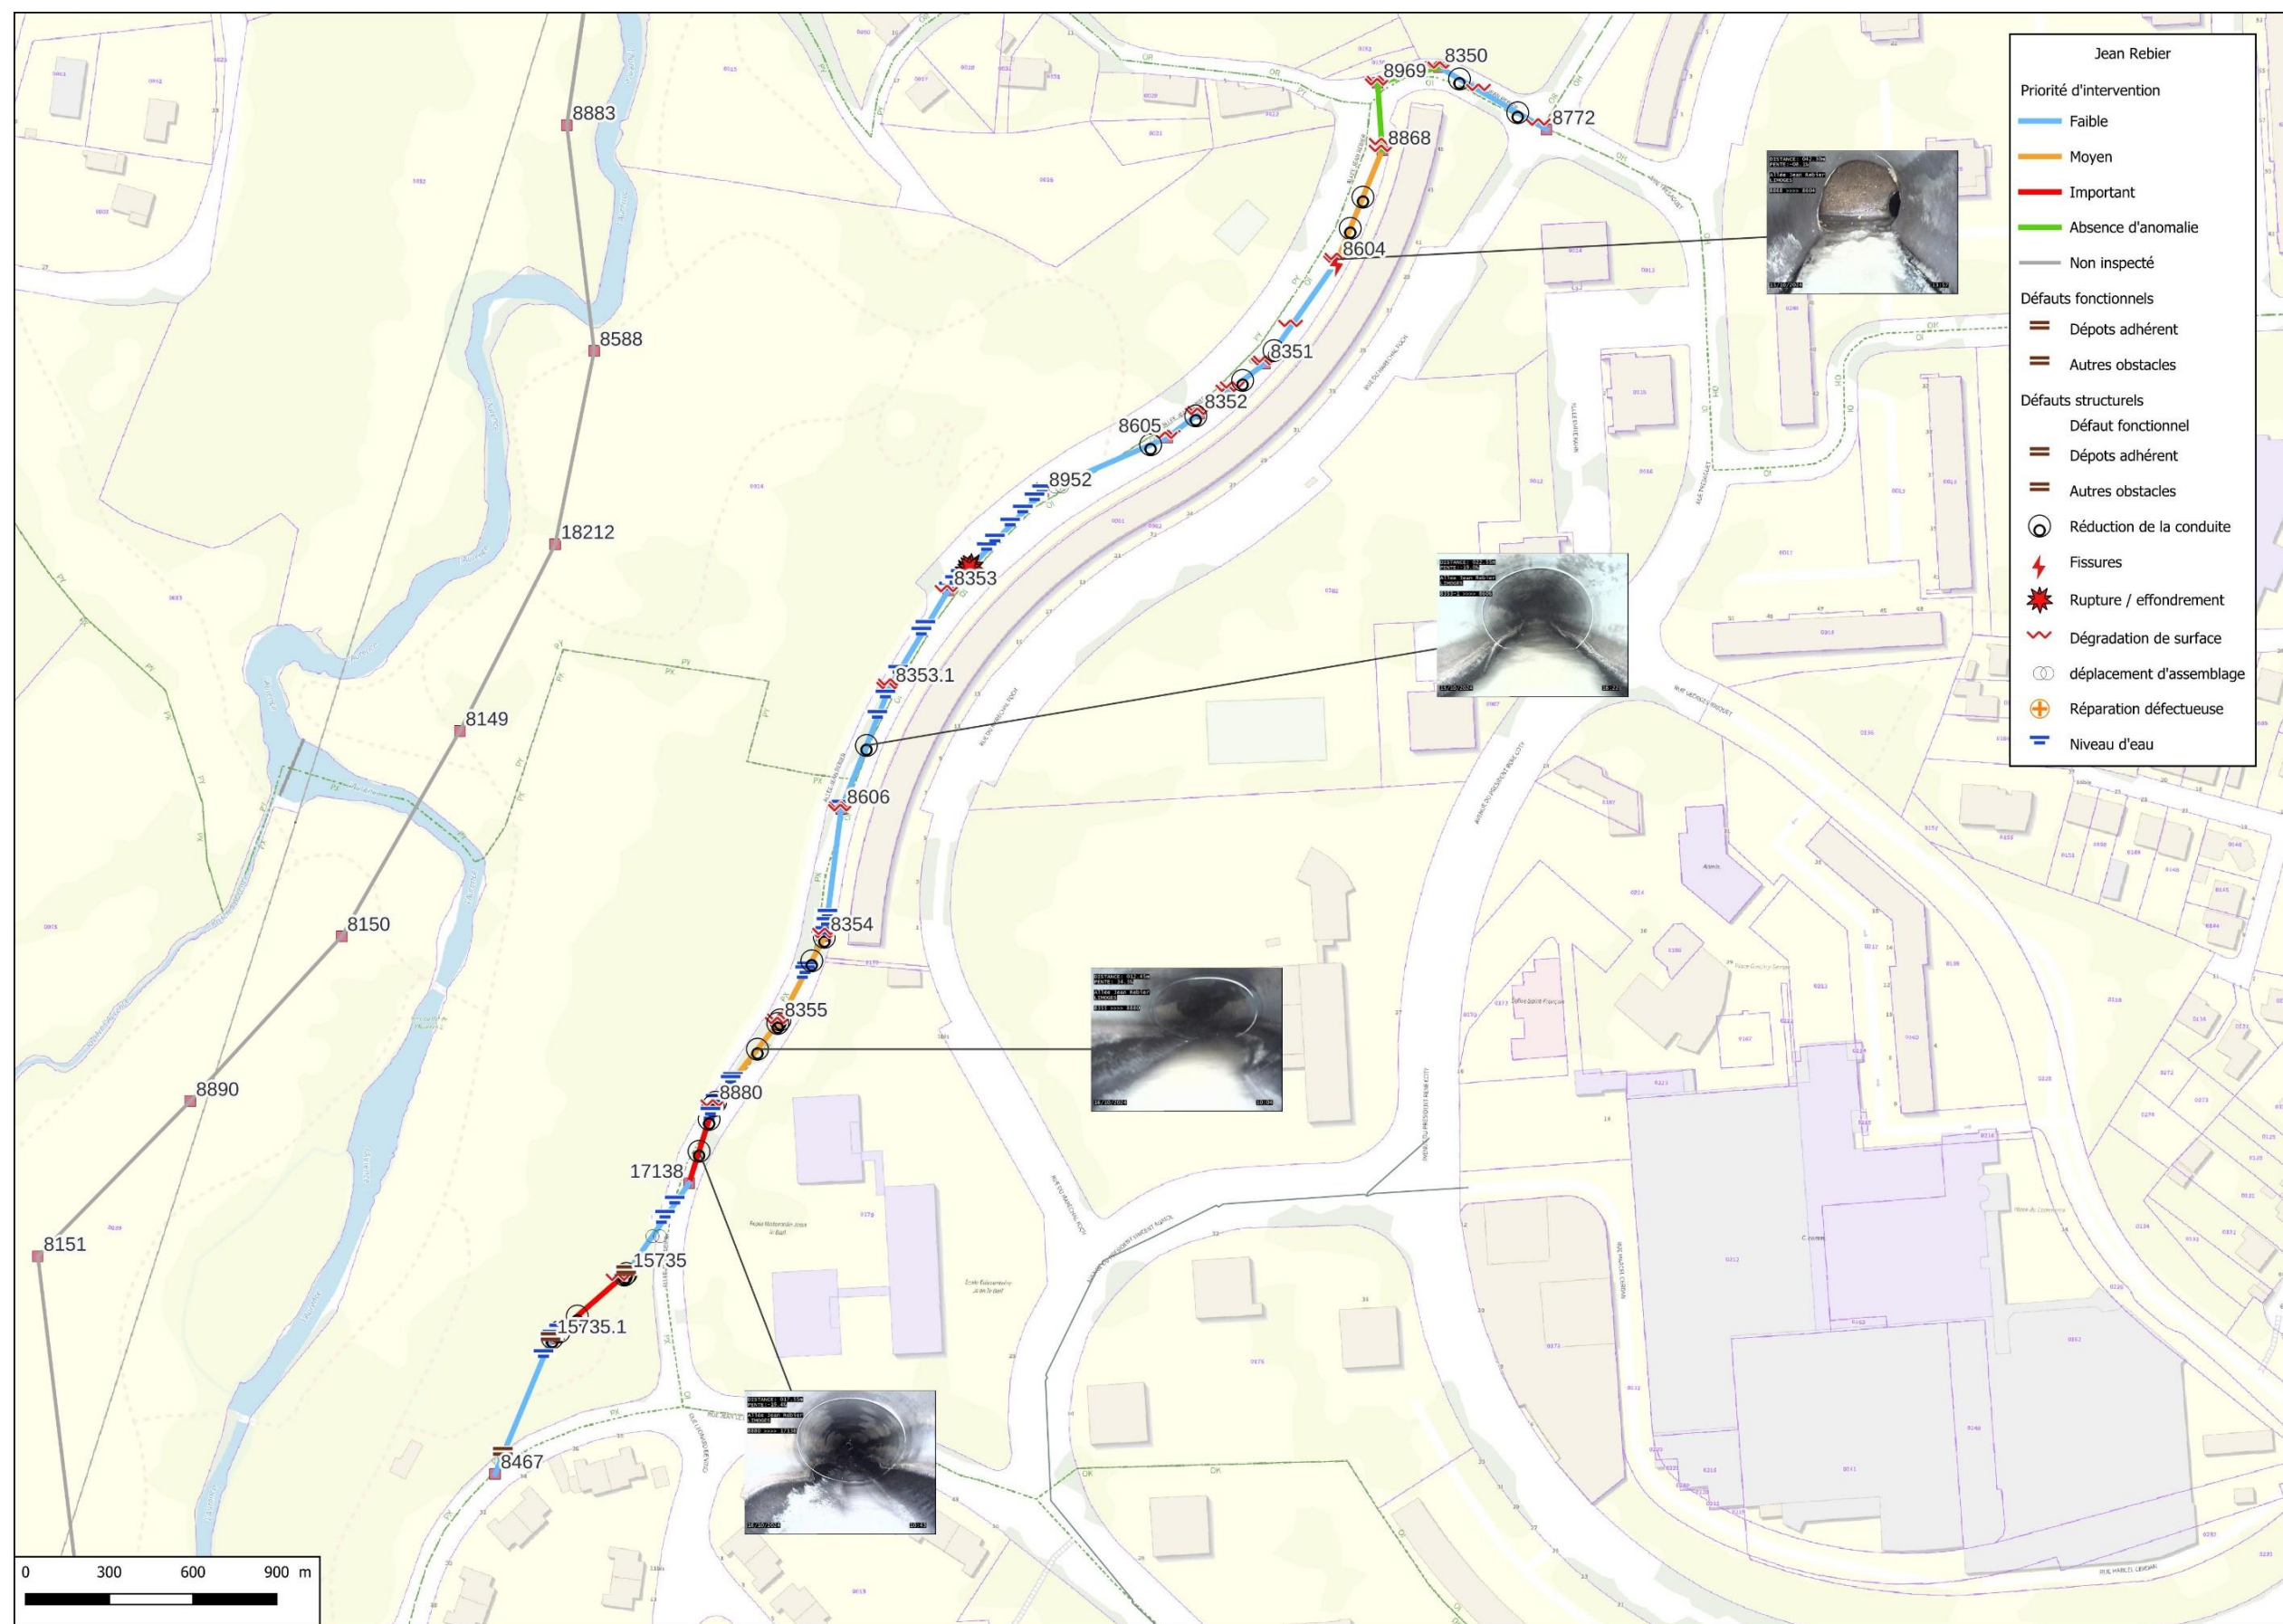
Figure 23 : Plan de localisation des anomalies sur le secteur Jean Rebier.

Le réseau rue Jean Rebier présente quelques **déformations et dégradations de surface, ainsi que des contre-pentes**. La canalisation PVC s'est ovalisée au fil du temps sur certains secteurs. Au total 11 secteurs avec contre-pente ont été reporté soit environ 160 ml de réseau.

Le réseau ne présente **pas de défaut majeur sur le réseau**, il faut cependant surveiller l'état du réseau dans les années à venir où l'ovalisation de la conduite a été observée.

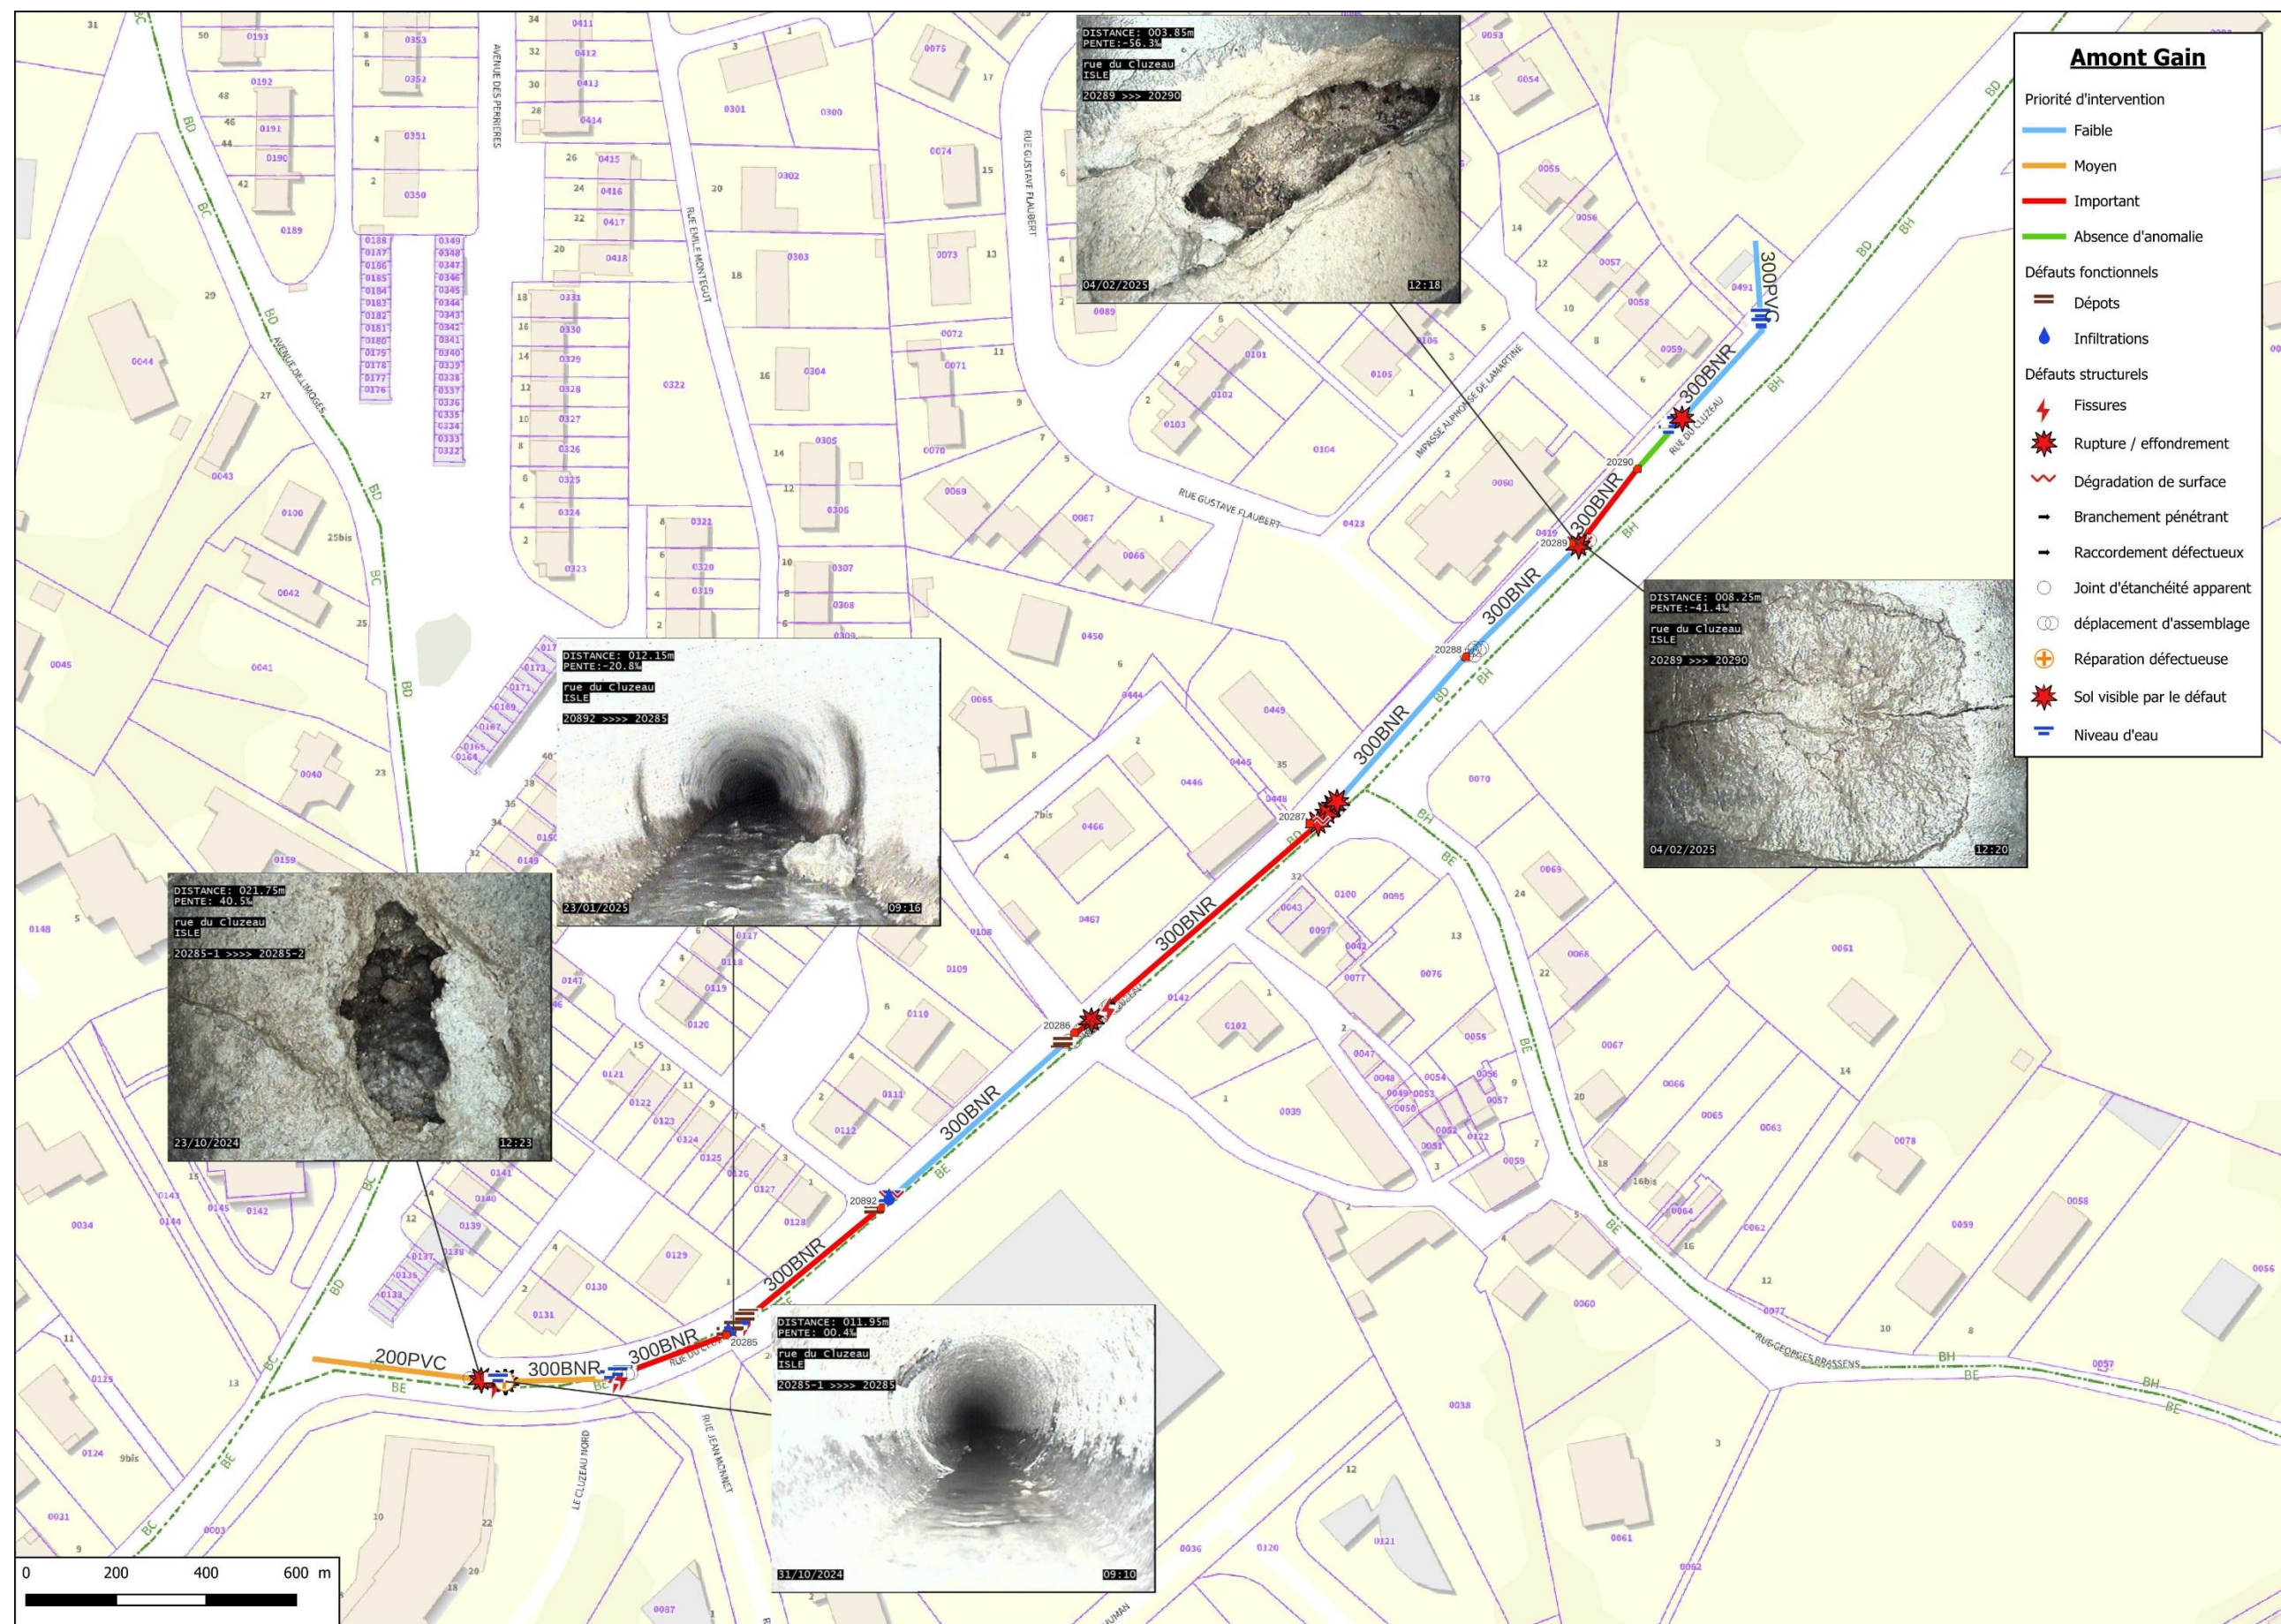
Figure 34 : plan de localisation des anomalies sur le secteur Amont Gain

Les tronçons présentent un nombre important de **fissures et déplacements d'assemblage**. Quatre **points d'infiltration** ont été identifiés lors des inspections.

L'état de dégradation avancé et la présence de nombreux effondrements ne permet pas une réhabilitation par chemisage, il est nécessaire de prévoir **une réhabilitation par tranchée**.

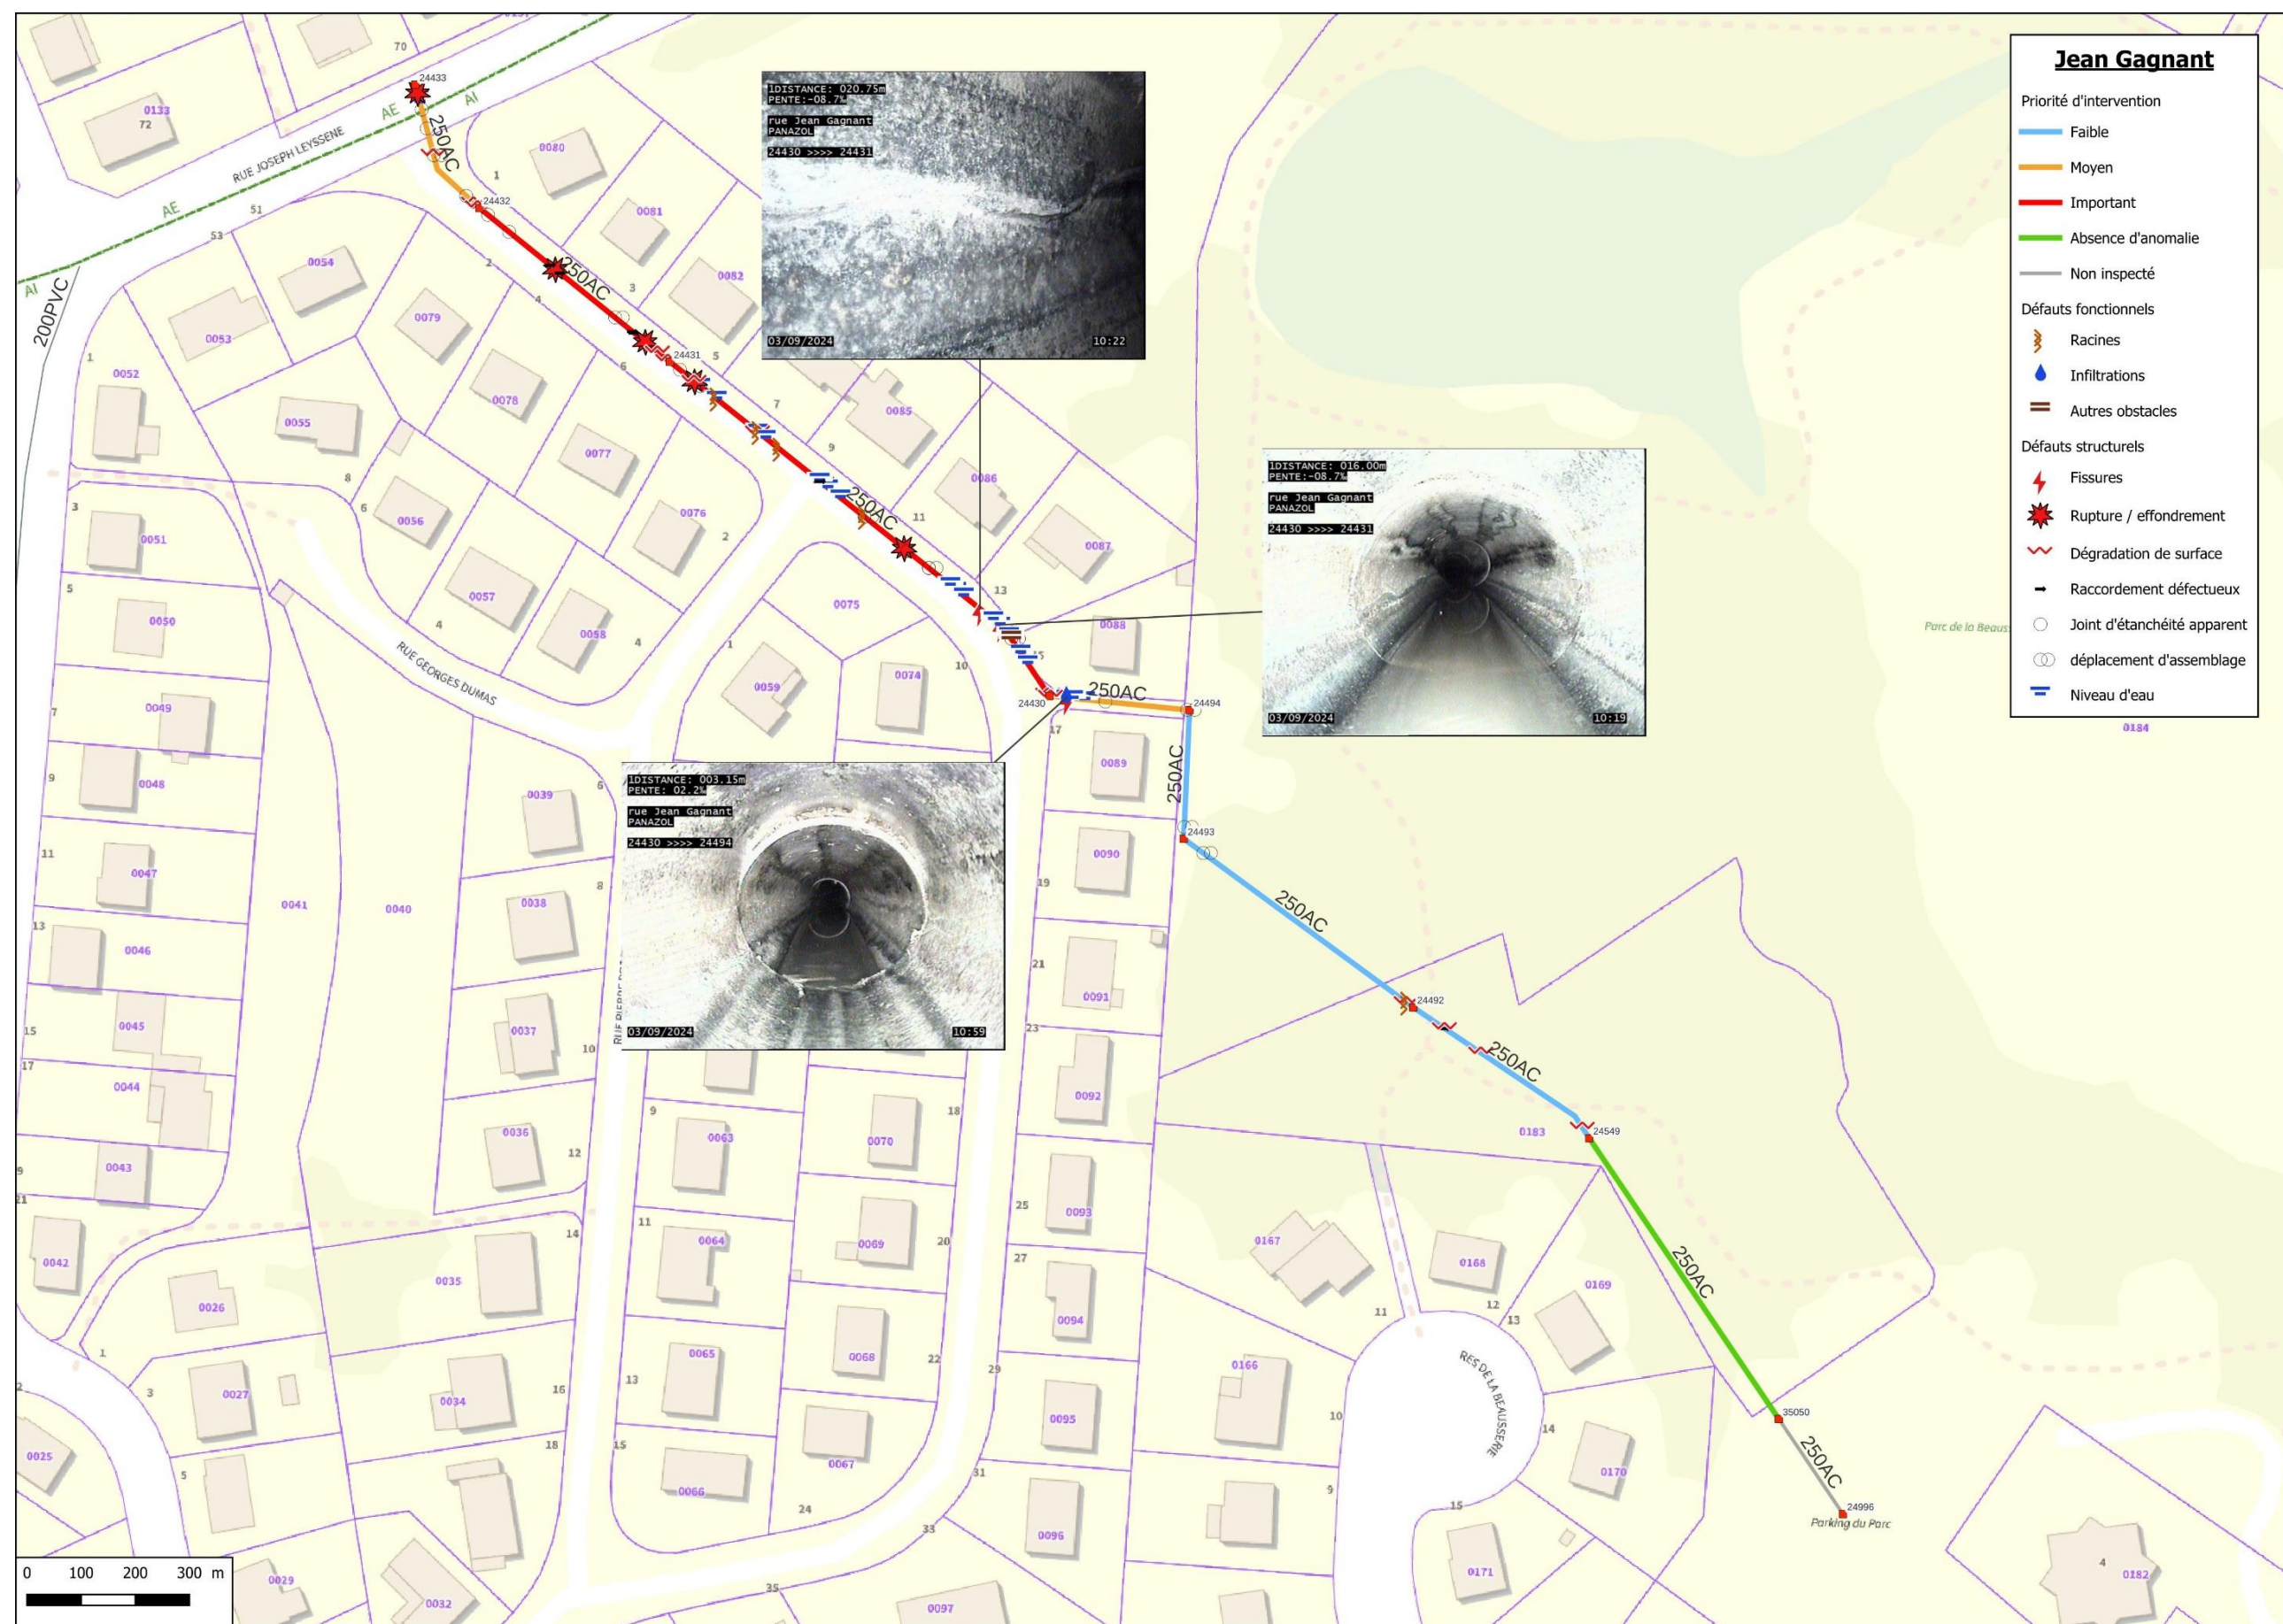
Figure 35 : plan de localisation des anomalies sur le secteur Jean Gagnant à Panazol

Le réseau rue Jean Gagnant présente de nombreux défauts structurels avec des **déplacements d'assemblage et des fissures**. Les ITV montrent des défauts sur **les joints d'étanchéités (rompus ou pendant)** et des raccordements de **branchement avec des vides partiels** entre la canalisation et le branchement. *Une réhabilitation du réseau par chemisage* sera préconisée dans la suite de l'étude.

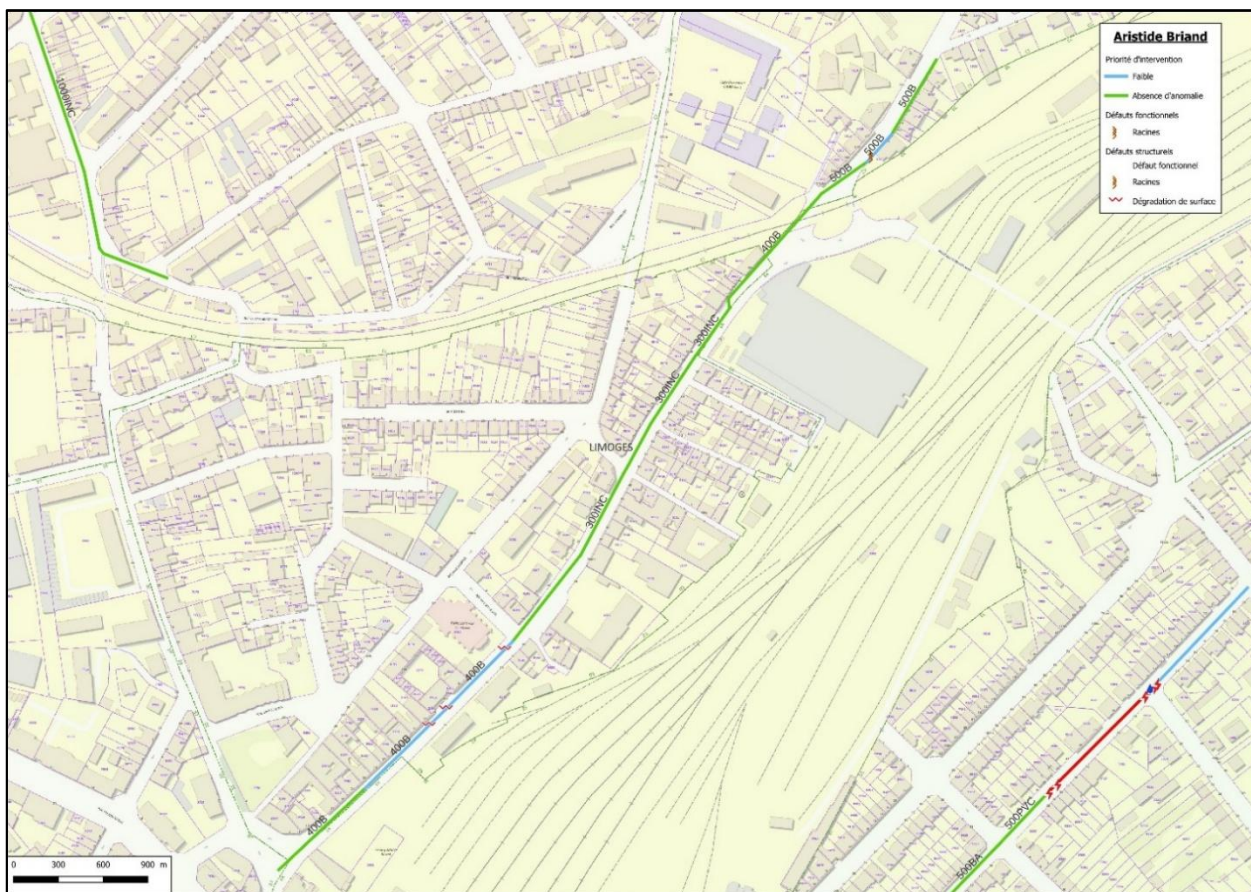
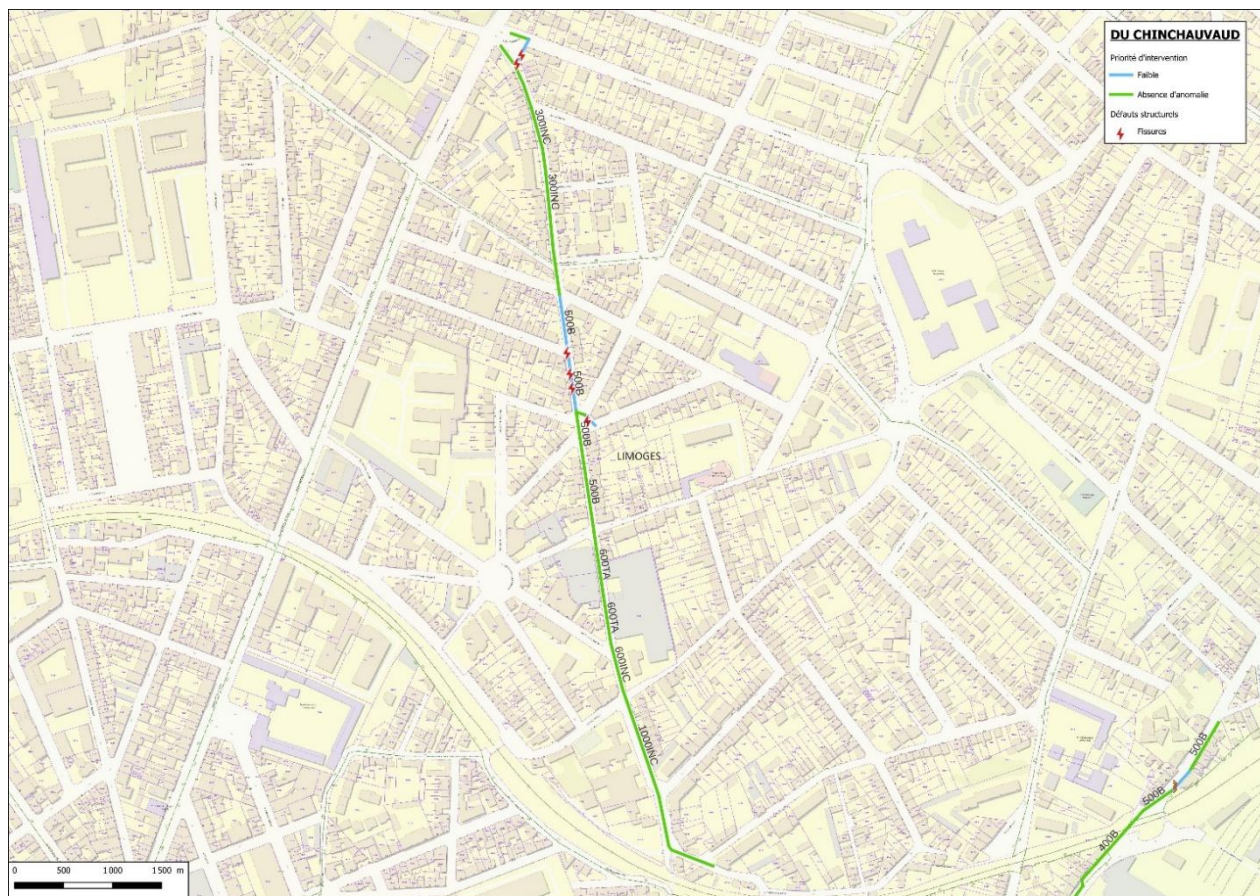
Secteur	Aristide Briand	Chinchauvaud
Date	-	02/06/2021
Diamètre	400-500	300-1000
Matériaux	Béton	Béton
Linéaire inspecté	942	1344
Nombre de tronçon	14	24
Anomalie G4	0	3
Anomalie G3	1	0
Anomalie G2	4	3
Anomalie G1	166	203
Nombre d'anomalie (G2-G3-G4)	5	6
Anomalie /ml	0.005	0.004

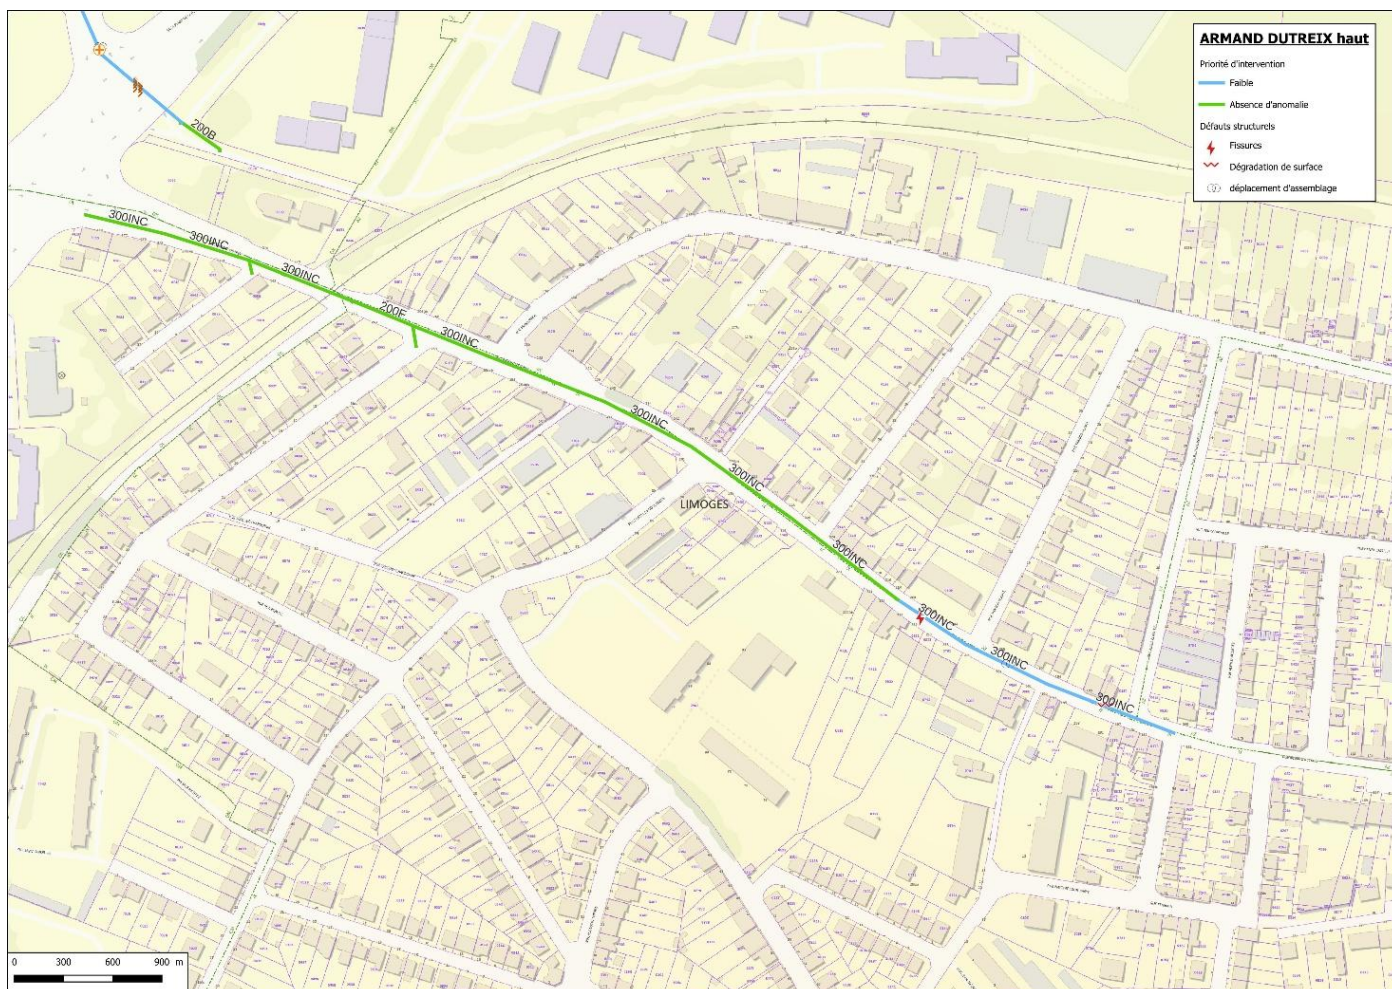
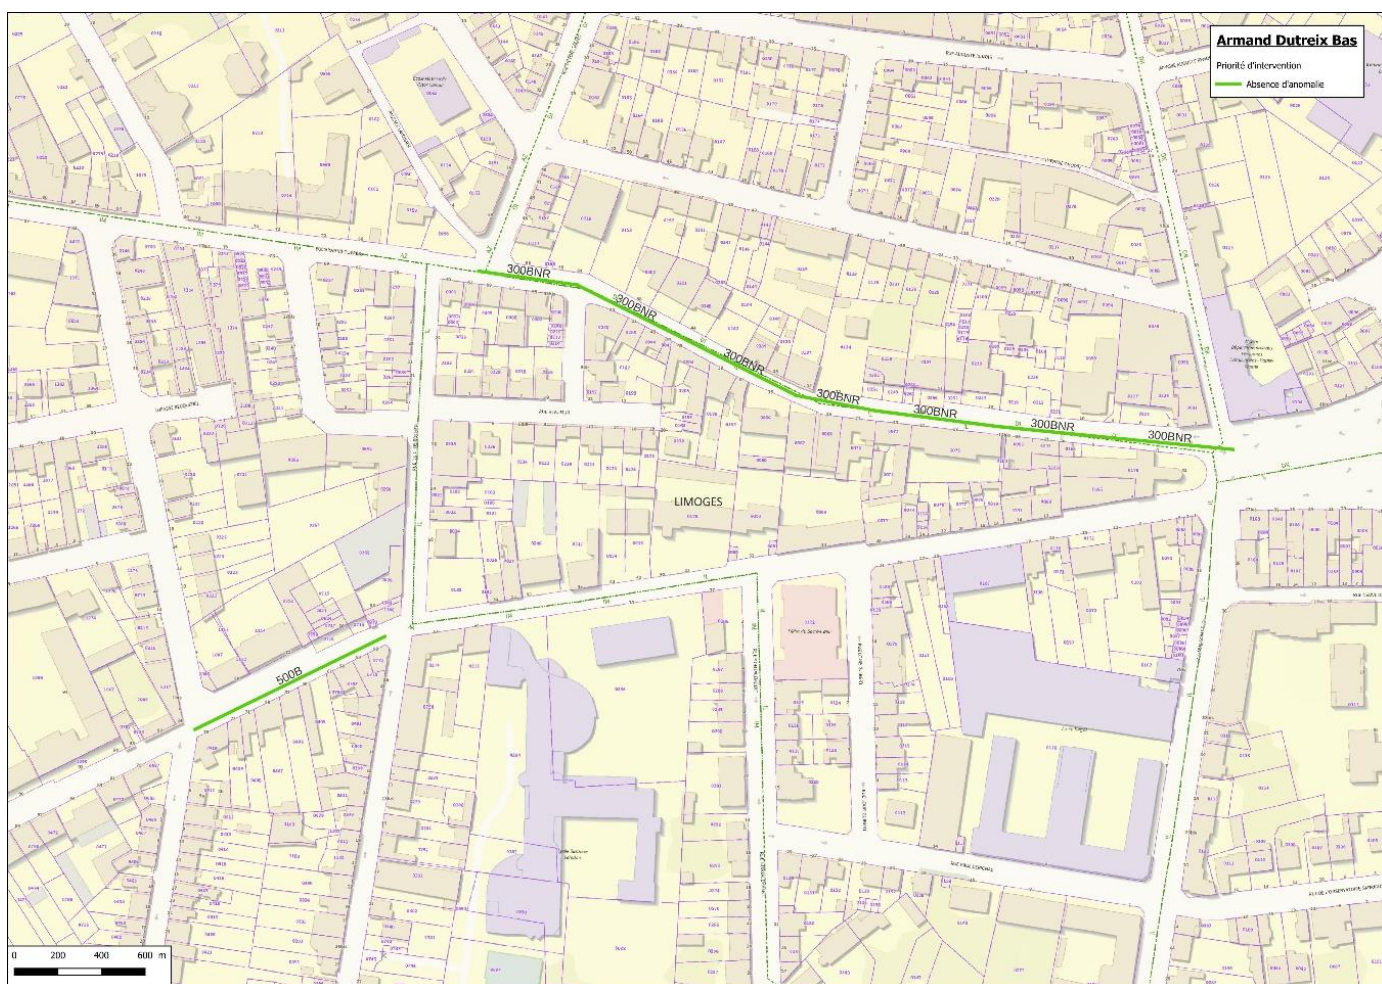
Secteur	Armand Dutreix Bas	Armand Dutreix Haut
Date	-	06/07/2018-29/06/2021
Diamètre	300	300
Matériaux	Béton	Béton
Linéaire inspecté	563	800
Nombre de tronçon	11	16
Anomalie G4	0	1
Anomalie G3	0	1
Anomalie G2	0	1
Anomalie G1	132	119
Nombre d'anomalie (G2-G3-G4)	0	3
Anomalie /ml	-	0.004

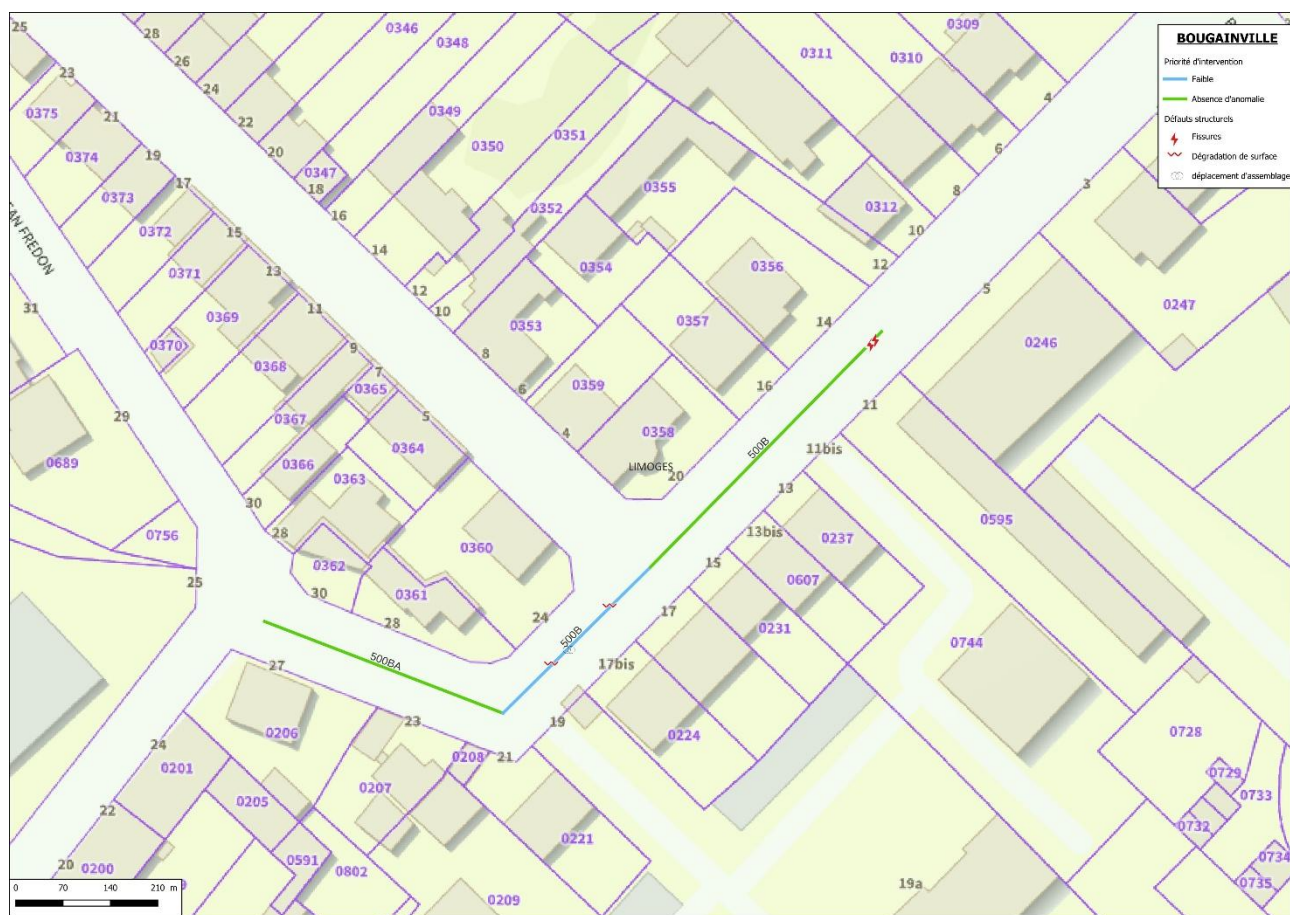
Figure 43 : Plan de localisation des anomalies sur le secteur de Bougainville

Secteur	Bougainville
Date	08/12/2023
Diamètre	500
Matériaux	Béton
Linéaire inspecté	112
Nombre de tronçon	3
Anomalie G4	0
Anomalie G3	1
Anomalie G2	0
Anomalie G1	21
Nombre d'anomalie (G2-G3-G4)	1
Anomalie /ml	0.009

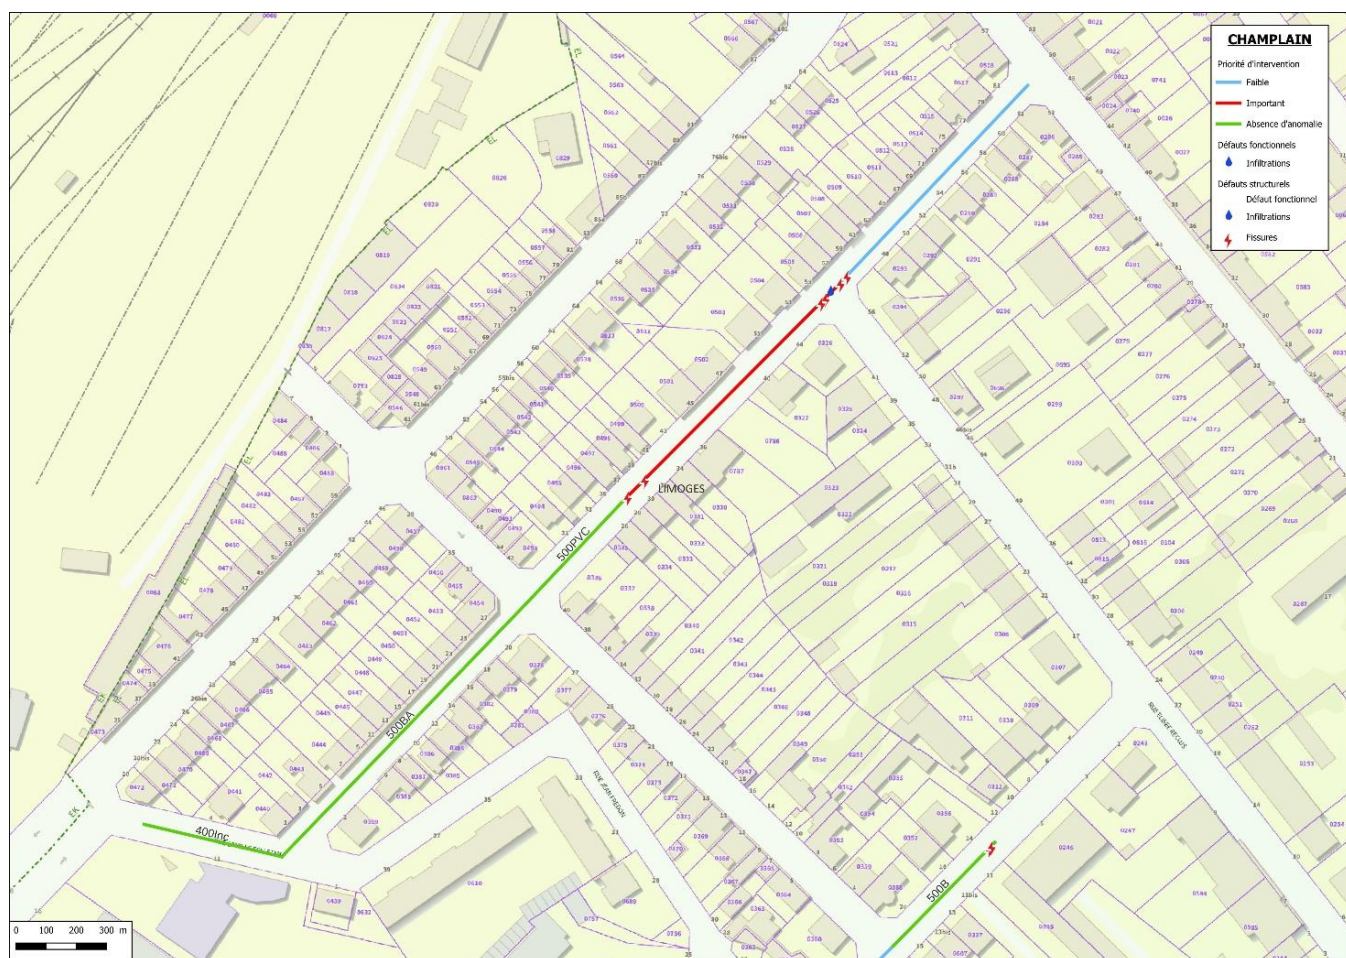
Figure 44 : Plan de localisation des anomalies sur le secteur Champlain

Secteur	Champlain
Date	20/11/2019
Diamètre	400-500
Matériaux	PVC-Béton
Linéaire inspecté	197
Nombre de tronçon	5
Anomalie G4	4
Anomalie G3	1
Anomalie G2	2
Anomalie G1	51
Nombre d'anomalie (G2-G3-G4)	7
Anomalie /ml	0.036

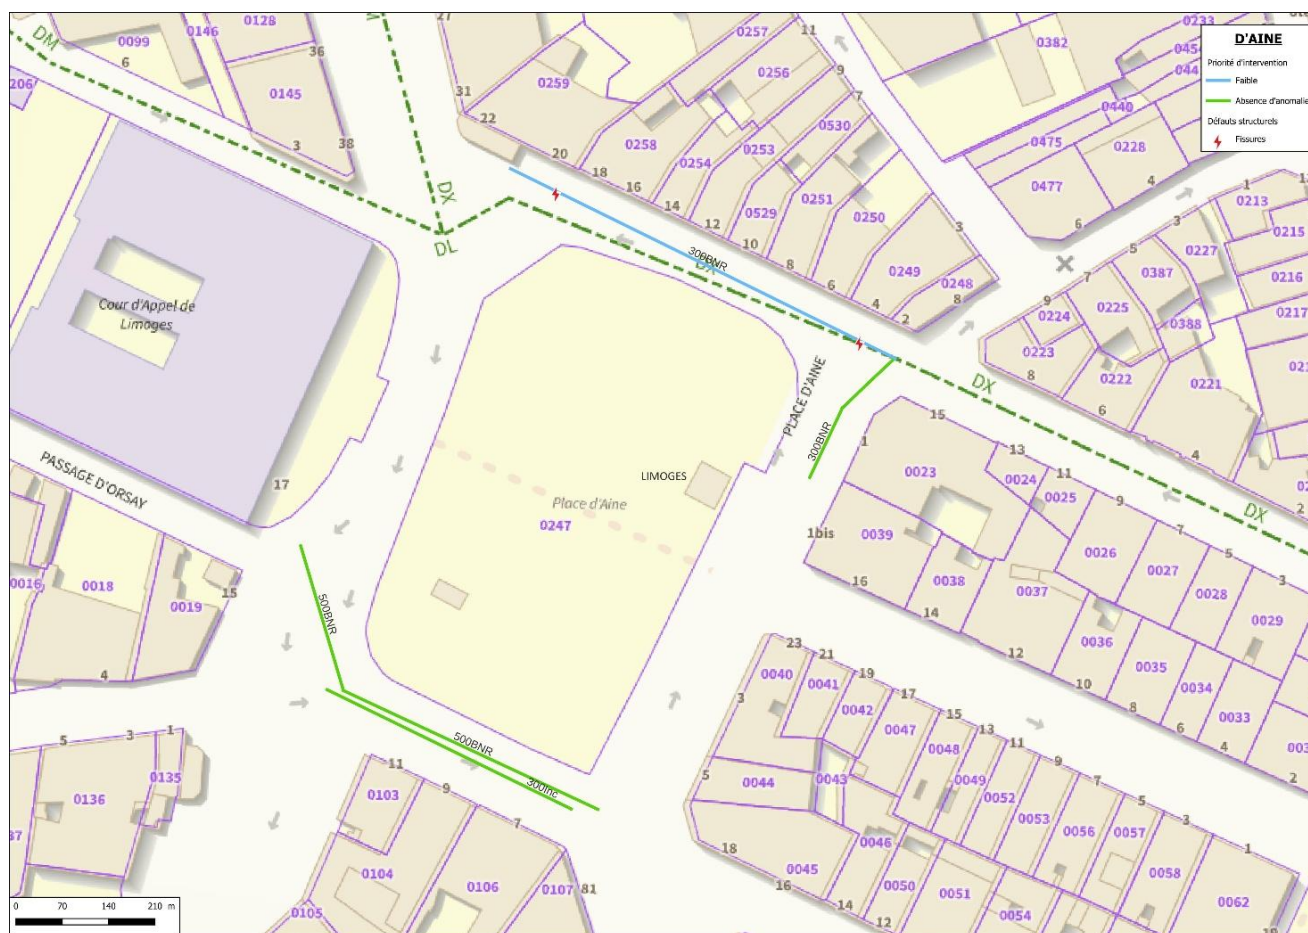
Figure 45 : Plan de localisation des anomalies sur le secteur d'Aine

Secteur	D'Aine
Date	02/08/2019
Diamètre	300-500
Matériaux	Béton
Linéaire inspecté	299
Nombre de tronçon	7
Anomalie G4	1
Anomalie G3	0
Anomalie G2	1
Anomalie G1	48
Nombre d'anomalie (G2-G3-G4)	2
Anomalie /ml	0.007

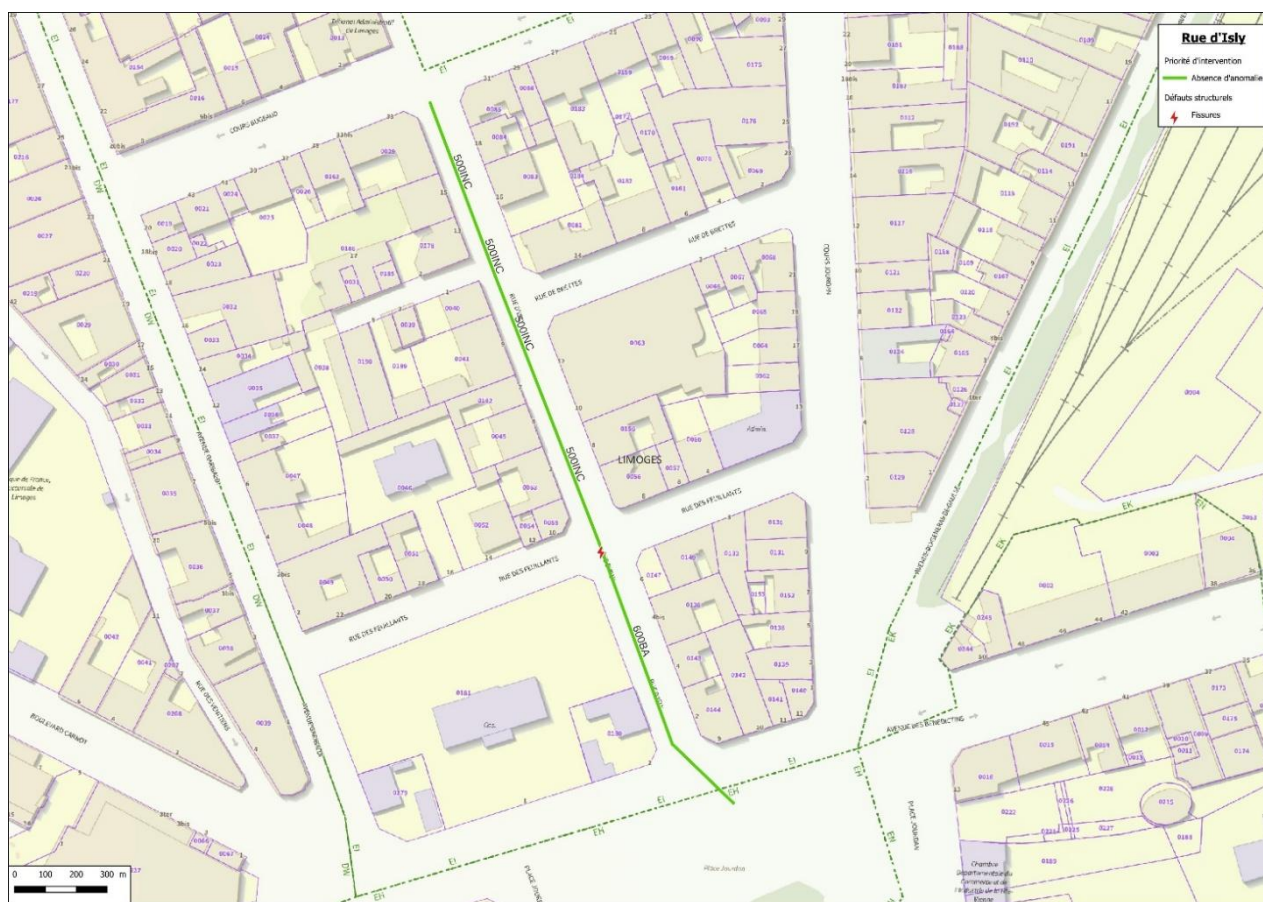
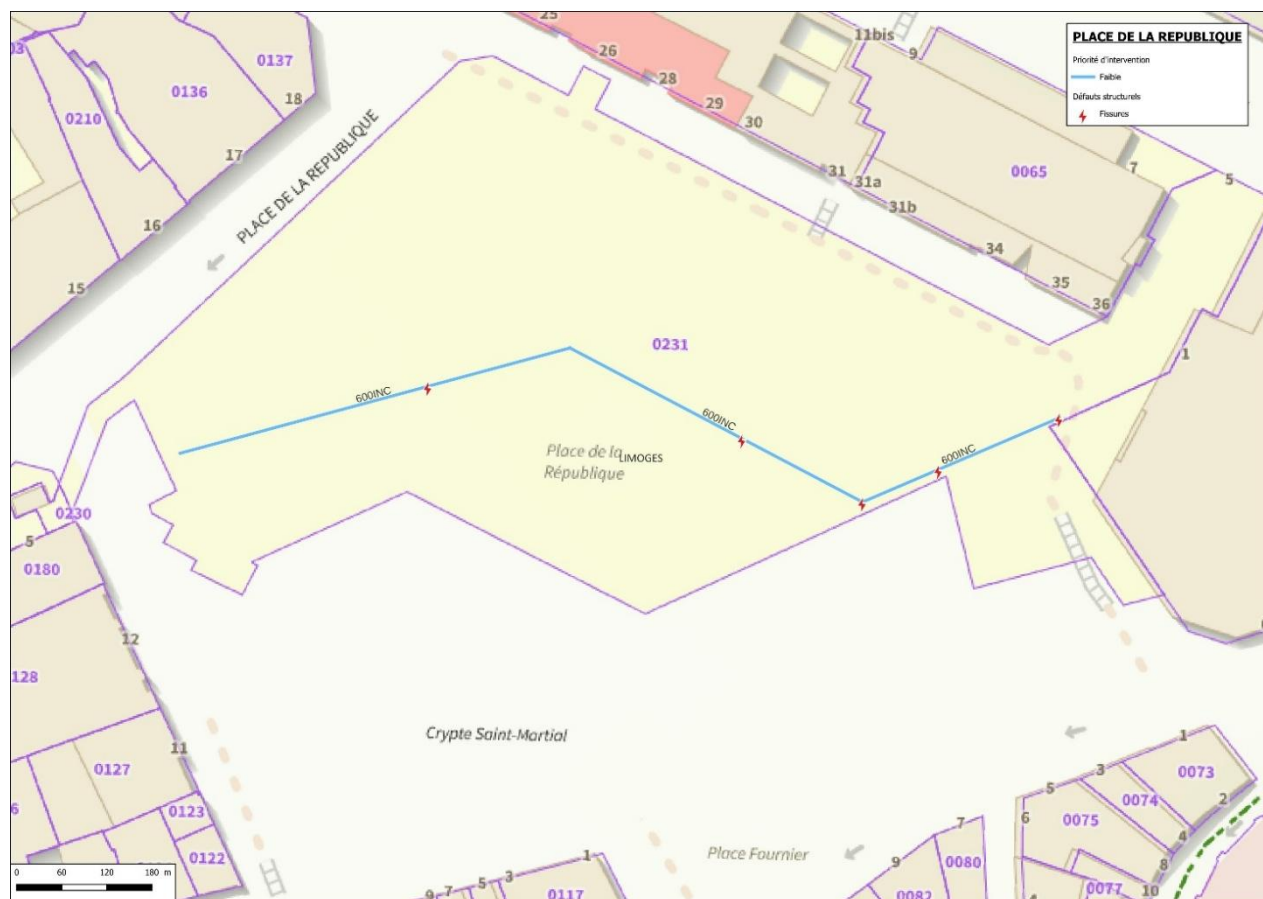
Secteur	Isly	République
Date	10/06/2020	19/05/2017
Diamètre	500	600
Matériaux	Inconnue	Inconnue
Linéaire inspecté	380	123
Nombre de tronçon	6	3
Anomalie G4	0	5
Anomalie G3	0	0
Anomalie G2	0	0
Anomalie G1	62	13
Nombre d'anomalie (G2-G3-G4)	0	5
Anomalie /ml	-	0.041
