Objet : Diagnostic et schéma Directeur du système principal
d'assainissement de Limoges

RAPPORT DE PHASE 3 : Localisation précise des anomalies et des
dysfonctionnements du réseau

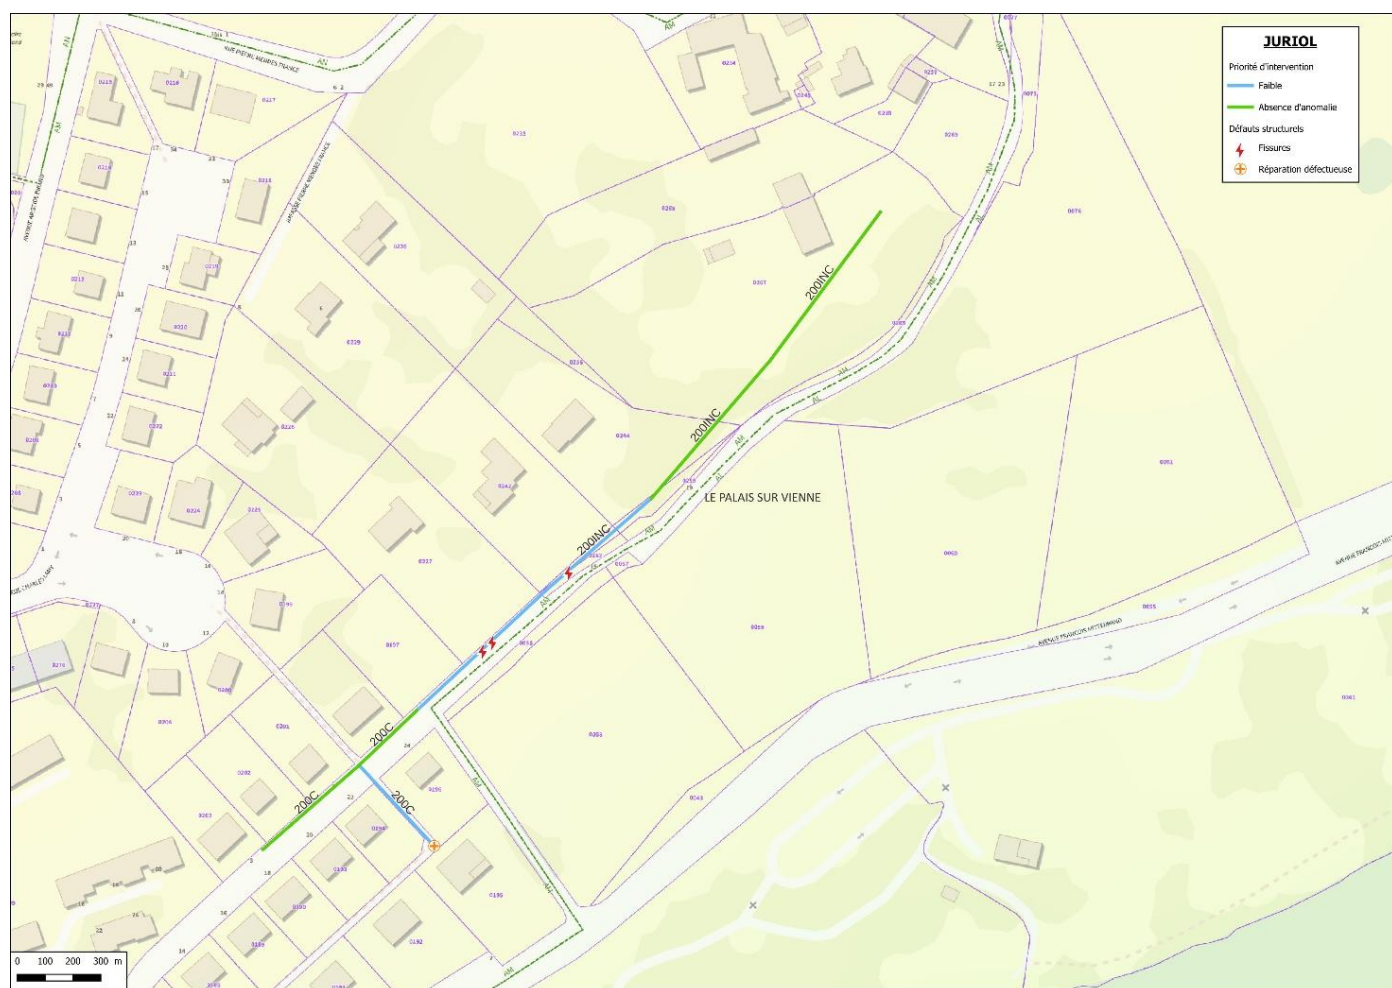
Figure 48 : Plan de localisation des anomalies sur le secteur Jurjol

Secteur	Jurjol
Date	03/09/2020-03/04/2023
Diamètre	200
Matériaux	Ciment
Linéaire inspecté	354
Nombre de tronçon	7
Anomalie G4	3
Anomalie G3	0
Anomalie G2	1
Anomalie G1	28
Nombre d'anomalie (G2-G3-G4)	4
Anomalie /ml	0.011

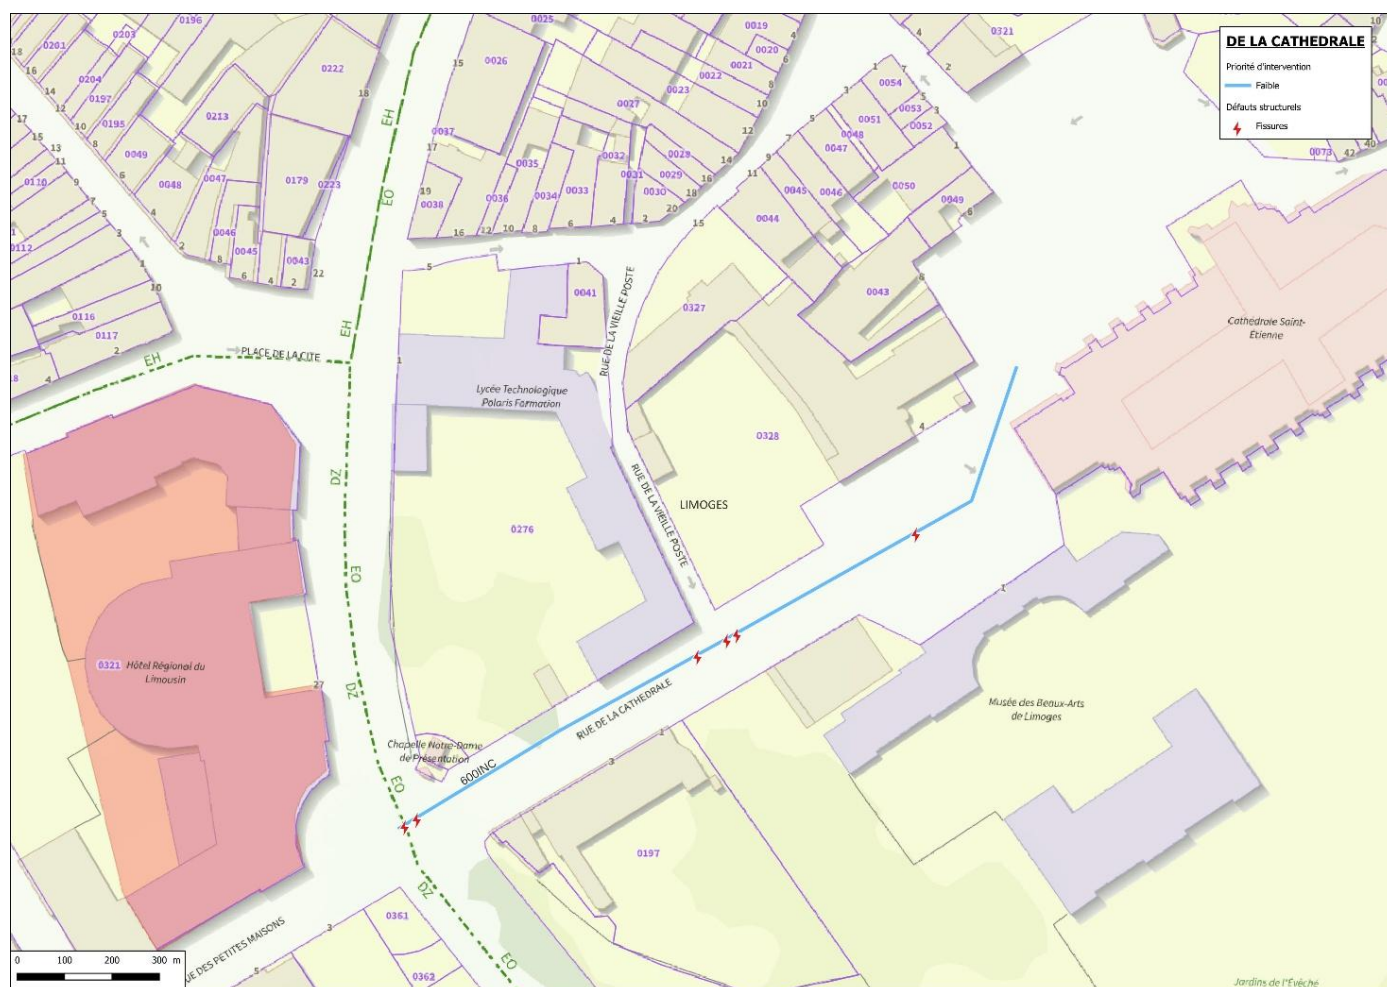
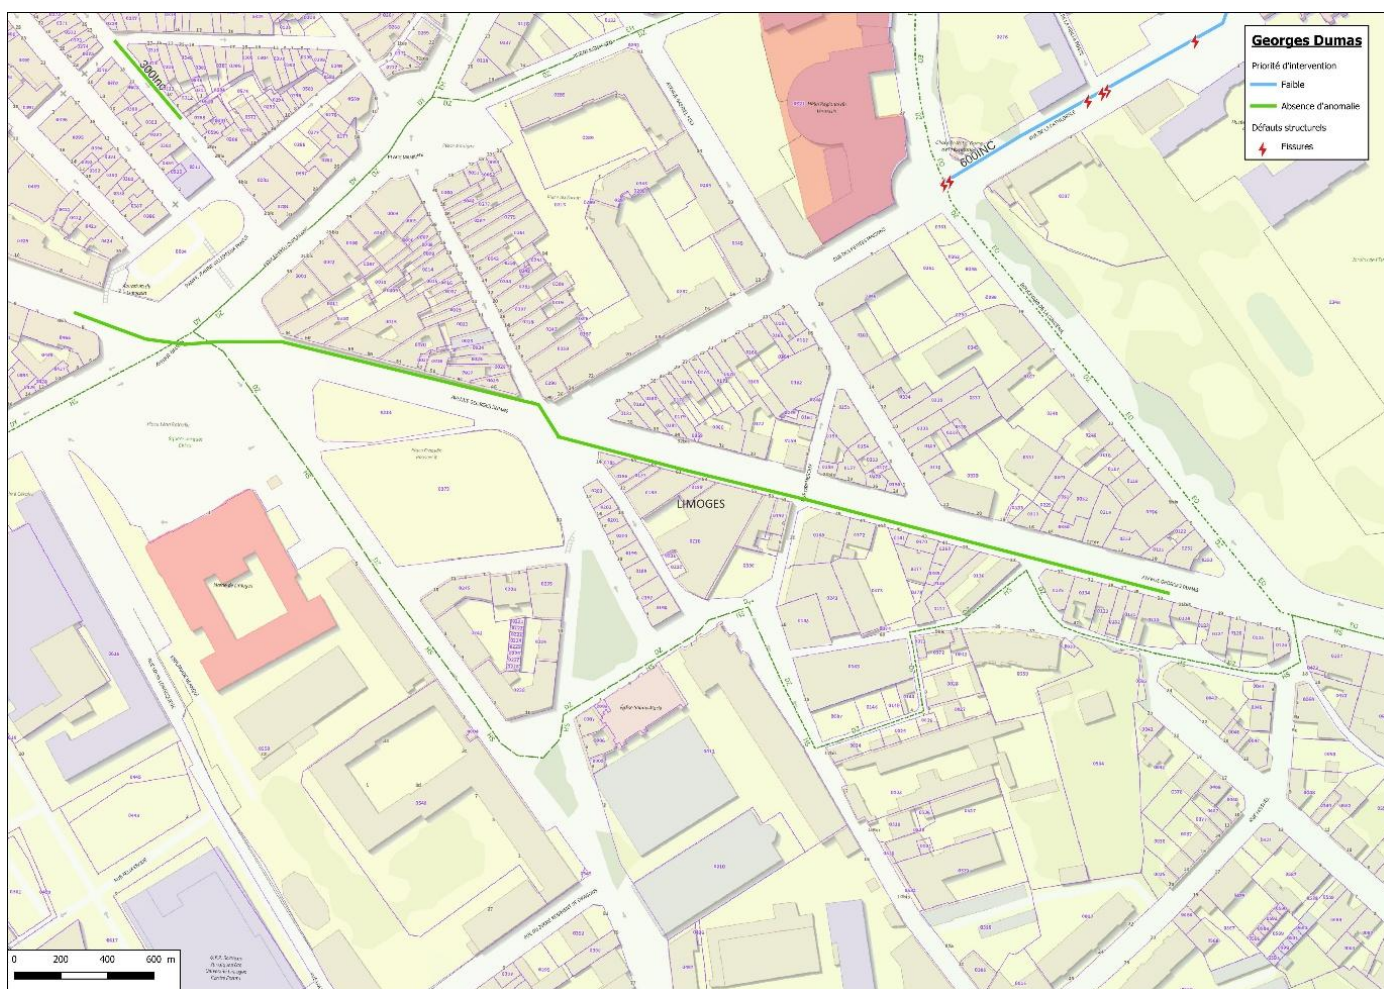
Secteur	Rue de la Cathédrale	Georges Dumas
Date	06/07/2018	10/10/2023
Diamètre	600	300
Matériaux	Inconnue	Inconnue
Linéaire inspecté	125	349
Nombre de tronçon	3	6
Anomalie G1	4	0
Anomalie G2	0	0
Anomalie G3	2	0
Anomalie G4	22	61
Nombre d'anomalie (G2-G3-G4)	6	0
Anomalie /ml	0.048	-

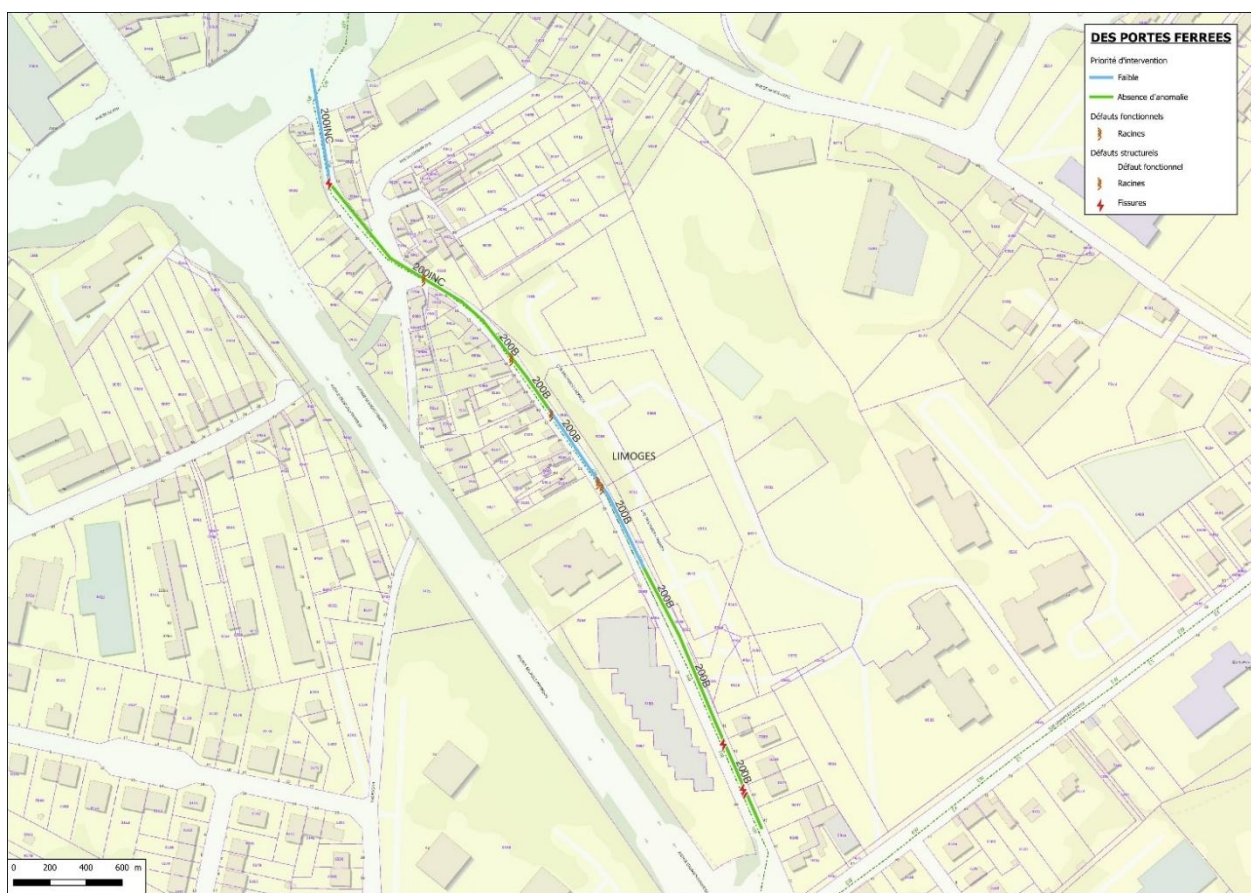
Figure 51 : Plan de localisation des anomalies sur le secteur des Portes Ferrées

Les tronçons Portes Ferrées présentent un état général correct, on retrouve quelques fissures et racines. Les ITV rue de Nexon relèvent une fissure entre les regards 12282-12748, le réseau est en bon état.

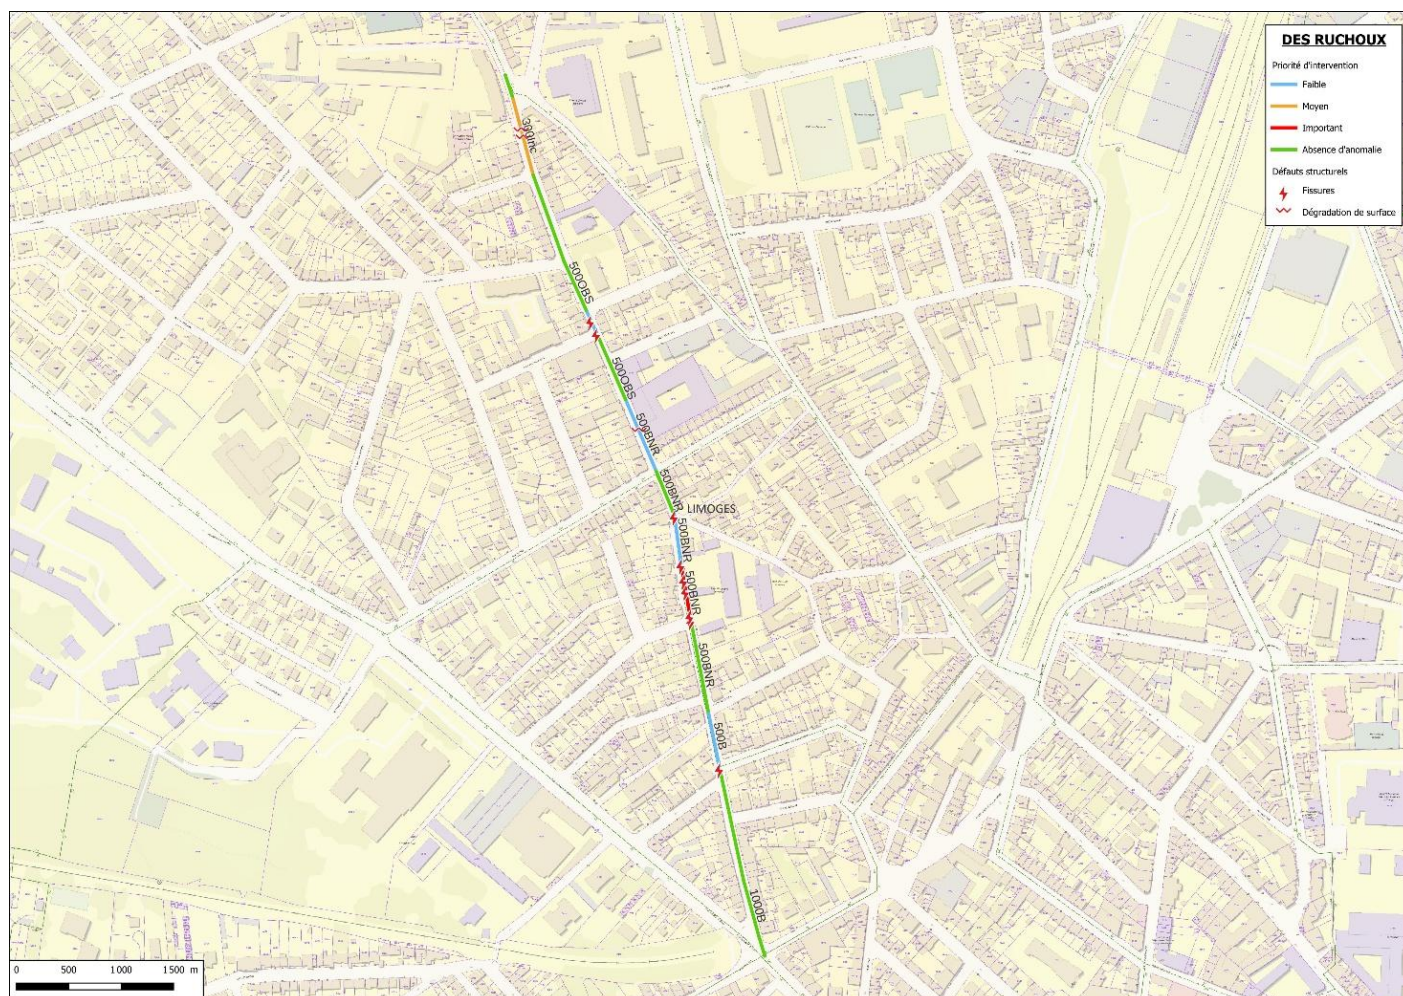
Le secteur des Ruchoux présente dix fissures et 4 points de dégradations de surface. L'état global reste bon, seul le tronçon entre les regards 3596-3459 est dans un mauvais état.

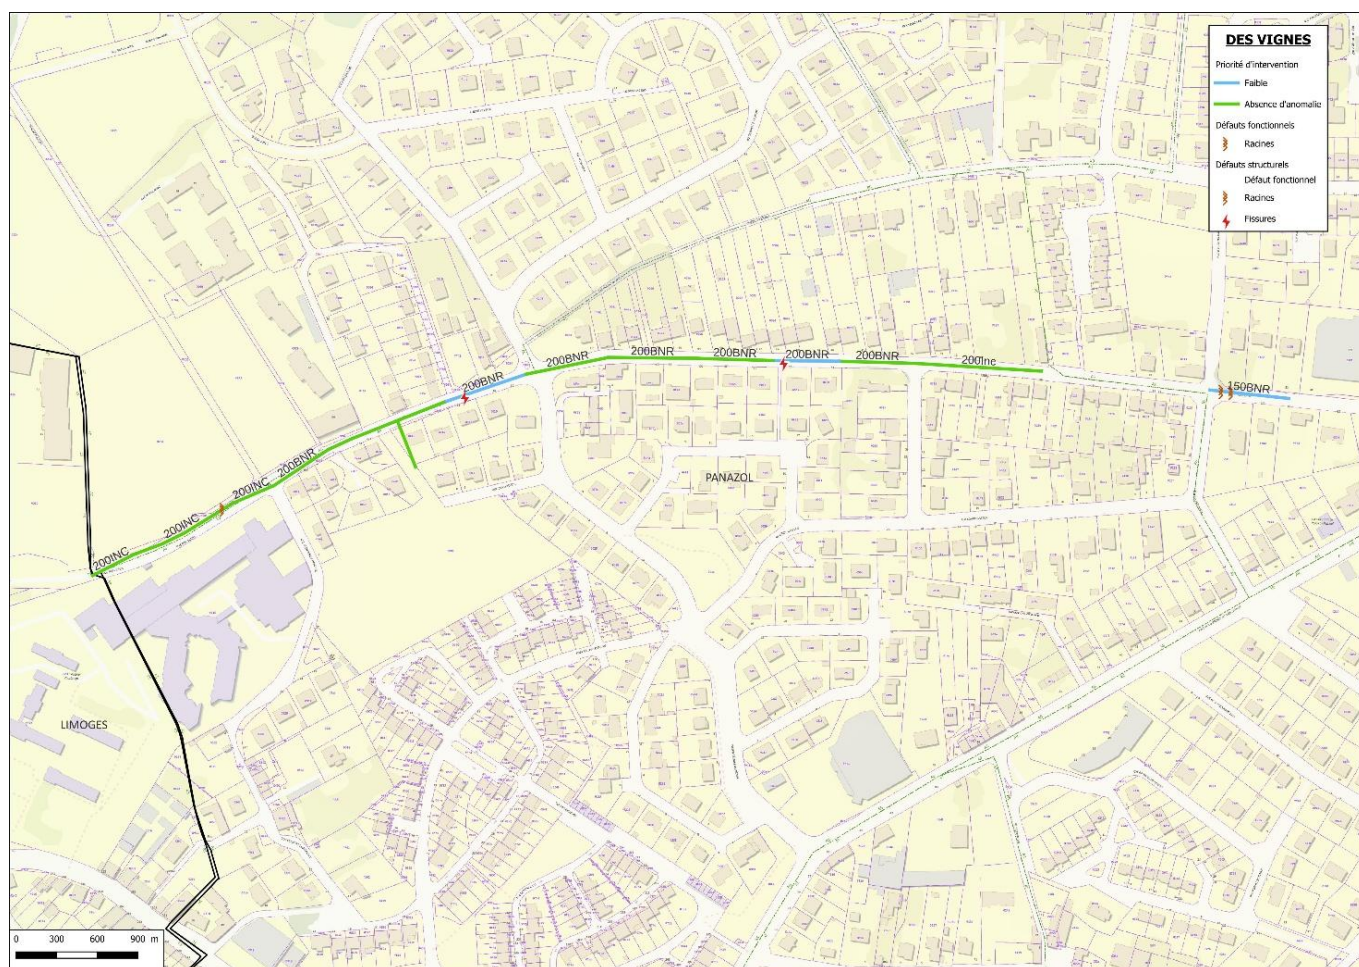
Figure 55: Plan de localisation des anomalies sur le secteur des Vignes

Cinq anomalies importantes ont été observées sur les ITV du secteur des Vignes, Il y a deux fissures et trois racines.

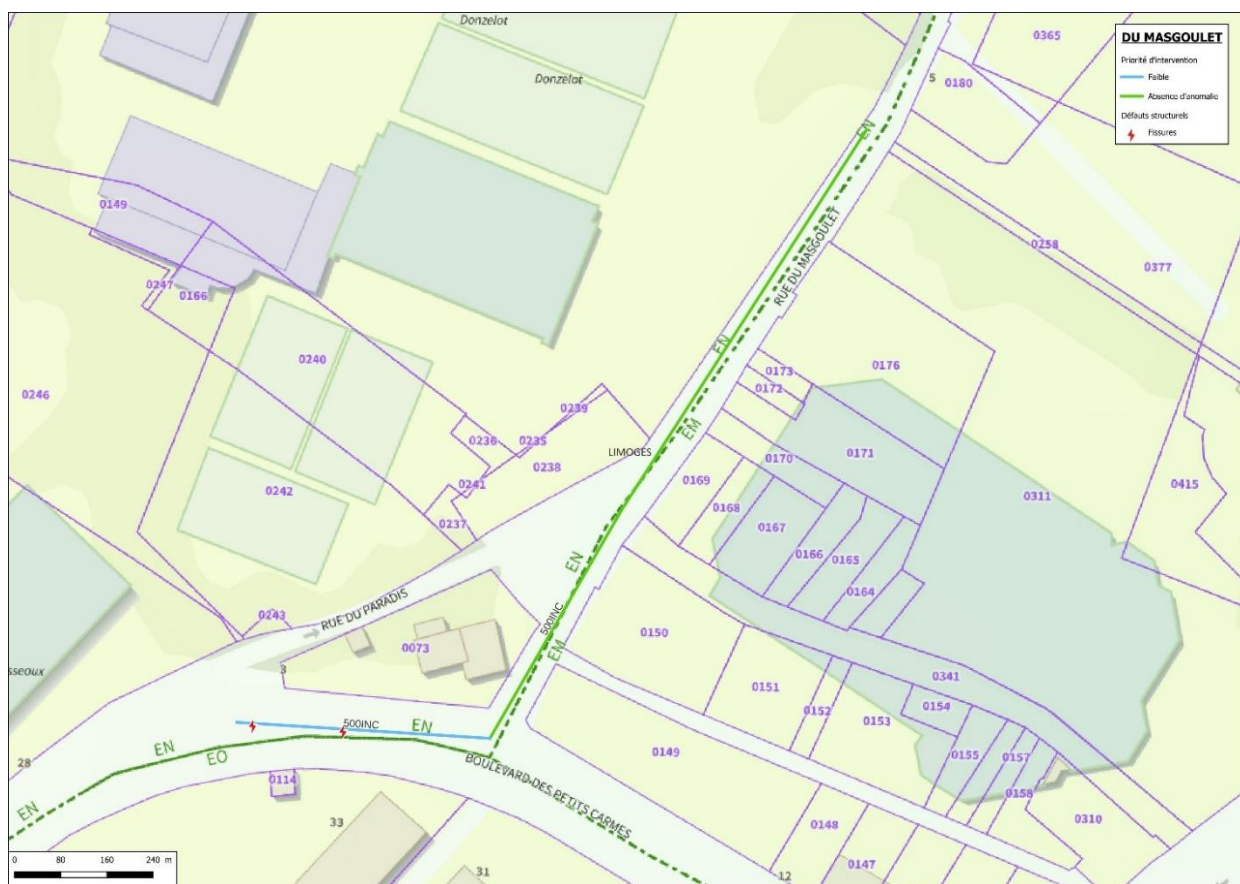
Figure 56: Plan de localisation des anomalies sur le secteur du Masgoulet

Les ITV secteur du Masgoulet font ressortir la présence de deux fissures entre les regards 13983-13755, le réseau est en bonne état.

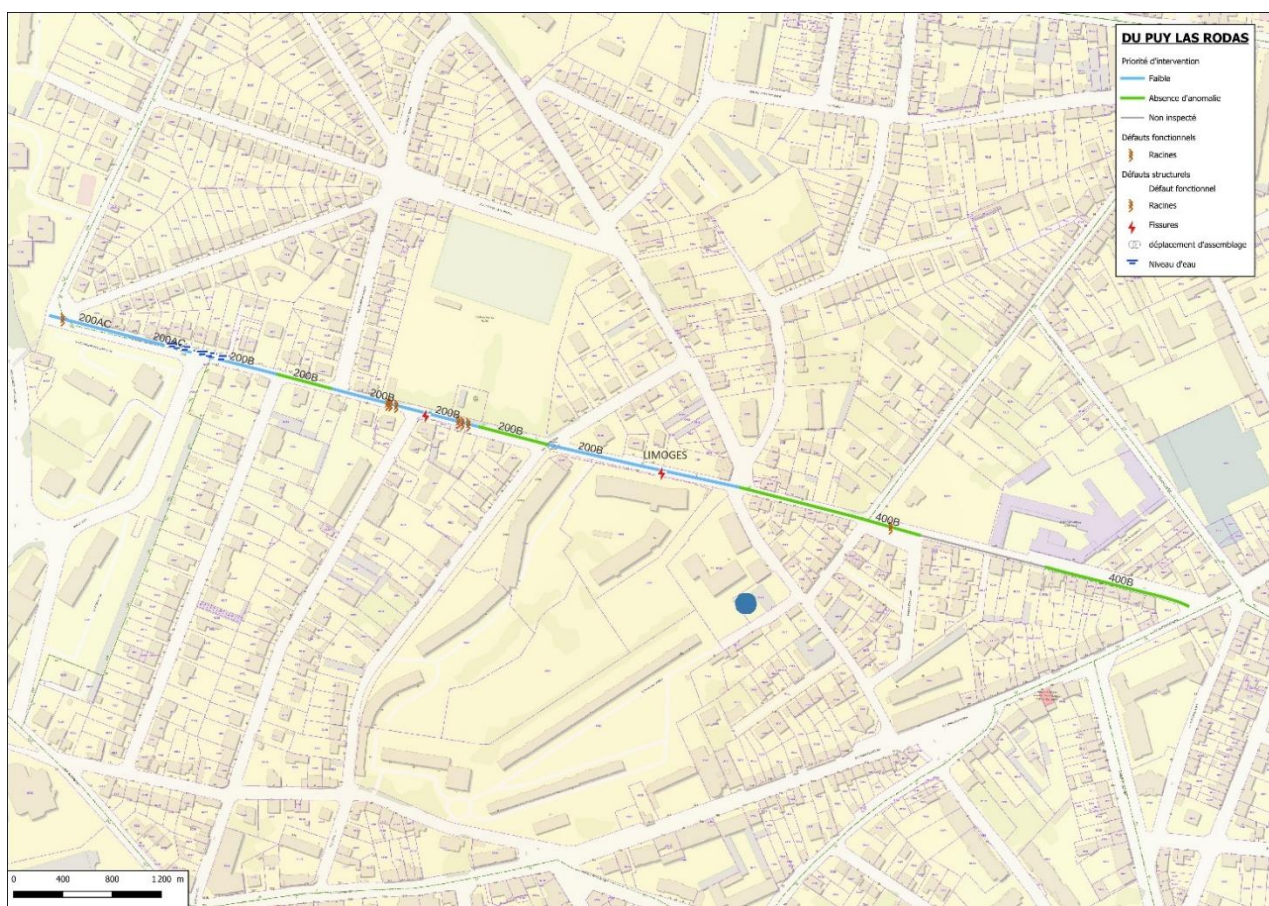
Figure 57: Plan de localisation des anomalies sur le secteur du Puy Las Rodas

L'état général du secteur Puy Las Rodas est correct, les ITV font ressortir quelques niveaux d'eaux stagnantes, des dégradations de surface et quelques fissures.

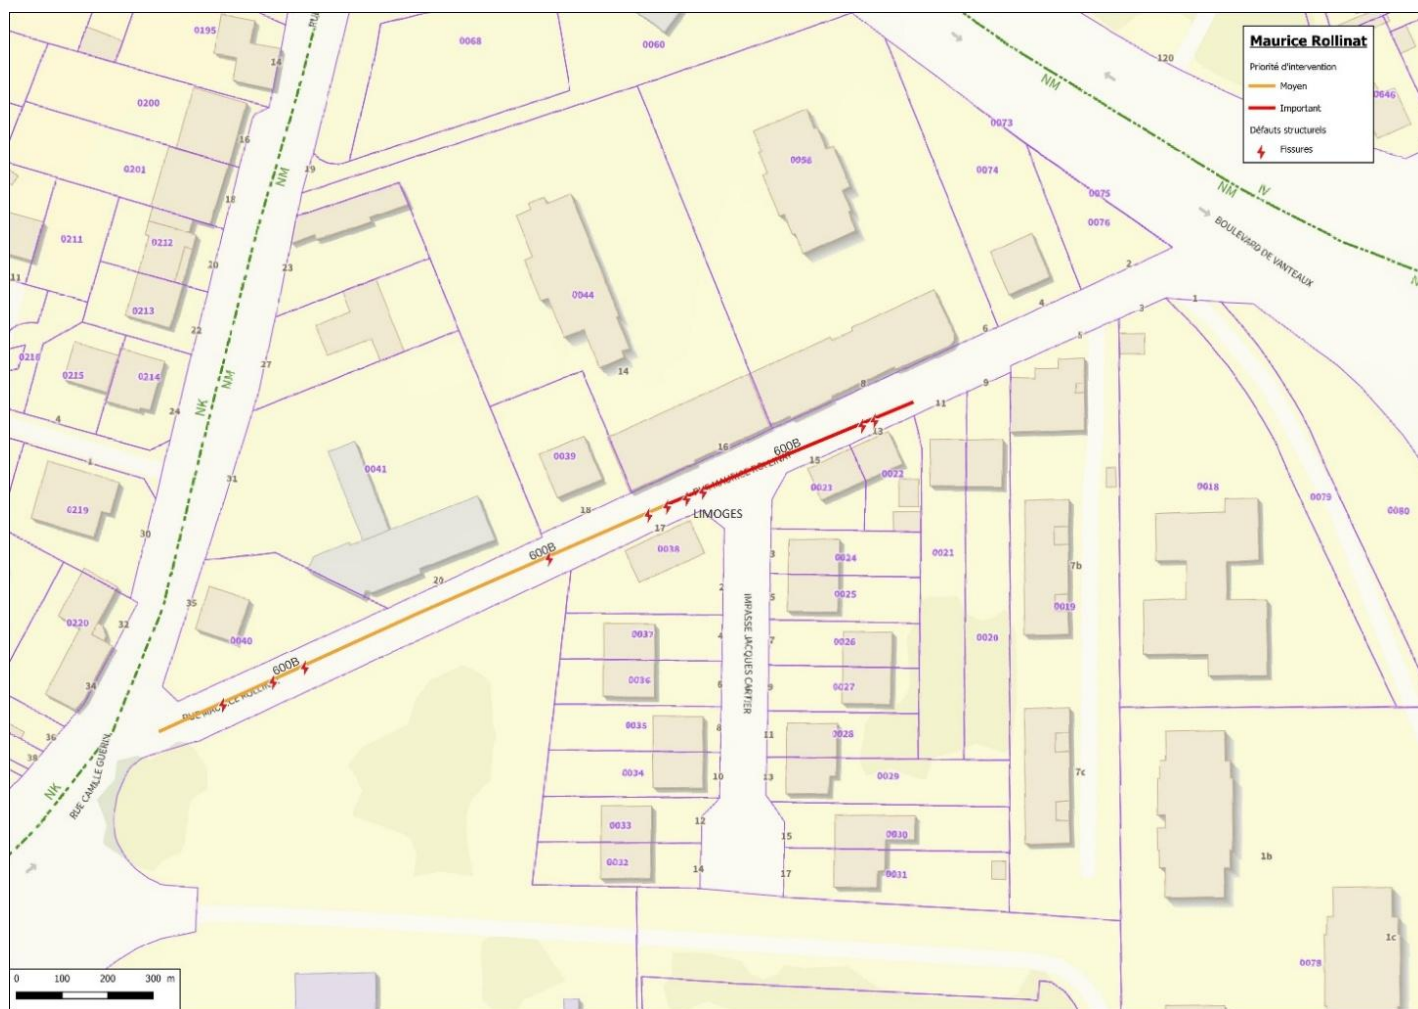
Figure 59 : Plan de localisation des anomalies sur le secteur Maurice Rollinat

Le secteur Maurice Rollinat est en mauvais état avec de nombreuses fissures.

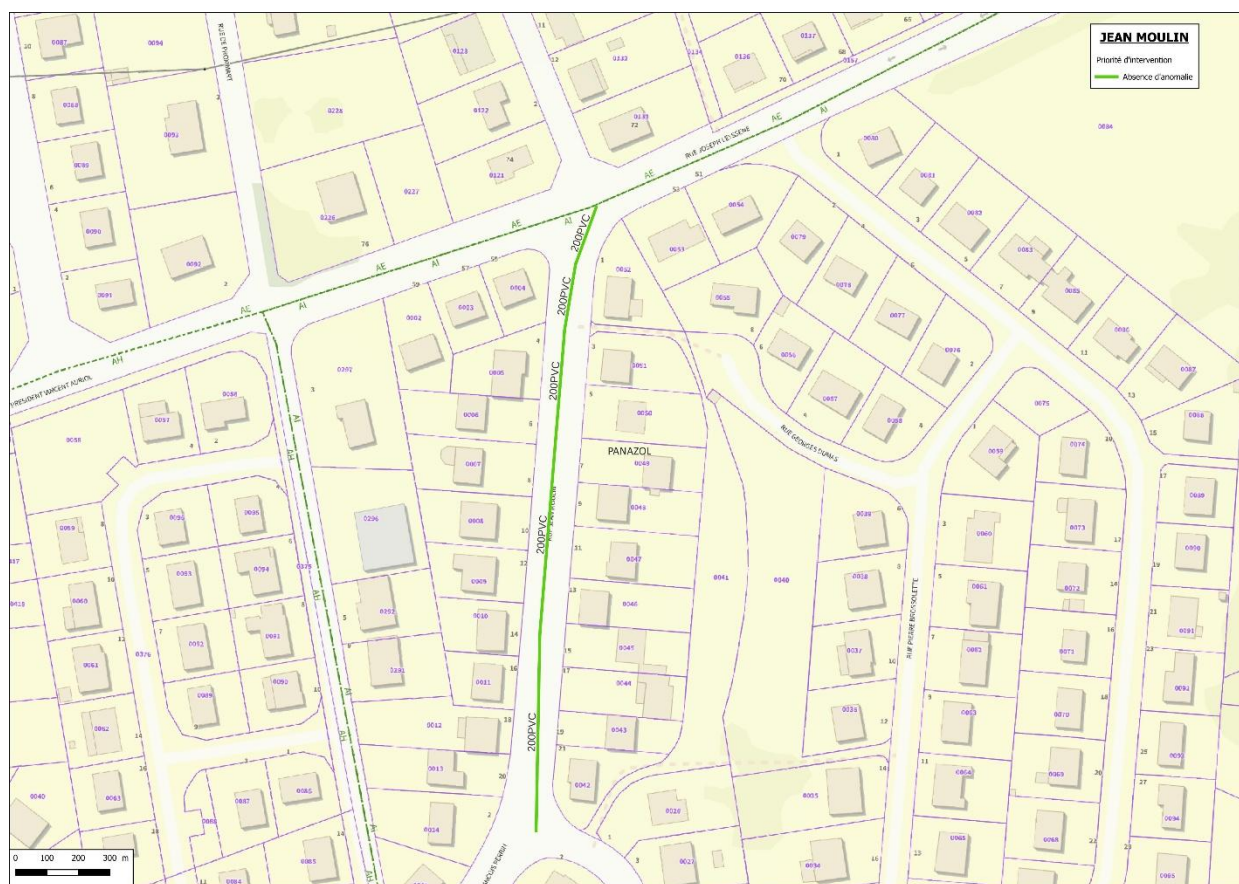
Figure 60 : Plan de localisation des anomalies sur le secteur Jean Moulin

Le secteur Jean Moulin est en un bon état. Le secteur du Maréchal Leclerc est dans un état correct avec un déplacement d'assemblage, une fissure et des racines.

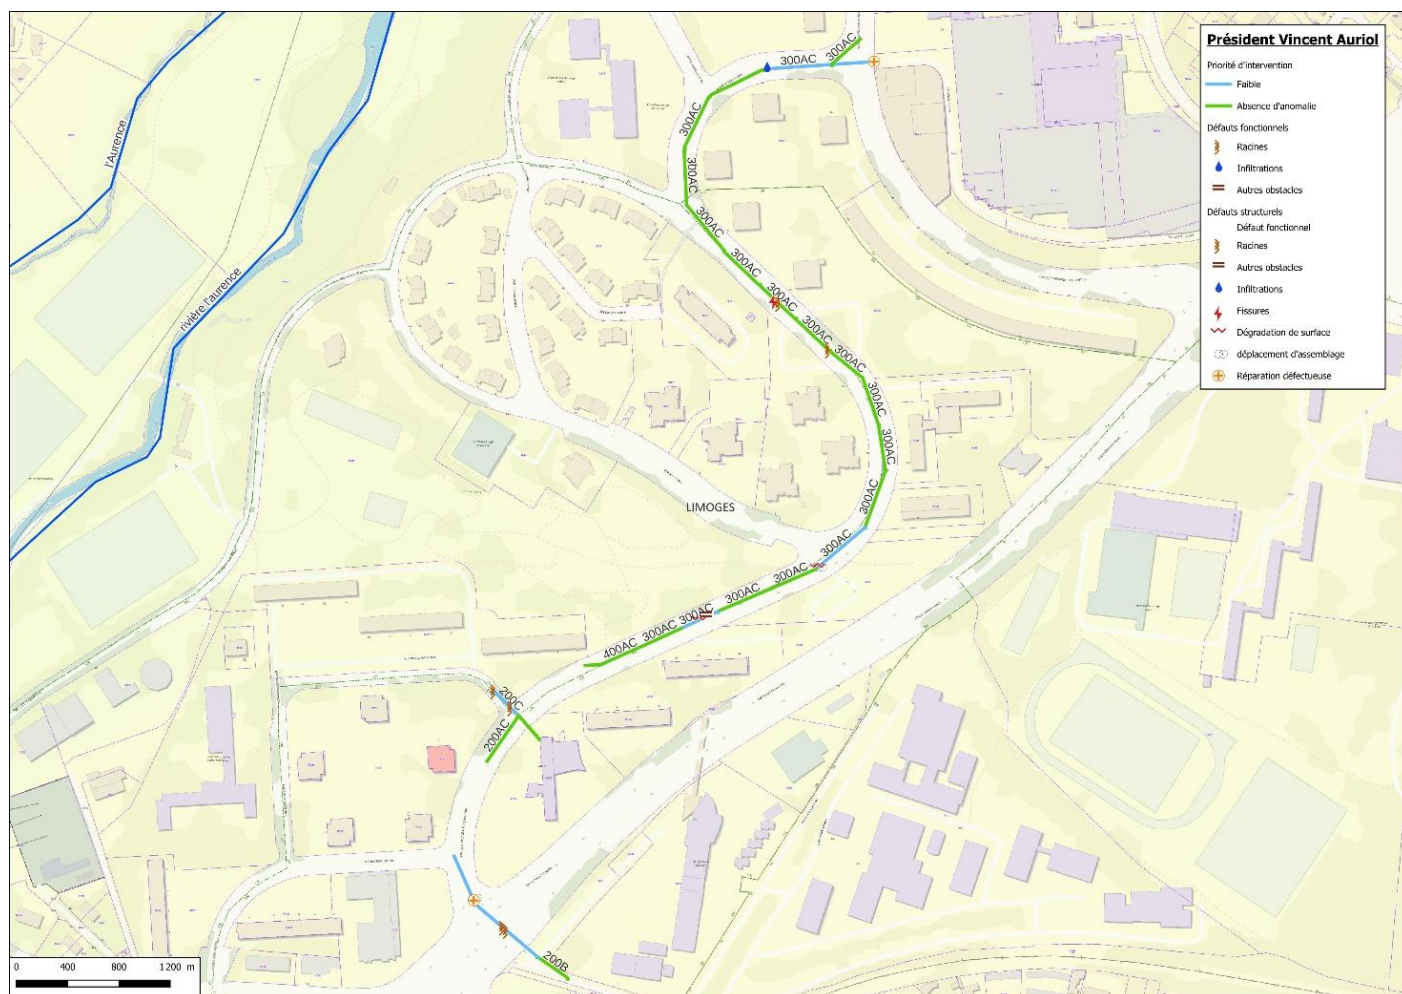
Figure 62: Plan de localisation des anomalies sur le secteur du Président V. Auriol

Le réseau rue du Président V. Auriol présente un état correct, les ITV font ressortir la présence d'un point d'infiltration, d'obstacles dépassant de la paroi, de dégradations de surface et de déplacements d'assemblage.

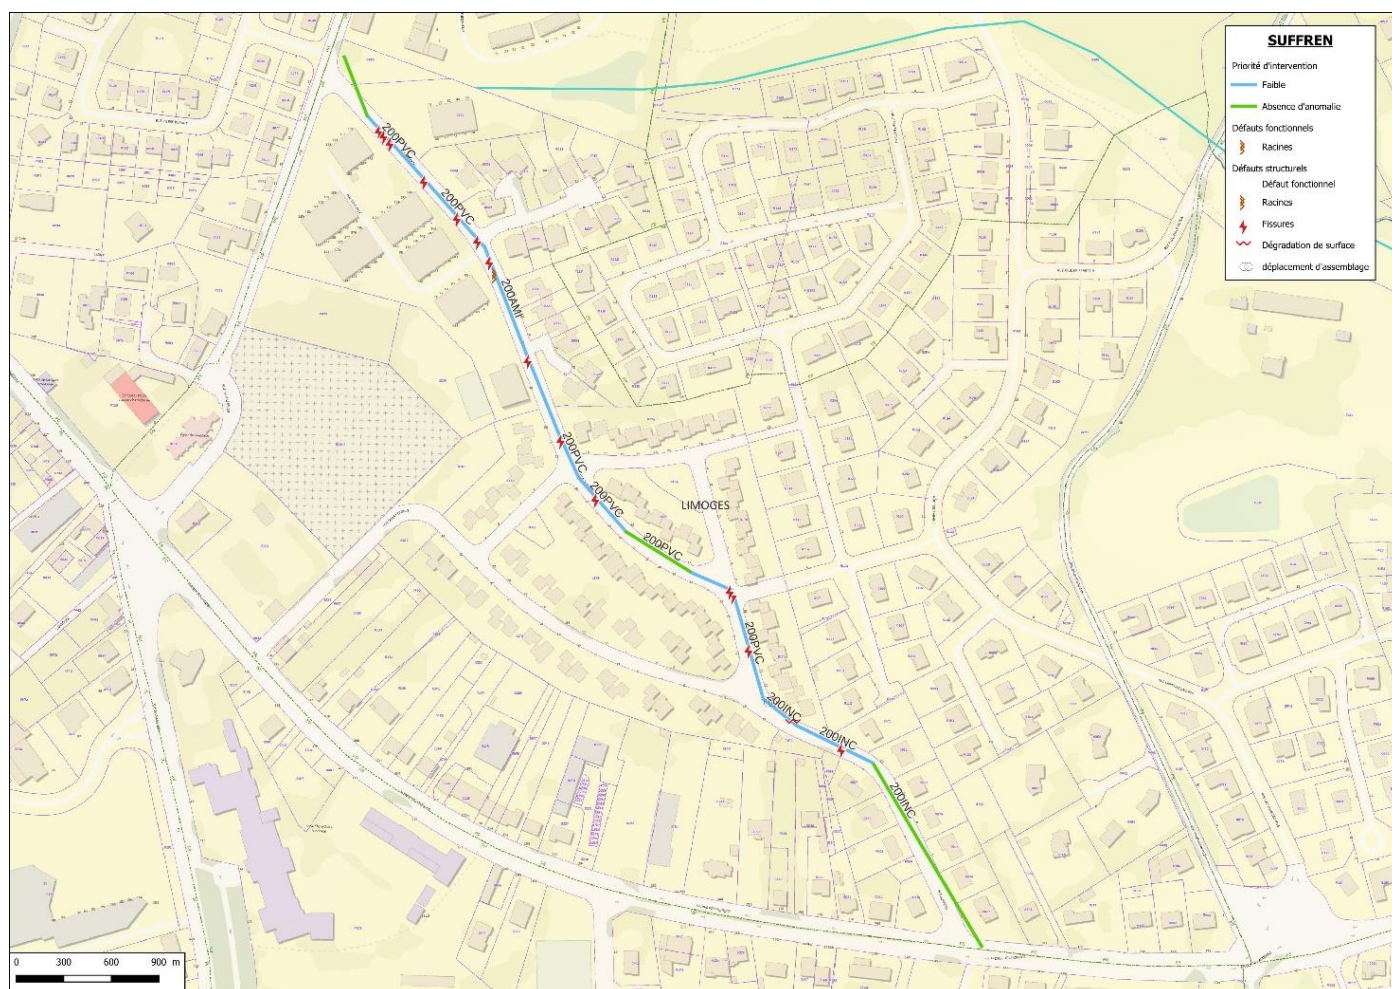
Figure 64 : Plan de localisation des anomalies sur le secteur Suffren

Le secteur de Suffren présente de nombreuses fissures, le réseau reste cependant dans un état correct

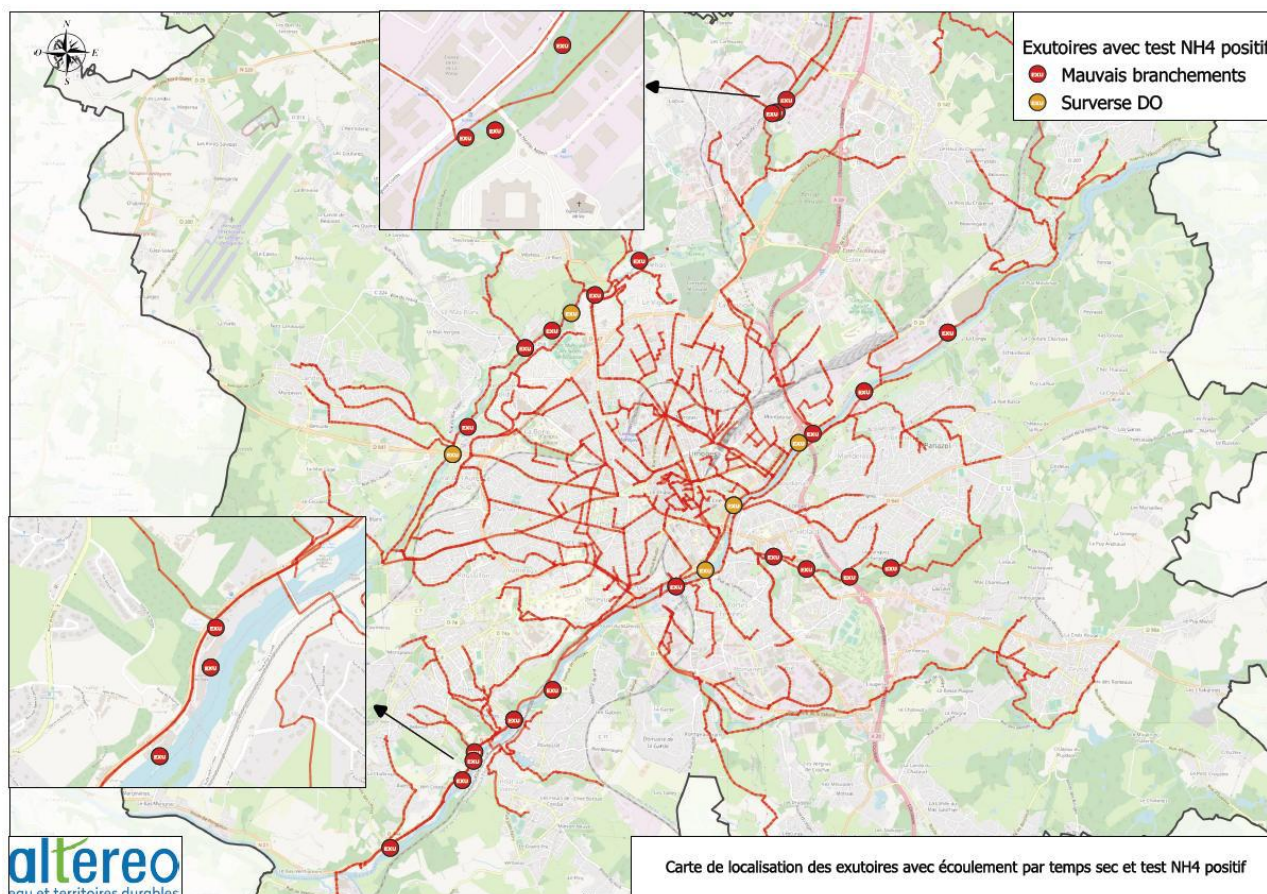
Figure 65 : Carte des exutoires identifiées avec rejets EU par temps sec

- ✓ 11 exutoires avec des traces d'eaux usées par temps sec liées à des mauvais raccordements en amont.
- ✓ 3 exutoires avec des déversements d'eaux usées par temps sec liés à des surverses de DO en amont au niveau des secteurs suivants :
 - Echangeur n°33 coté Ouest au droit de la piste de BMX
 - Pont Saint Etienne Rive droite -> en lien avec DO47
 - Pont Saint Martial (Rive droite) -> en lien avec DO 53

Sur les exutoires identifiés avec mauvais raccordement en amont, des reconnaissances complémentaires ont permis de sectoriser des zones où des enquêtes de branchement doivent être effectuées. Au total, 17 secteurs ont été identifiés avec 487 abonnés nécessitant une enquête.
