## Rapport de mission de repérage des matériaux et produits contenant de l'amiante avant réalisation de travaux

| Adresse de l'immeuble | 3 rue Joliot Curie 64800 COARRAZE |
| Bâtiment ou installation | Immeuble de trois logements |
| Référence du programme de travaux défini par le donneur d'ordre | Isolation thermique par l'extérieur, isolation des combles, changement de couverture, des portes et fenêtres des WC des logements |

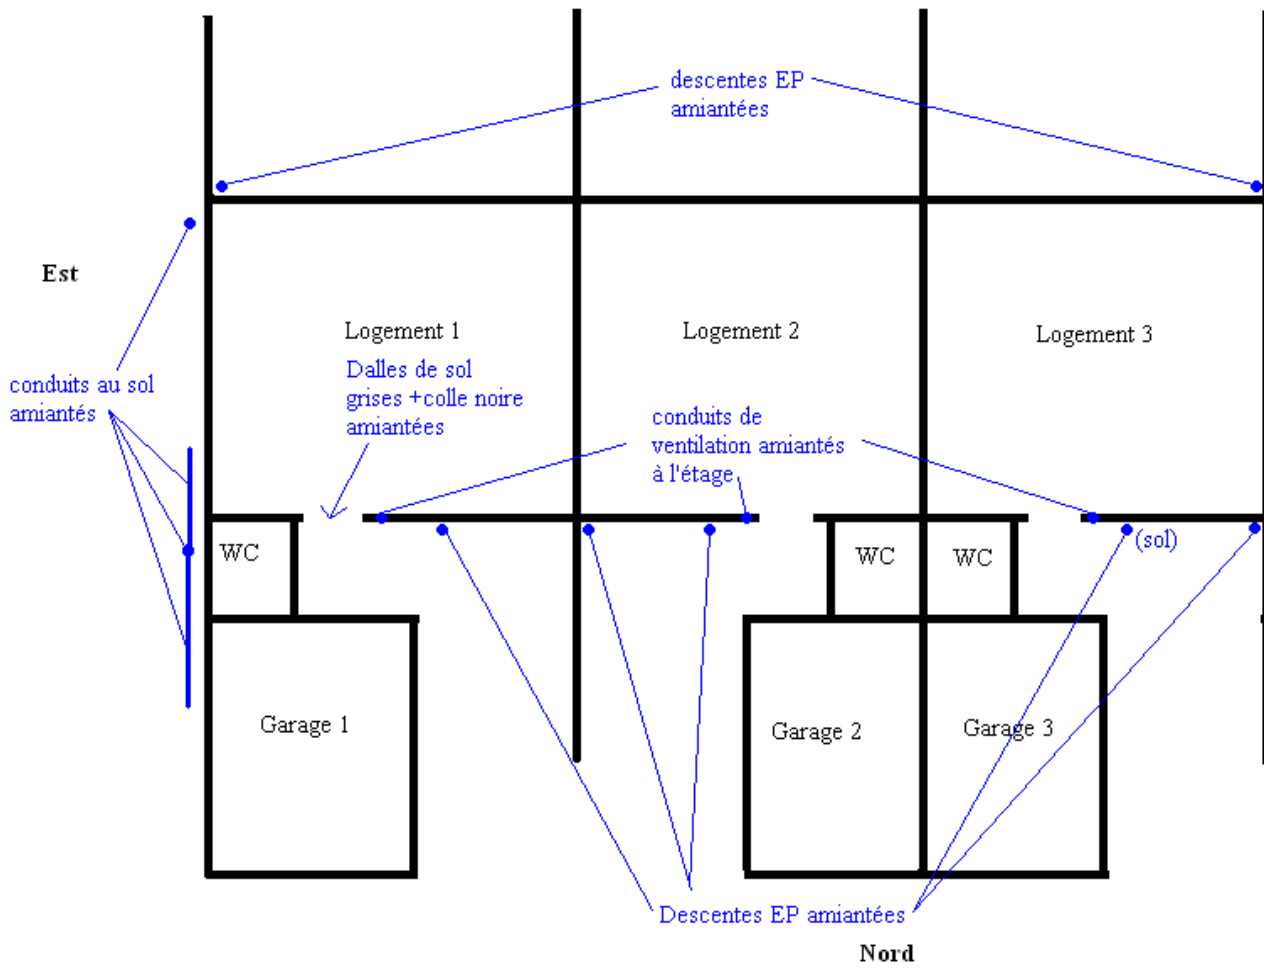
## Cartographie des matériaux et produits contenant de l'amiante

| Référence (Sondage) | Matériaux ou produits | N° du local | Localisation | Etage | Référence (ZPSO) |
|---|---|---|---|---|---|
| N° 1 | Éléments de canalisations enterrés en fibreciment | 1 | Façade Est | RDC | Z001 |
| N° 2 | Conduits d'eaux (pluviales ) | 2 | Façades Sud et Nord | RDC | |
| N° 5 | Conduits de ventilation | 10 | Façade Nord | 1er | |
| N°12 | Dalles de sol | 9 | Entrée Logement 1 | RDC | |
| N°12 | Colles bitumineuses | | | | |
