## DOSSIER DE DIAGNOSTICS TECHNIQUES

Référence : AD21G26A

Mission réalisée les 22 et 23/07/2026

Bâtiment  
45 rue du Fort  
40310 GABARRET

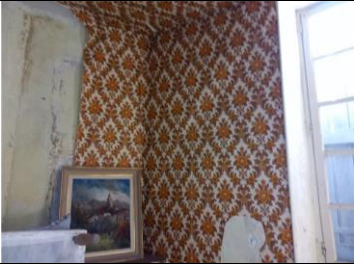
| PRELEVEMENT : P039 | | |

| PRELEVEMENT : P039 | | |
|---|---|---|
| COMMUNAUTE DE COMMUNES DES LANDES<br>D'ARMAGNAC rep. par Mme BERCHOUX<br>Catherine | AD21G26A | Niveau 1 - Logt 3 - Chambre 1<br>Parois verticales - Toutes zones |

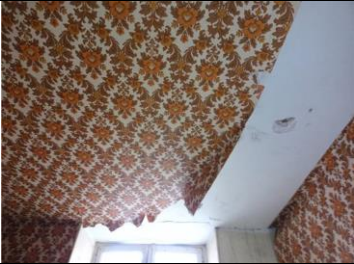
| PRELEVEMENT : P040 | | |

| PRELEVEMENT : P040 | | |
|---|---|---|
| COMMUNAUTE DE COMMUNES DES LANDES<br>D'ARMAGNAC rep. par Mme BERCHOUX<br>Catherine | AD21G26A | Niveau 1 - Logt 3 - Chambre 1<br>Plafond - Toutes zones |

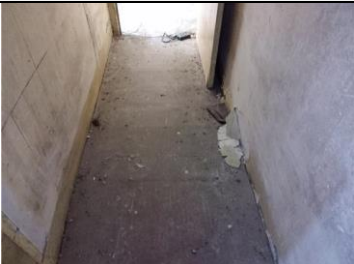
| PRELEVEMENT : P041 | | |

| PRELEVEMENT : P041 | | |
|---|---|---|
| COMMUNAUTE DE COMMUNES DES LANDES<br>D'ARMAGNAC rep. par Mme BERCHOUX<br>Catherine | AD21G26A | Niveau 1 - Logt 4 - Entrée / Dégt<br>Plancher - Sol |

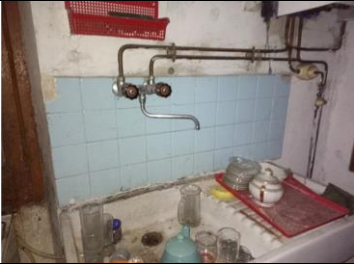
| PRELEVEMENT : P042 | | |

| PRELEVEMENT : P042 | | |
|---|---|---|
| COMMUNAUTE DE COMMUNES DES LANDES<br>D'ARMAGNAC rep. par Mme BERCHOUX<br>Catherine | AD21G26A | Niveau 1 - Logt 4 - Cuisine<br>Crédence - Évier |

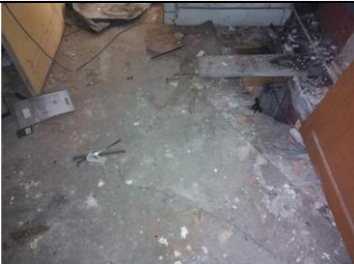
| PRELEVEMENT : P043 | | |

| PRELEVEMENT : P043 | | |
|---|---|---|
| COMMUNAUTE DE COMMUNES DES LANDES<br>D'ARMAGNAC rep. par Mme BERCHOUX<br>Catherine | AD21G26A | Niveau 1 - Logt 4 - Chambre 1<br>Plancher - Sol |

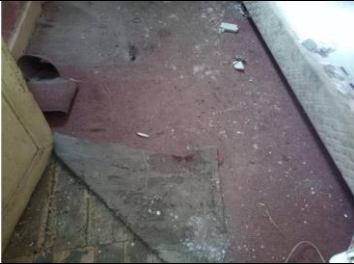
| PRELEVEMENT : P044 | | |

| PRELEVEMENT : P044 | | |
|---|---|---|
| COMMUNAUTE DE COMMUNES DES LANDES<br>D'ARMAGNAC rep. par Mme BERCHOUX<br>Catherine | AD21G26A | Niveau 1 - Logt 4 - Chambre 2<br>Plancher - Sol |

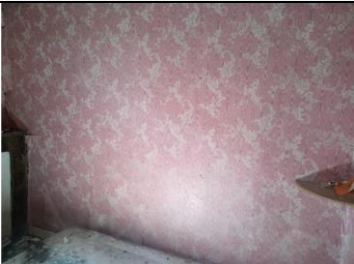
| PRELEVEMENT : P045 | | |

| PRELEVEMENT : P045 | | |
|---|---|---|
| COMMUNAUTE DE COMMUNES DES LANDES<br>D'ARMAGNAC rep. par Mme BERCHOUX<br>Catherine | AD21G26A | Niveau 1 - Logt 4 - Chambre 2<br>Parois verticales - Toutes zones |

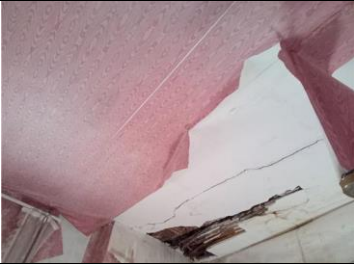
| PRELEVEMENT : P046 | | |

| PRELEVEMENT : P046 | | |
|---|---|---|
| COMMUNAUTE DE COMMUNES DES LANDES<br>D'ARMAGNAC rep. par Mme BERCHOUX<br>Catherine | AD21G26A | Niveau 1 - Logt 4 - Chambre 2<br>Plafond - Toutes zones |

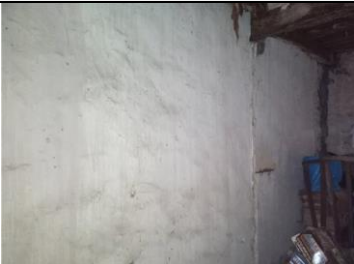
| PRELEVEMENT : P047 | | |

| PRELEVEMENT : P047 | | |
|---|---|---|
| COMMUNAUTE DE COMMUNES DES LANDES<br>D'ARMAGNAC rep. par Mme BERCHOUX<br>Catherine | AD21G26A | Niveau 1 - Comble 1<br>Murs - Toutes zones |

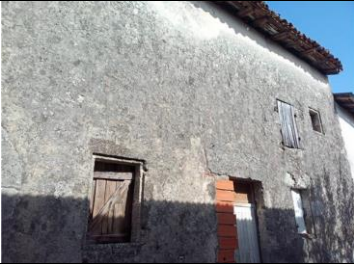
| PRELEVEMENT : P048 | | |

| PRELEVEMENT : P048 | | |
|---|---|---|
| COMMUNAUTE DE COMMUNES DES LANDES<br>D'ARMAGNAC rep. par Mme BERCHOUX<br>Catherine | AD21G26A | Extérieur - Façade arrière<br>Mur extérieur - Toutes zones |

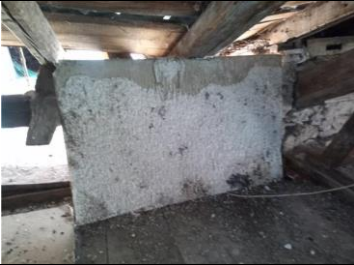
| PRELEVEMENT : P049 | | |

| PRELEVEMENT : P049 | | |
|---|---|---|
| COMMUNAUTE DE COMMUNES DES LANDES<br>D'ARMAGNAC rep. par Mme BERCHOUX<br>Catherine | AD21G26A | Niveau 2 - Comble 3<br>Parois verticale - Côté coursive |

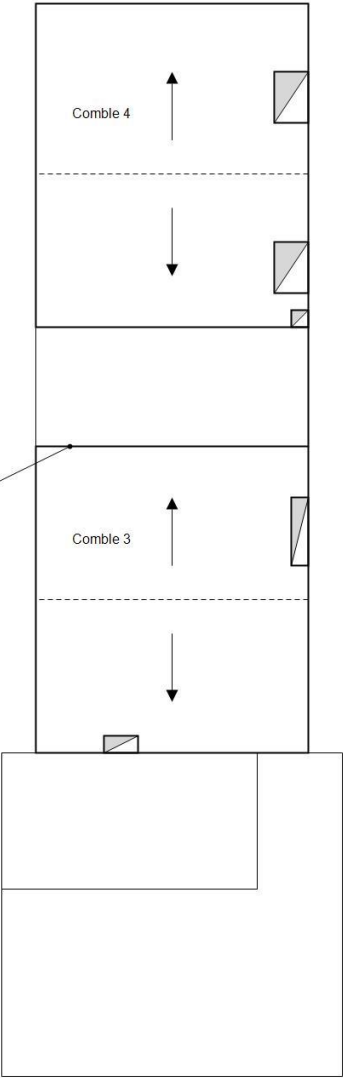
NIVEAU 2

NA P49 : Morceau de plaque de plâtre
