**COMMUNAUTÉ DE COMMUNES DES LANDES D'ARMAGNAC**

**N° 2403050**

## CONSTAT / RAPPORT D'EXPERTISE

Par une requête, enregistrée le 25 novembre 2024, le président de la communauté de communes des Landes d'Armagnac demande au juge des référés sur le fondement des dispositions de l'article L.511-9 du code de la construction et de l'habitation de désigner un expert à l'effet de constater les désordres affectant un immeuble situé 35 rue du Fort, 40310 Gabarret, cadastré C0689, propriété de Mme Christiane MUNOZ.

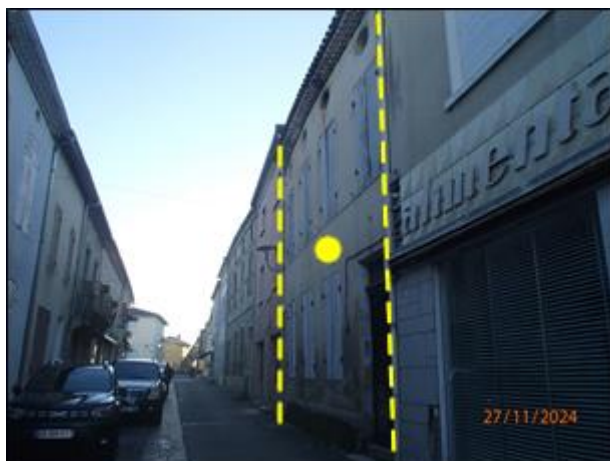
- Nous avons visité l'immeuble du n° 27 appartenant à Madame GARDERE et avons constaté que le mur gouttereau de la grange du n° 35 verse très légèrement en direction du jardin avec un **risque de chute d'enduit voire de matériaux de construction** (pierre, brique, etc.).

- Cette partie du mur devra être contrôlée (BET / entreprise de maçonnerie) **et les matériaux instables devront être purgés et sécurisés.**
