## MISSION DE DIAGNOSTIC STRUCTURE

ILOT Rue du Fort

40310 – GABARRET

Dossier : 2025060175 / Indice 1 – 29/08/2025

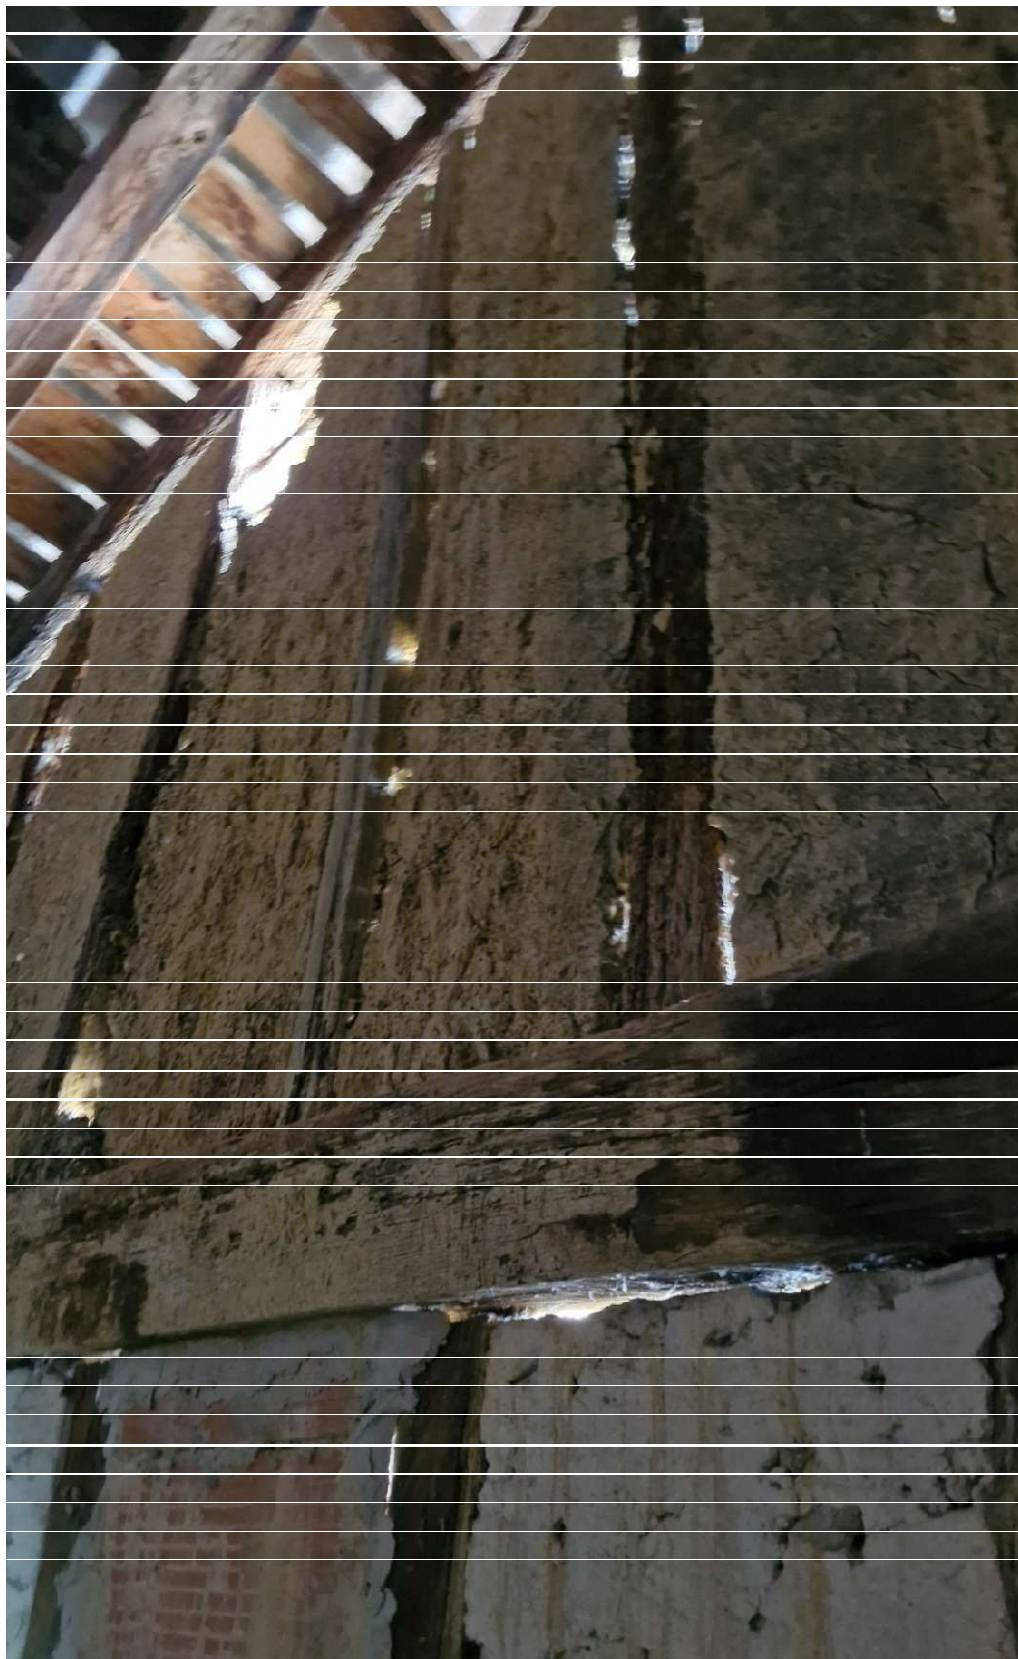
Détérioration très avancée des murs en pans de bois avec des pertes de sections efficaces similaires au reste de la charpente endommagée.

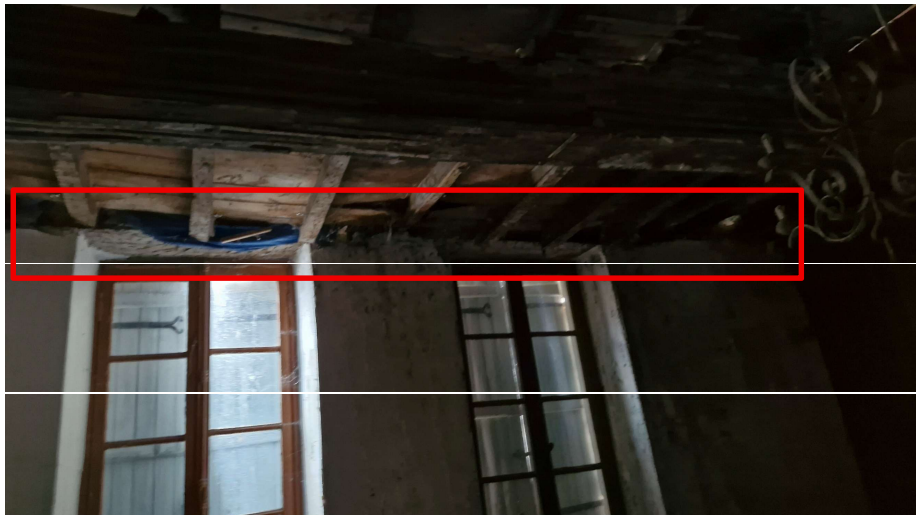
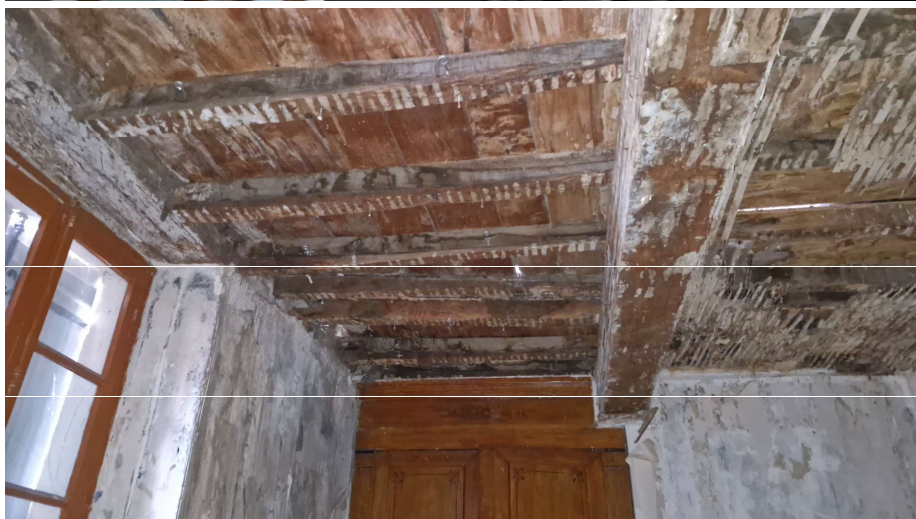
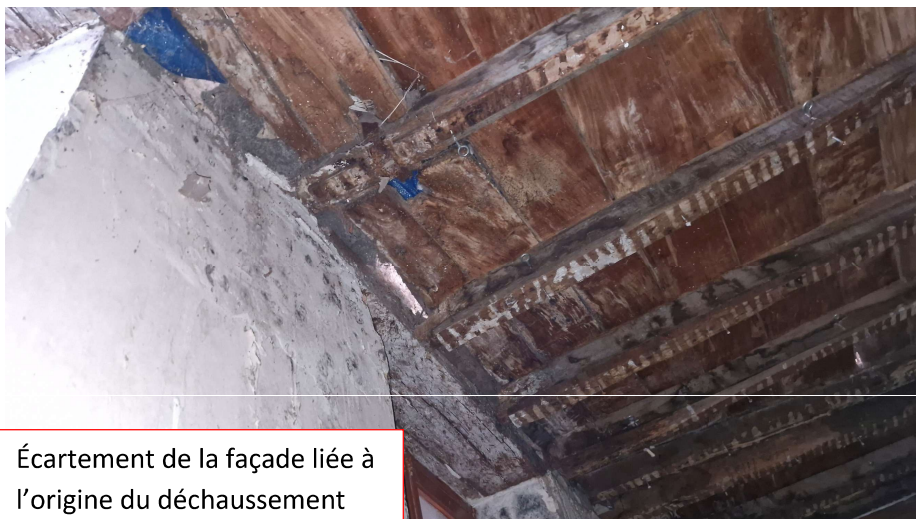
Écartement de la façade liée à l'origine du déchaussement des solives

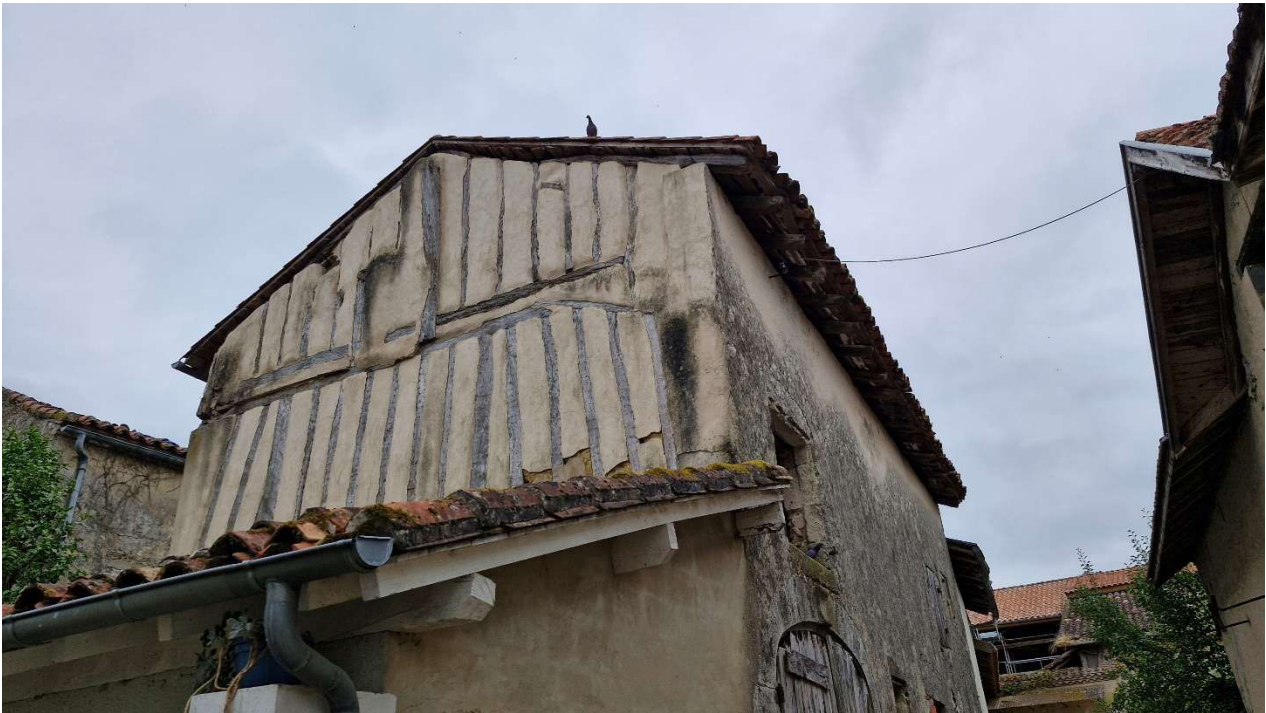
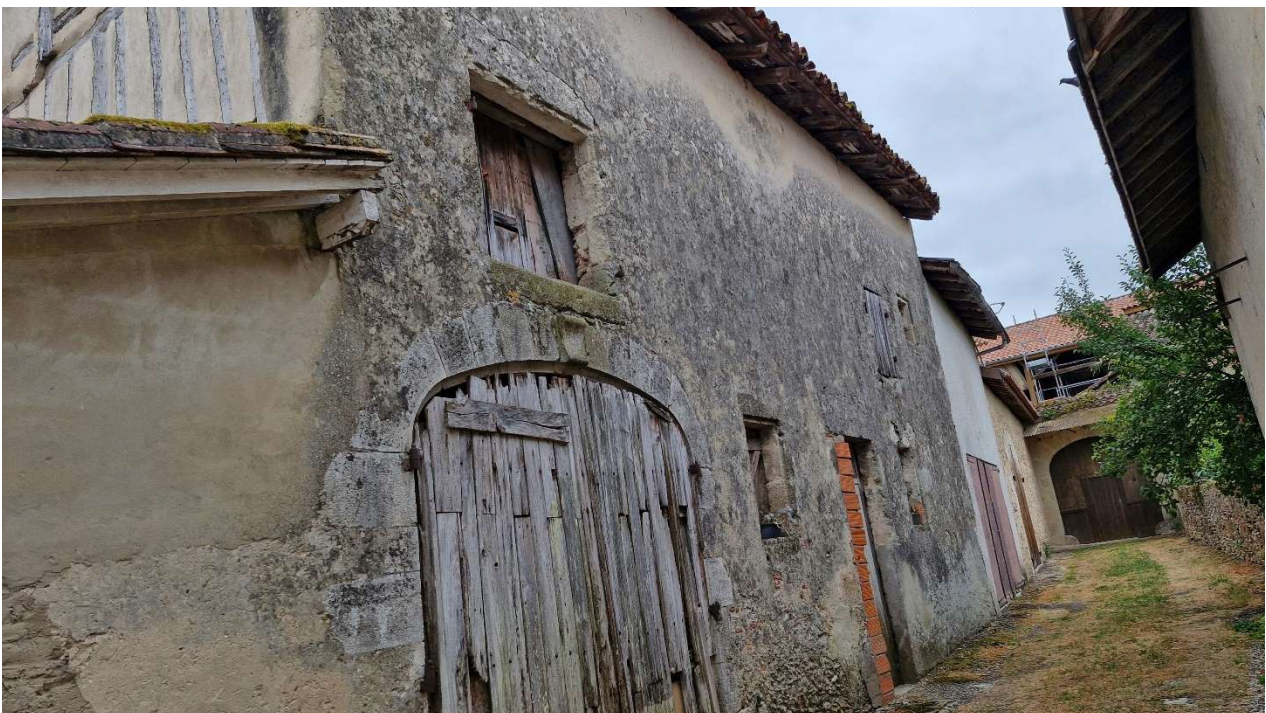
Pans de bois endommagés – Chevron et liteauage visibles altérés également.
